## *Inventaire du patrimoine bâti de la région de l'Outaouais*

*MRC de Papineau  
Rapport synthèse*

**RAPPORT SYNTHÈSE**

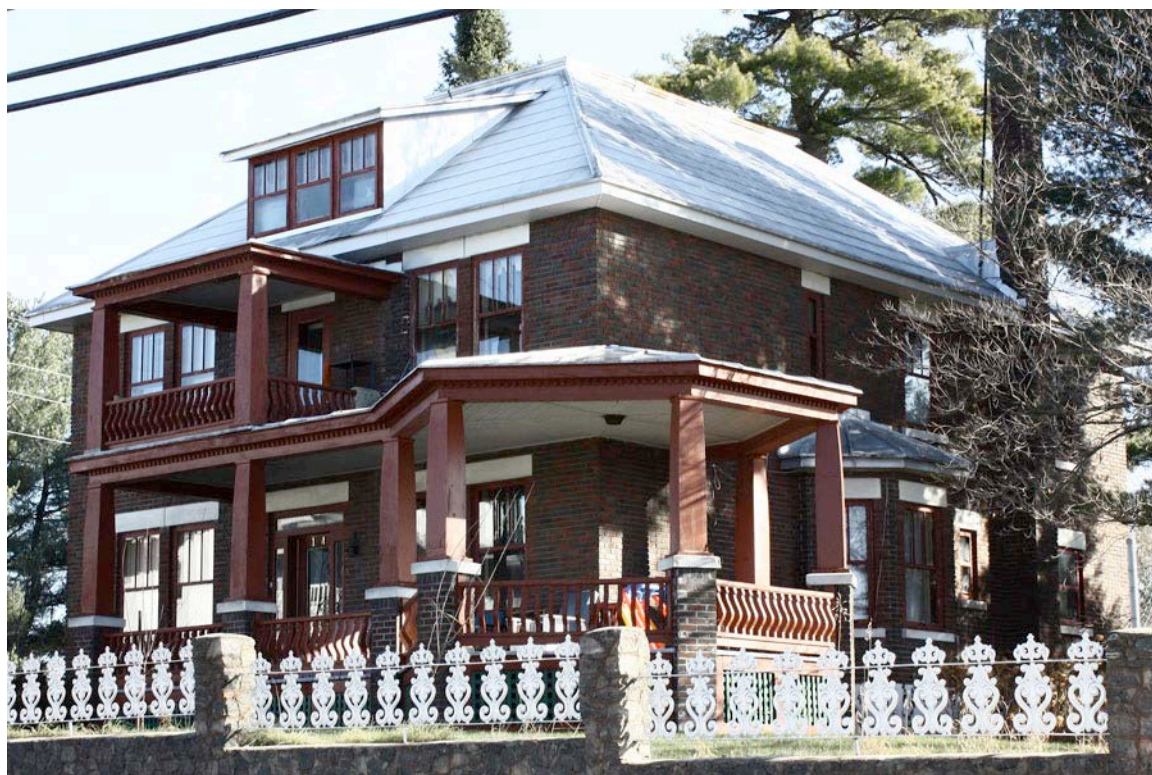
IMG\_4639.jpg

Maison de style cubique construite vers 1925. 164, rue Principale, Saint-André-Avellin.

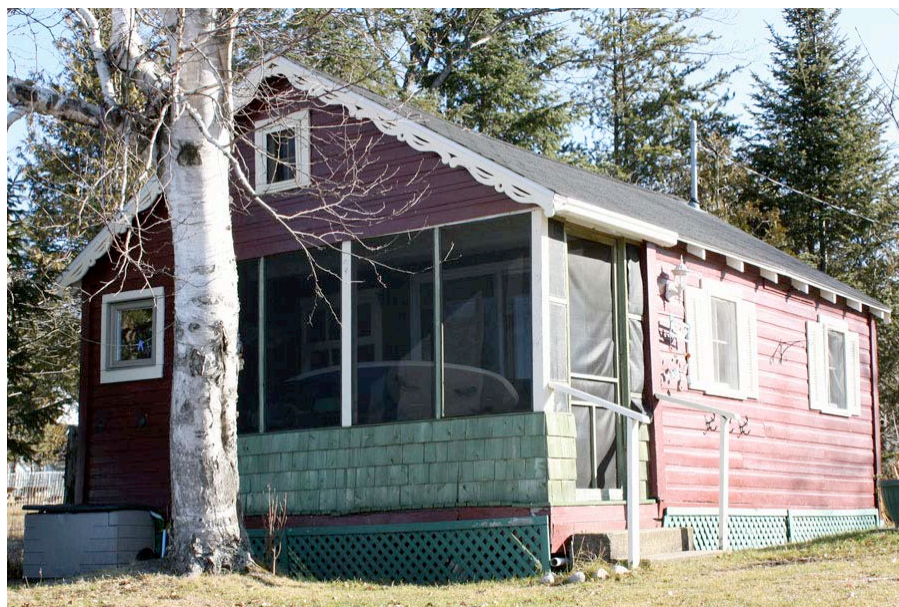
IMG\_5182.jpg

Chalet ayant conservé son revêtement de planche à feuillure et ses ouvertures anciennes. 1984, chemin du Tour-du-Lac, Lac-des-Plages.

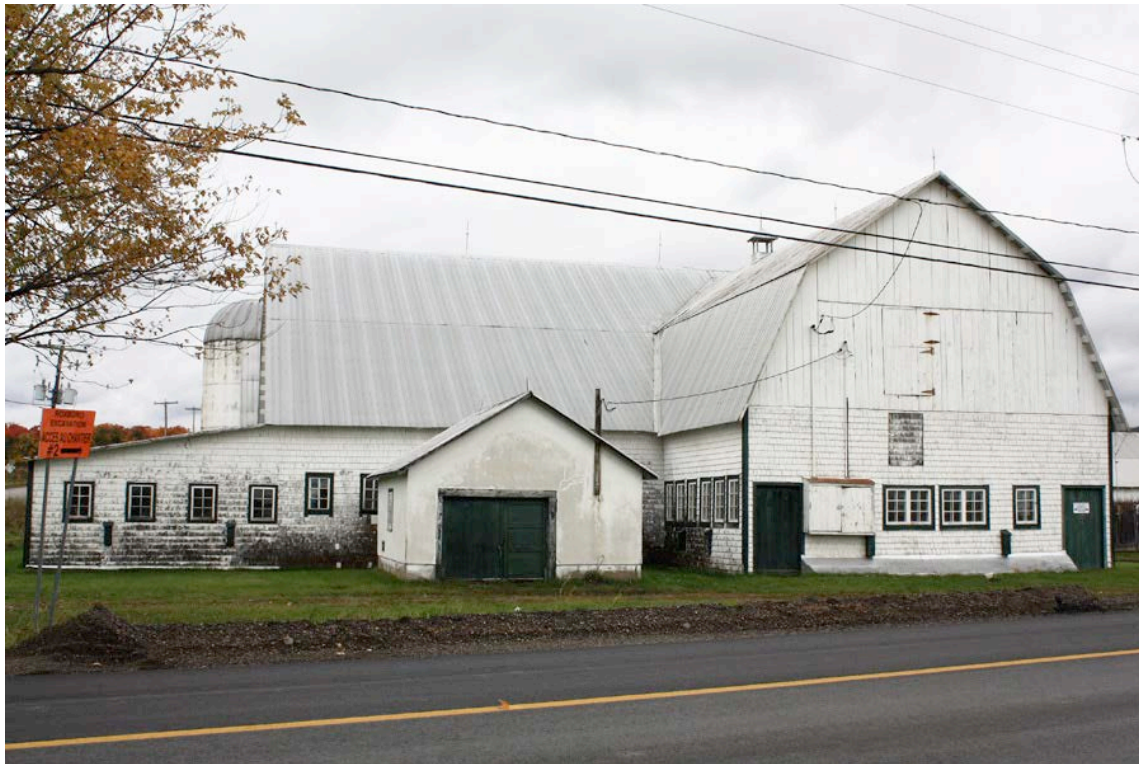
Grange-étable datant des environs de 1890. 835, rue Notre-Dame, Notre-Dame-de-Bonsecours.  
IMG\_2251.jpg

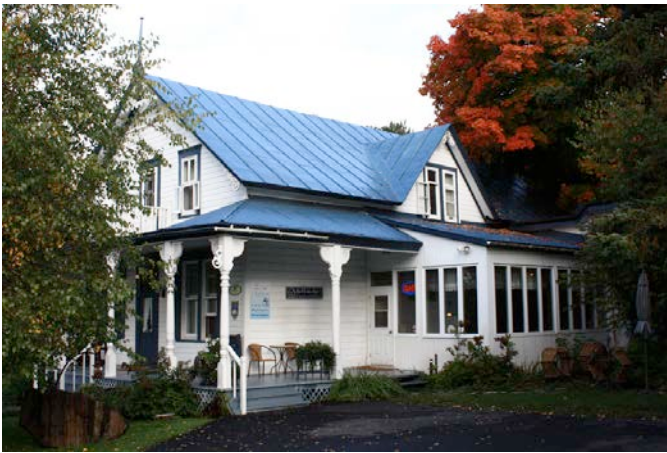
IMG\_1688.jpg

Le 228, rue Duquette à Papineauville, construit vers 1845.

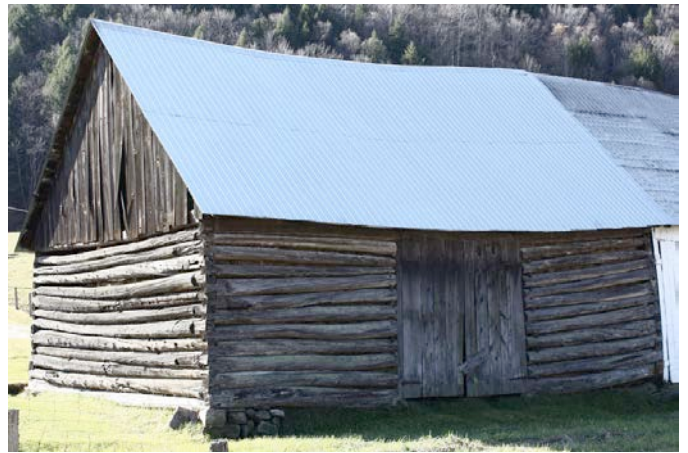
IMG\_4015.jpg

Grange-étable qui daterait de 1870 environ, située au 310, route 321, Ripon.

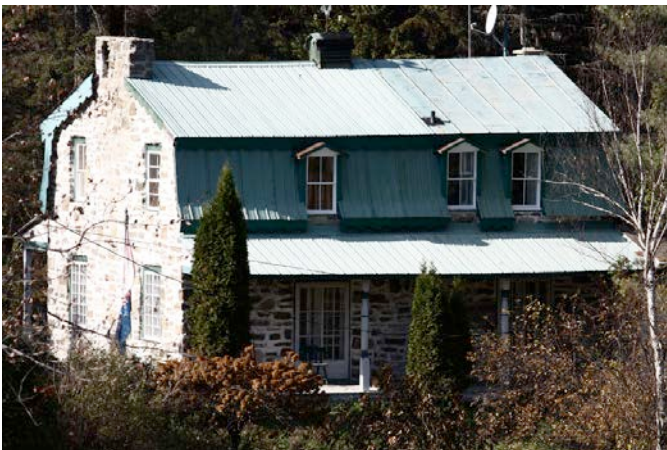
IMG\_2997.jpg

Le 197, rue Principale à Plaisance qui aurait été construit vers 1850.

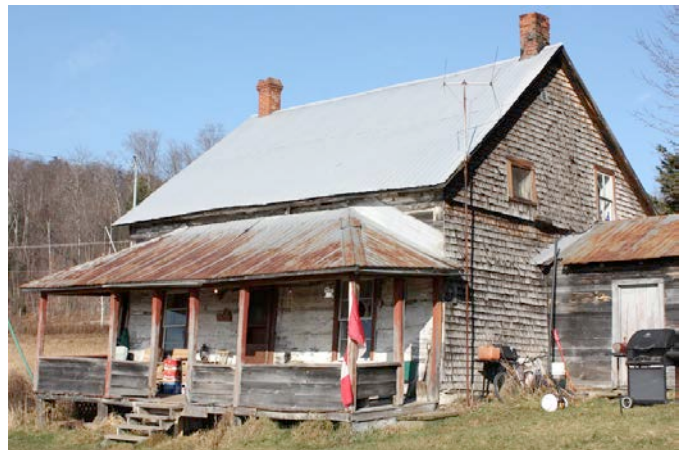
IMG\_5446.jpg

Le 6638, route 315 à Mulgrave-et-Derry, érigé vers 1860.

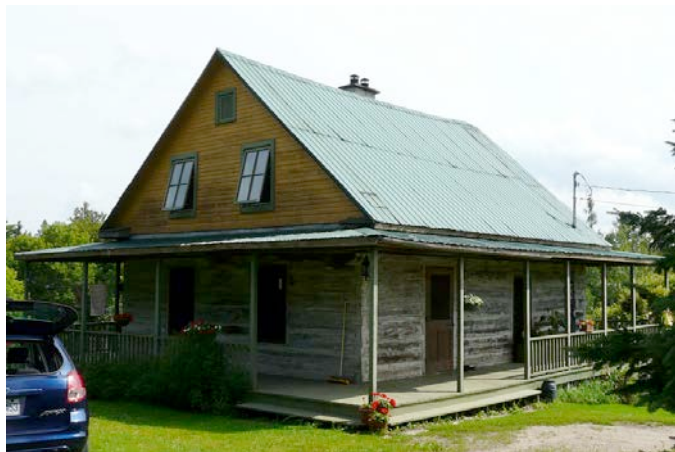
P1170621.jpg

Le 114, chemin du Lac-Grosseau à Ripon, construit vers 1855; il a été déplacé de son site d'origine.

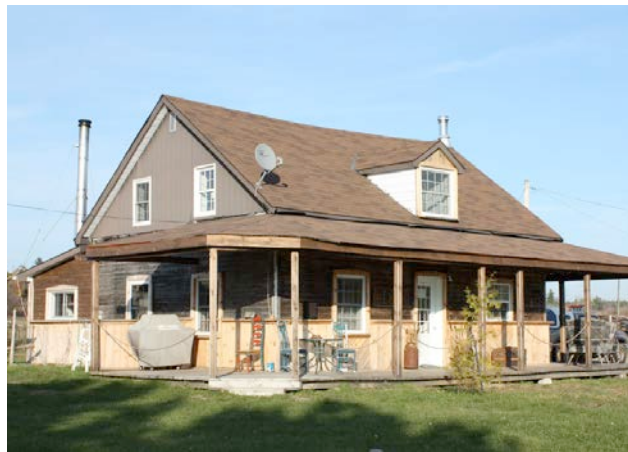
IMG\_3131.jpg

Le 185, chemin Malo à Plaisance qui aurait été érigé vers 1837, ce qui en ferait l'un des plus anciens bâtiments de la MRC.

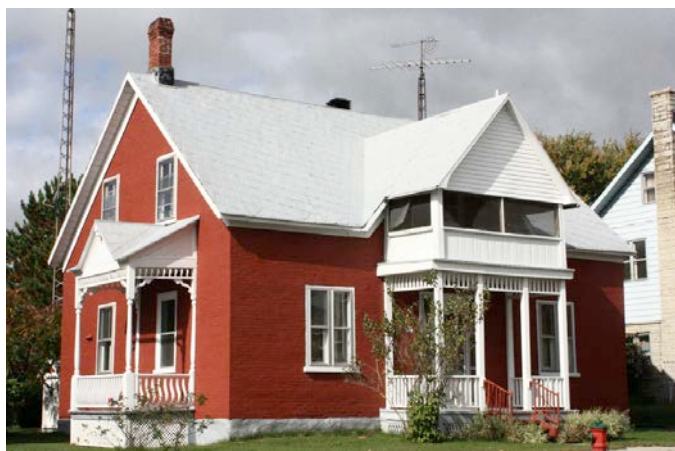
IMG\_1890.jpg

Le 189, rue Henri-Bourassa à Papineauville, érigé aux environs de 1860.

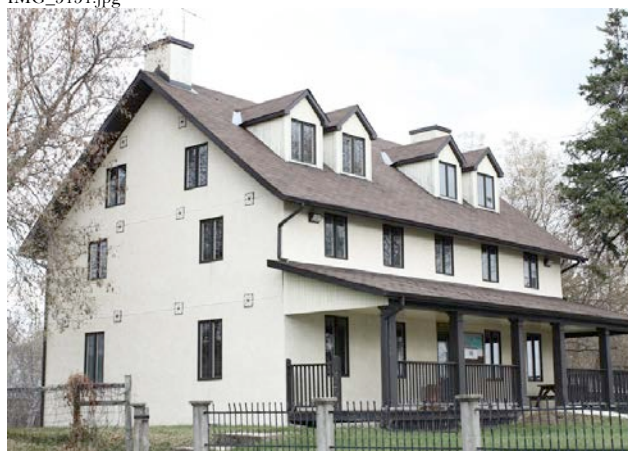
IMG\_3357.jpg

Ancienne auberge au 1, rue Galipeau à Thurso, datant des années 1840.

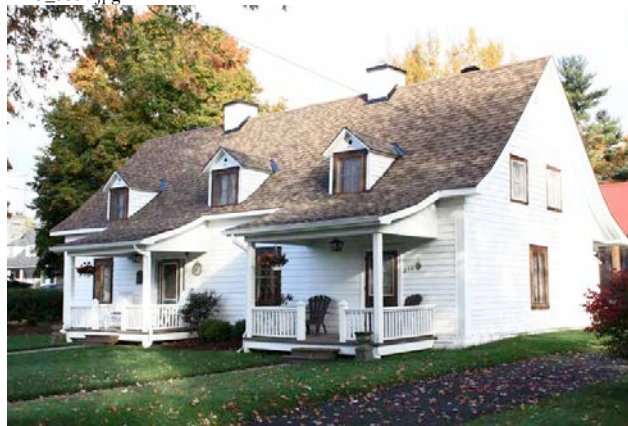
IMG\_1681.jpg

Seulement cinq éléments inventoriés ont été construits ou aménagés avant 1840. Dans ce corpus restreint figurent certaines des plus anciennes constructions de la région outaouaise. Le 230-232, rue Duquette est particulièrement intéressant à cet égard.

Le 230-232, rue Duquette à Papineauville qui daterait des environs de 1821, ce qui en ferait l'édifice le plus ancien de la MRC et de l'Outaouais.

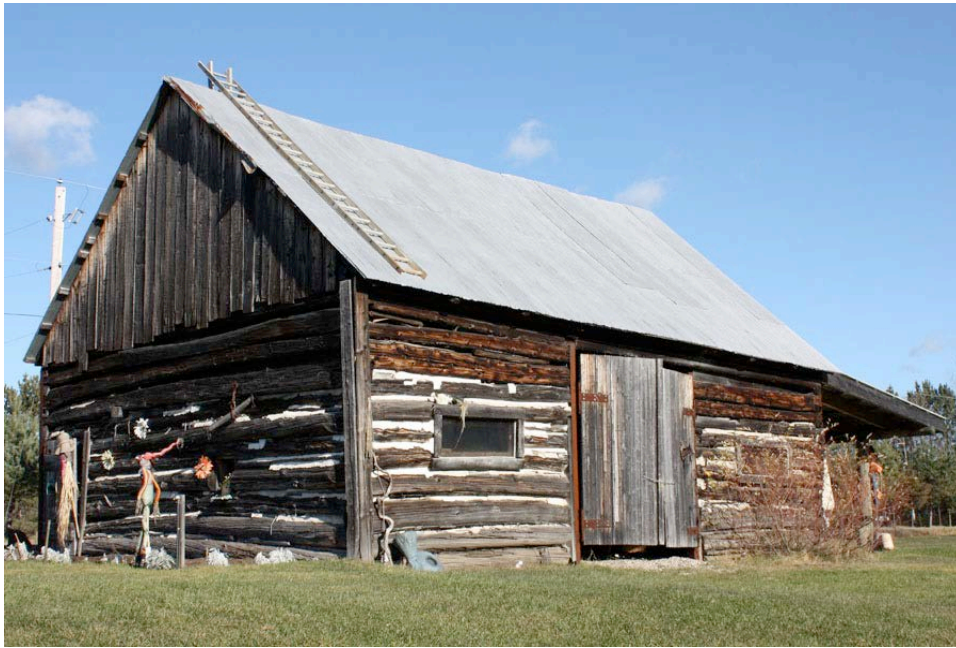
IMG\_4065.jpg

Grange-étable datant des environs de 1870. 605, chemin du Domaine-des-Quatre-As, Chénéville.

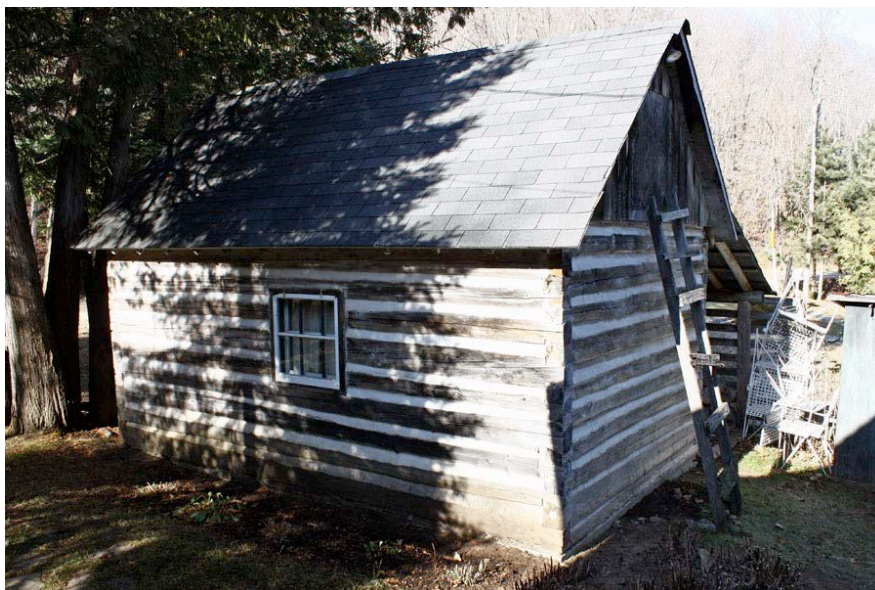
IMG\_5231.jpg

Remise datant des environs de 1860. 2232, chemin du Tour-du-Lac, Lac-des-Plages.

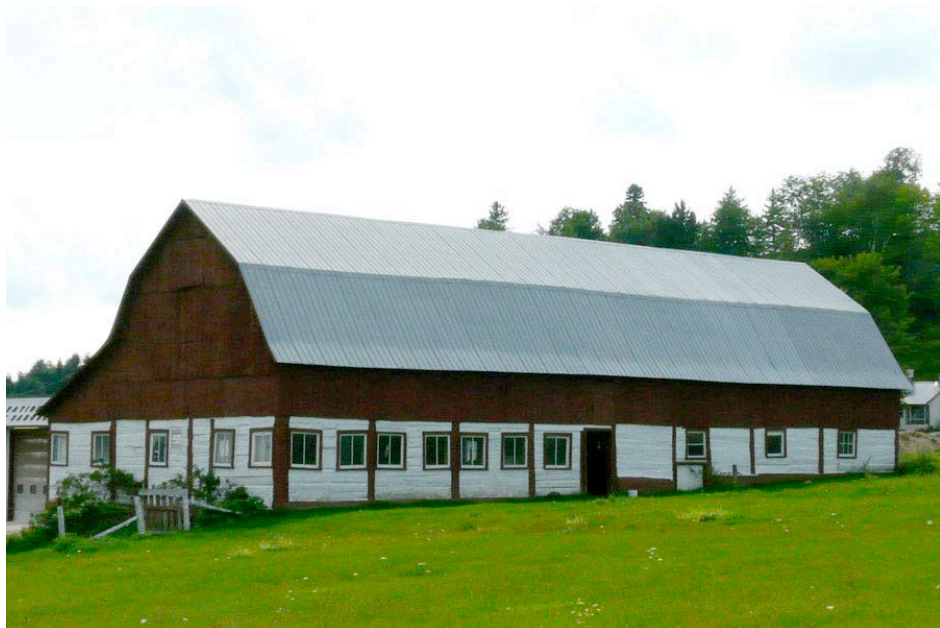
P1170653.jpg

Grange-étable, 91, chemin du Lac-Grosseau à Ripon datant possiblement des années 1880.

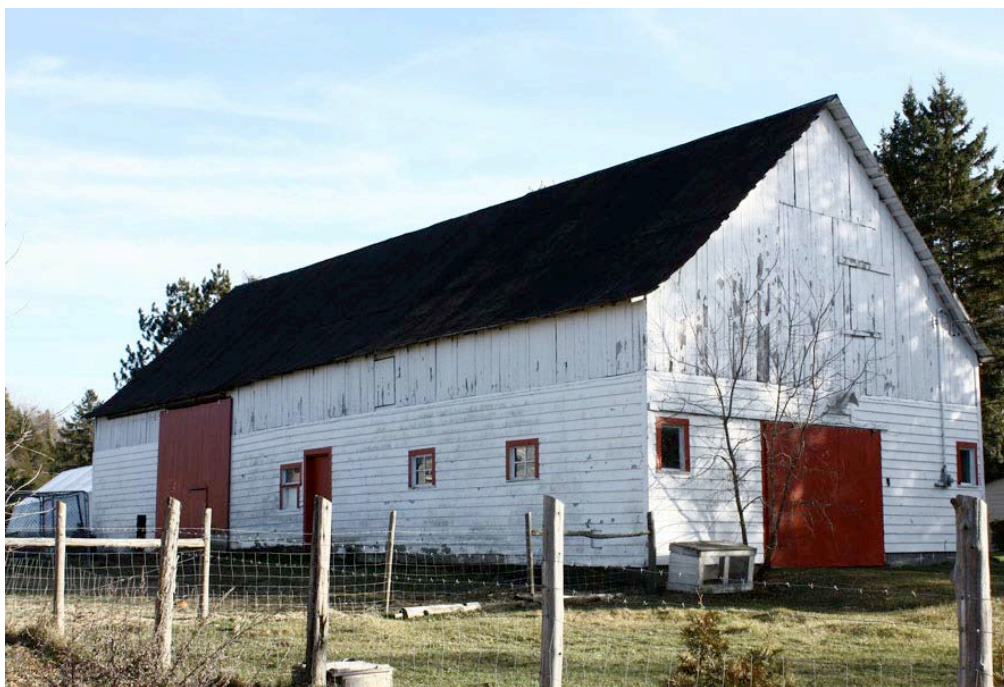
IMG\_4137.jpg

Grange-étable du 901, rue du Centenaire à Namur, remontant aux environs de 1880.

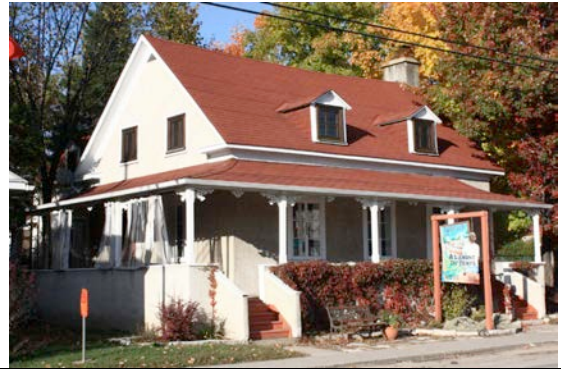
- Toit à deux versants droits ou retroussés
- Galerie sur la longueur de la façade
- Fondation haute

Exemple de maison québécoise d'inspiration néoclassique. 561, rue Notre-Dame, Montebello. IMG\_1629.jpg

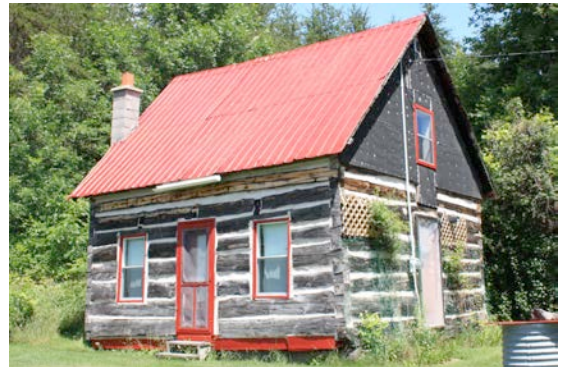
- Plan au sol de petites dimensions
- Toit à deux versants droits

Exemple de maison de colonisation. 4, chemin David, Bowman. IMG\_0035.jpg

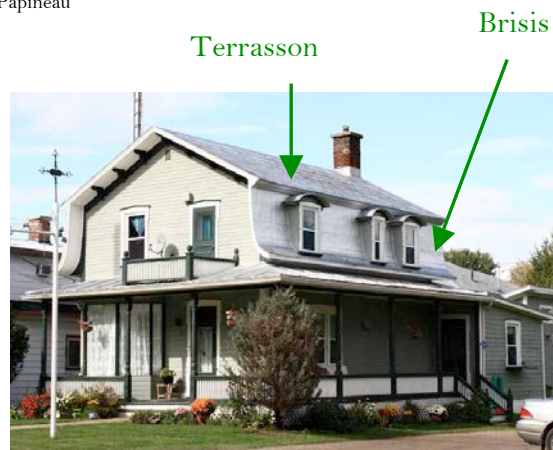
- Toit formé d'un terrasson et d'un brisis
- Note : la maison mansardée regroupe certains édifices d'inspiration Second Empire, dont l'architecture est plus monumentale et plus élaborée; leur brisis est établi sur quatre côtés et sont parfois dotés d'une tour.

Exemple de maison mansardée. 487, rue Notre-Dame, Montebello. IMG\_2330.jpg

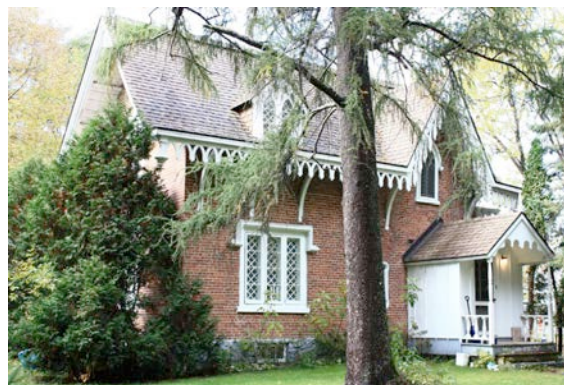
- Lucarne-pignon unique en façade avant

Exemple de maison néogothique. 488, rue Notre-Dame, Montebello. IMG\_2317.jpg

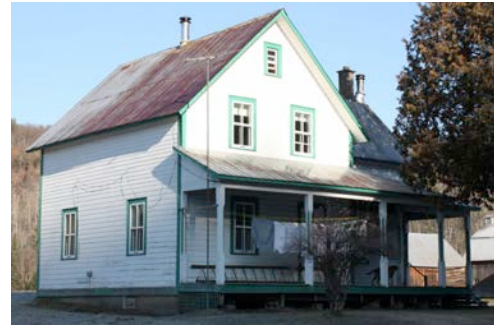
- Toit à deux versants
- 1,5, 2 ou 2,5 niveaux d'occupation<sup>42</sup>

Exemple de maison vernaculaire américaine. 7517, route 315, Mulgrave-et-Derry. IMG\_5397.jpg

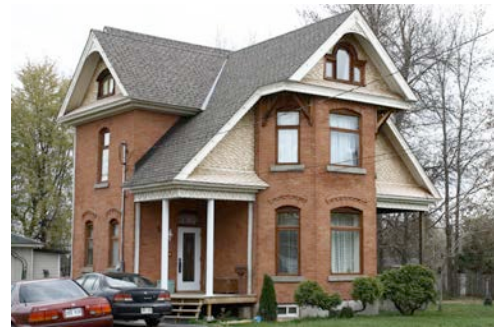
- Utilisation de plusieurs influences stylistiques sur un même édifice
- Grand nombre d'éléments décoratifs

Exemple de maison éclectique. 37, rue Galipeau, Thurso. IMG\_3378.jpg

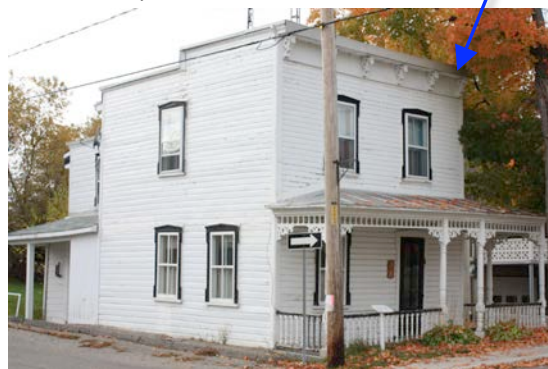
- Plan rectangulaire
- Toit plat
- Corniche élaborée ou linteaux en arc surbaissé
- Deux niveaux complets d'occupation

Exemple de maison de style néo-Renaissance. 3, rue Saint-André, Saint-André-Avellin. IMG\_2058.jpg

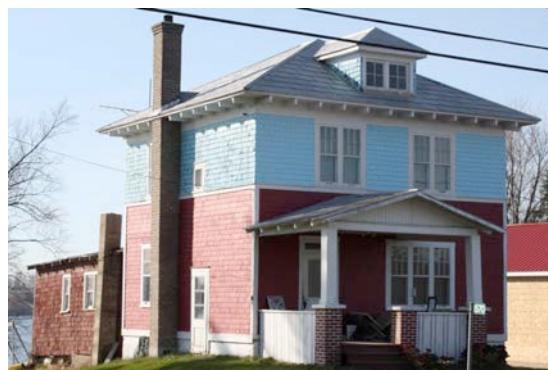
- Plan de forme carrée ou presque carrée
- Toit plat ou à quatre versants

Exemple de maison cubique. 1570, rue Notre-Dame, Notre-Dame-de-Bonsecours. IMG\_4992.jpg

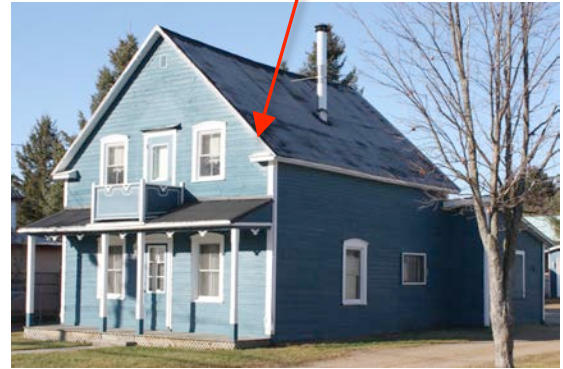
Exemple de maison de style néoclassique. 18, rue Principale, Montpellier. IMG\_4203.jpg

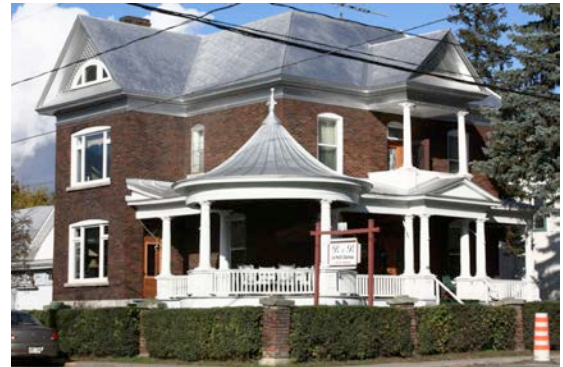
Exemple de maison Queen Anne. 515, rue Notre-Dame, Montebello. IMG\_1591.jpg

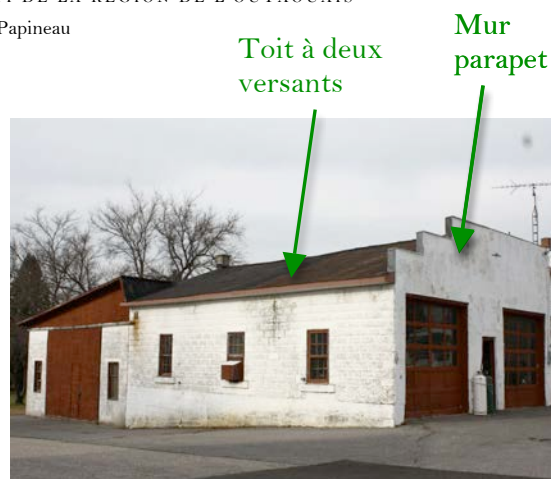
Exemple d'édifice *Boom Town*. 6, rue Saint-Pierre, Notre-Dame-de-la-Paix. IMG\_3819.jpg

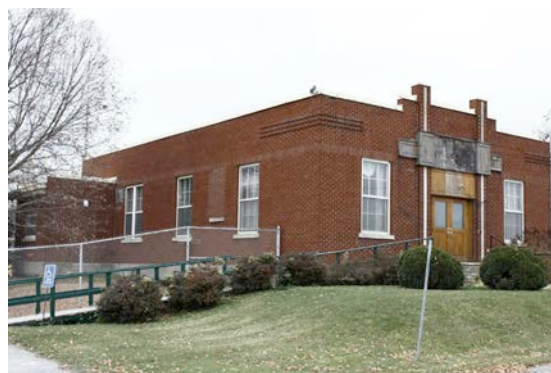
Exemple d'édifice Art Déco. 175, rue Alexandre, Thurso. IMG\_3600.jpg

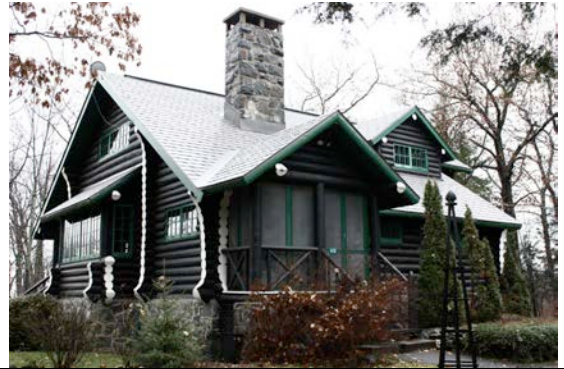
Exemple de maison *Arts and Crafts*. 113, chemin Le Roy, Montebello. IMG\_5650.jpg

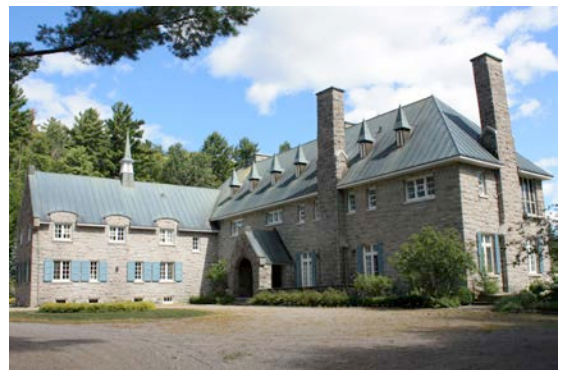
Exemple de maison de type château. 660, côte Angèle, Notre-Dame-de-Bonsecours. IMG\_1076.jpg

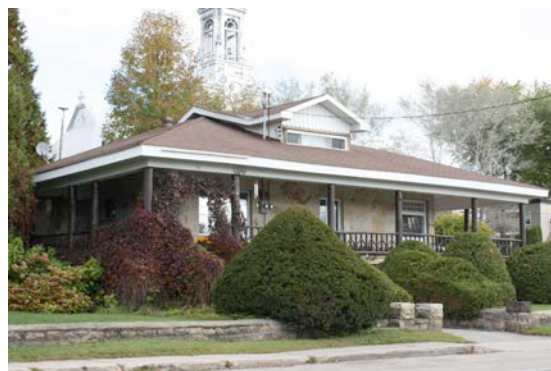
Exemple de Bungalow. 296-298, rue Papineau, Papineauville. IMG\_1807.jpg

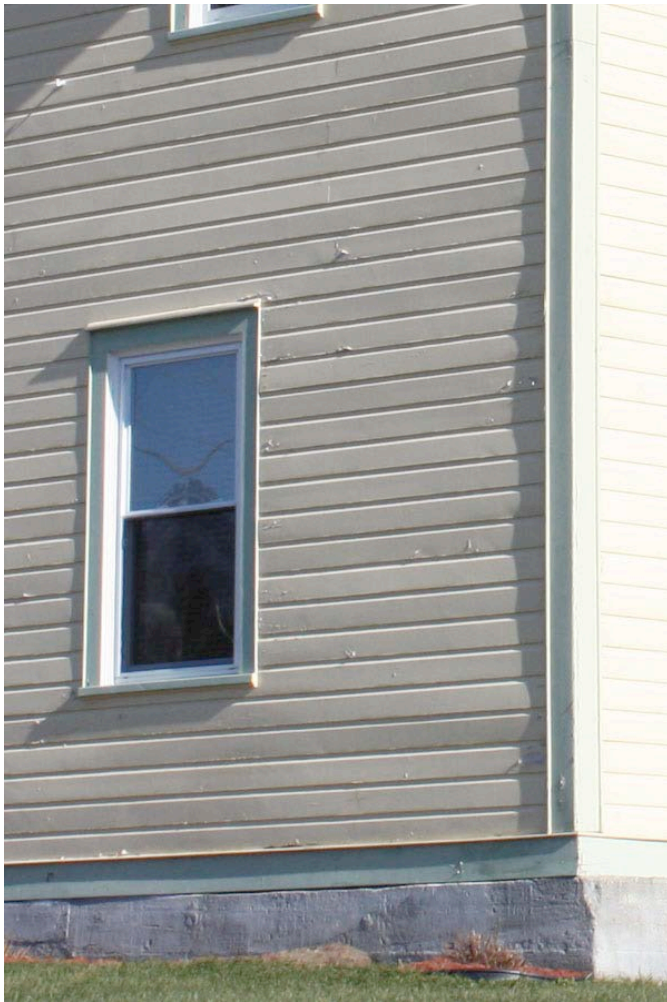
Revêtement de planche à feuillure. Il s'agit d'une planche emboutée, posée à l'horizontale mais dont le joint est marqué d'une large rainure, la *feuillure*. 880, route 317, Saint-Sixte.

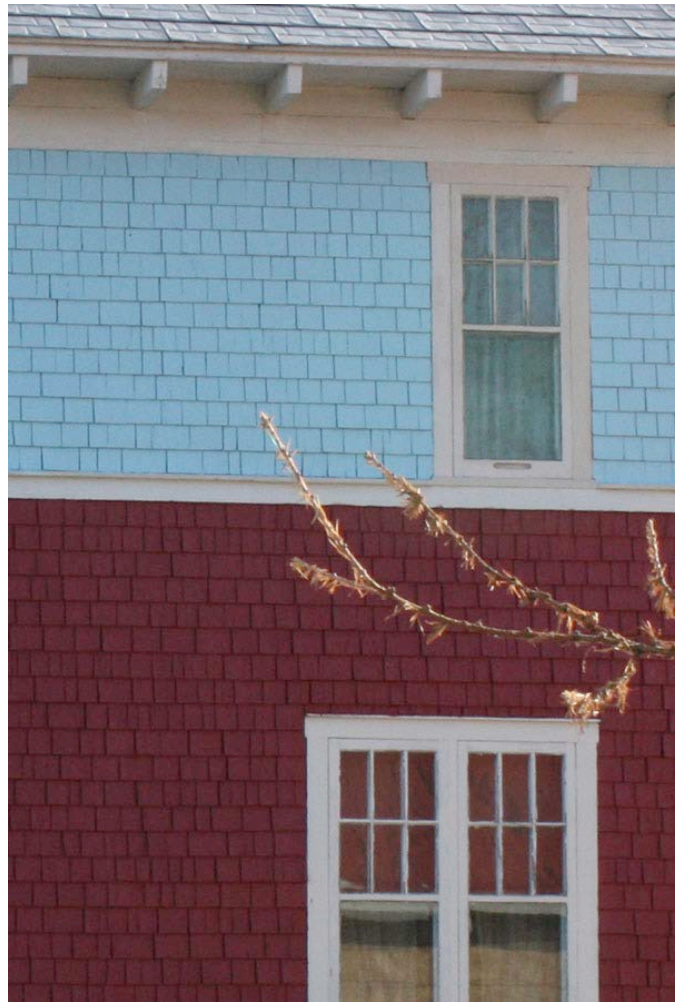
Revêtement de bardeau de bois, un parement devenu très rare dans la MRC. 1570, rue Notre-Dame, Notre-Dame-de-Bonsecours.

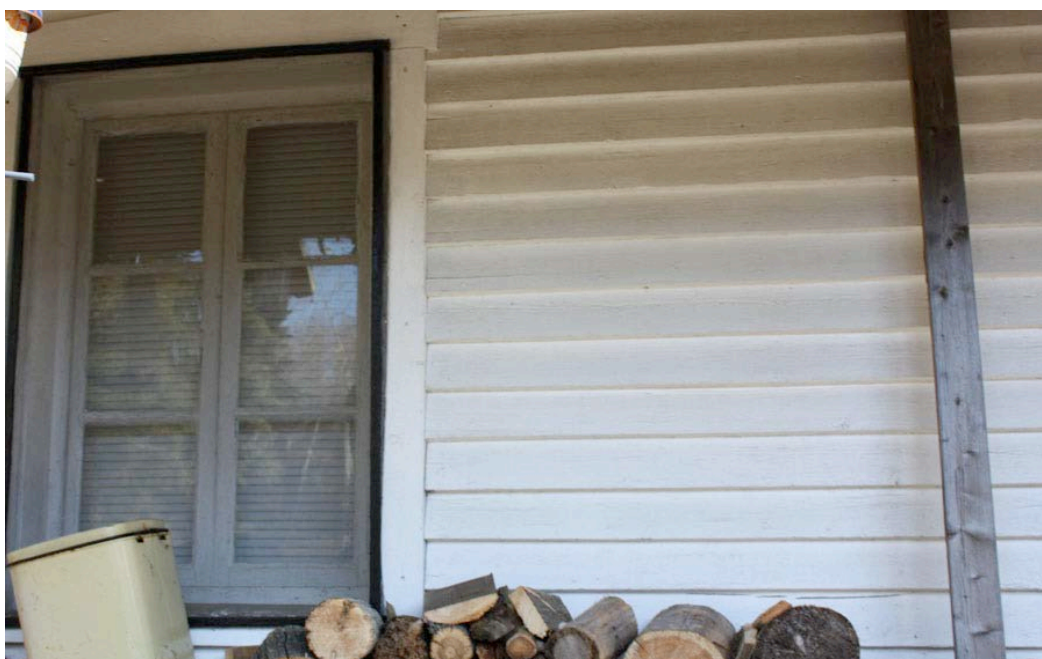
Revêtement de clin de bois. 823, côte à Favier, Namur.

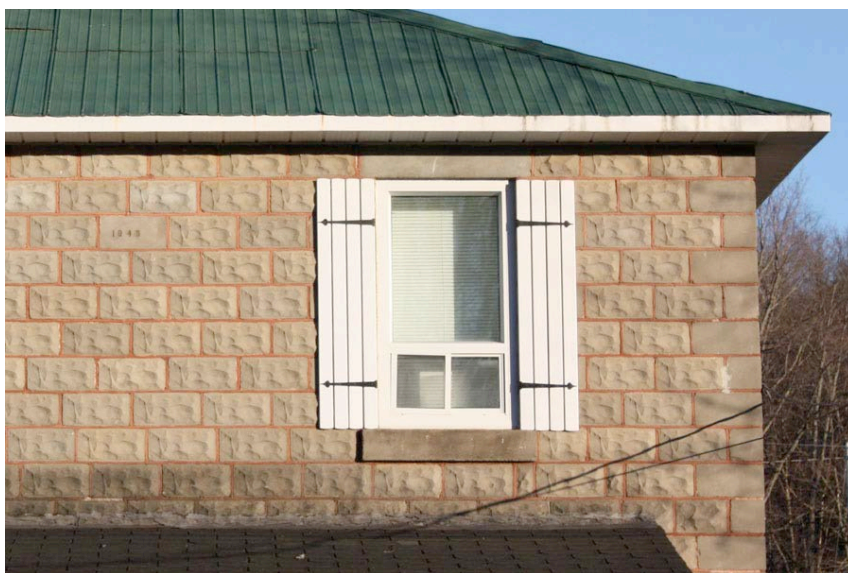
Revêtement en bloc de béton moulé, datant de 1945, selon le millésime en façade avant. 1868, rue Principale, Duhamel.

Les blocs de béton moulés ont été très populaires dans la région, surtout entre 1940 et 1965. Ce type de revêtement était usiné à la fabrique de Maxime Gratton à Saint-André-Avellin, vraisemblablement active à compter des années 1920-1930 (en 1983, l'entreprise de Maxime Gratton existait encore mais avait changé de vocation et de propriétaire)<sup>43</sup>.

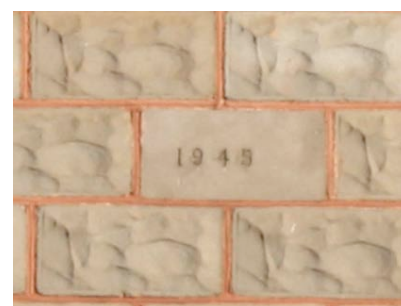
Détail du millésime.

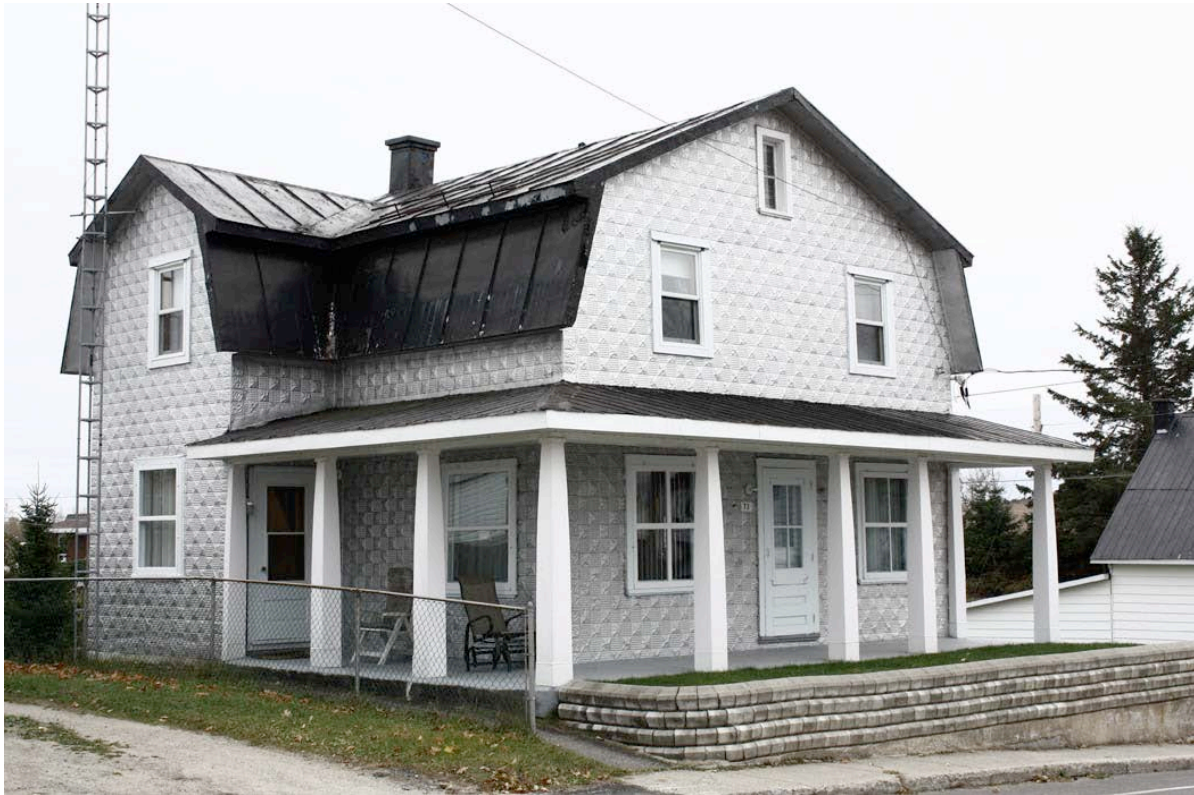
Revêtement très bien conservé de tôle embossée au 73, rue Principale à Ripon.

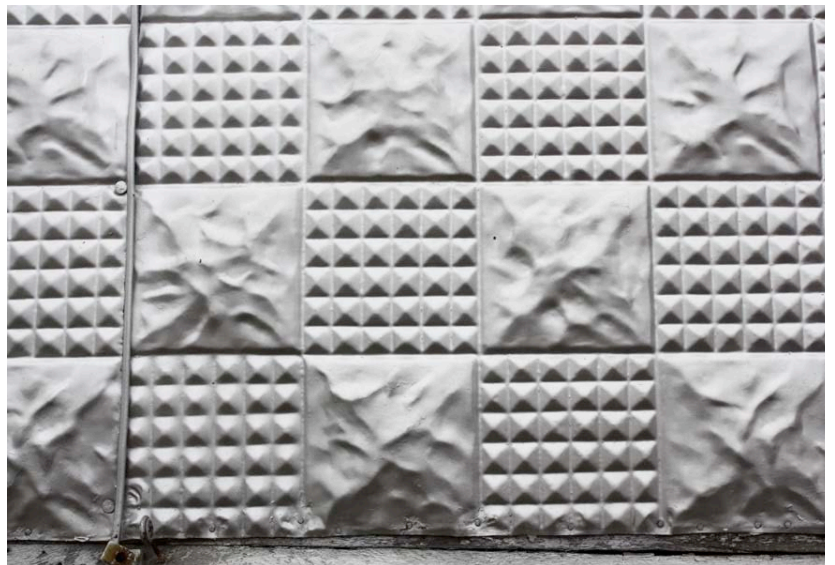
Détail de la photo du haut.

Puisque peu d'édifices en sont encore revêtus, la conservation de ce matériau est importante. En outre, cette technique de recouvrement devrait être bien documentée afin que les propriétaires soient en mesure d'en assurer efficacement l'entretien et la réparation.

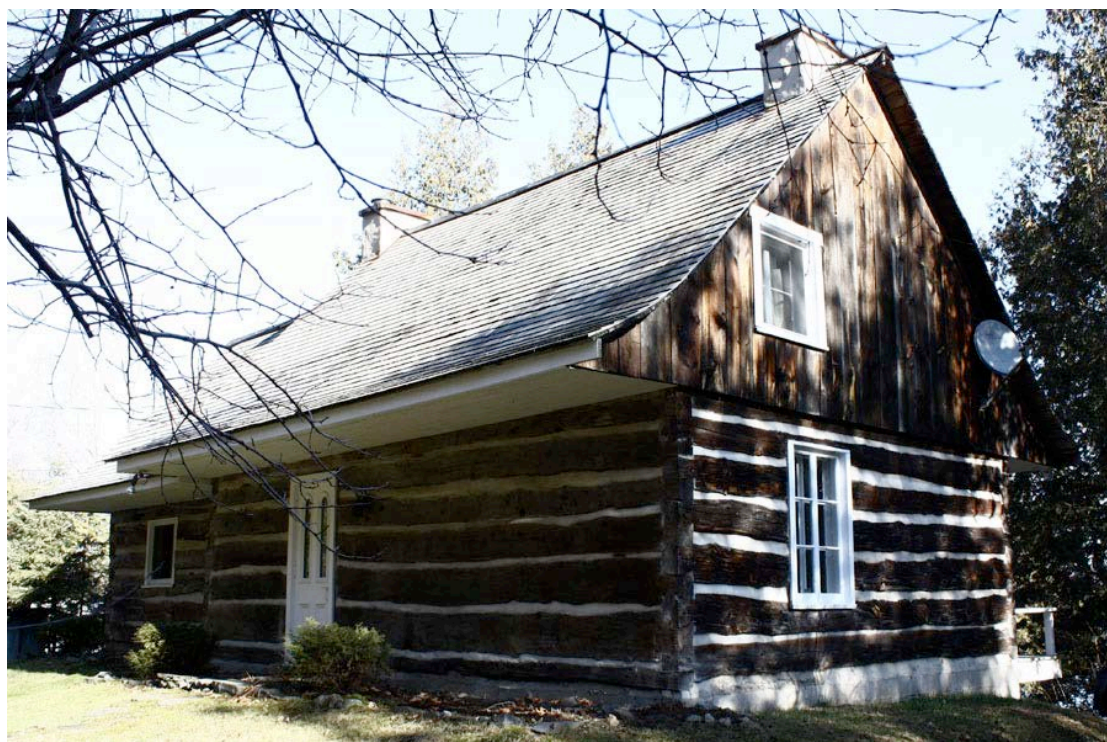
Le 2232, chemin du Tour-du-Lac à Lac-des-Plages, datant des années 1860 : un bel exemple de bâtiment en pièce sur pièce.

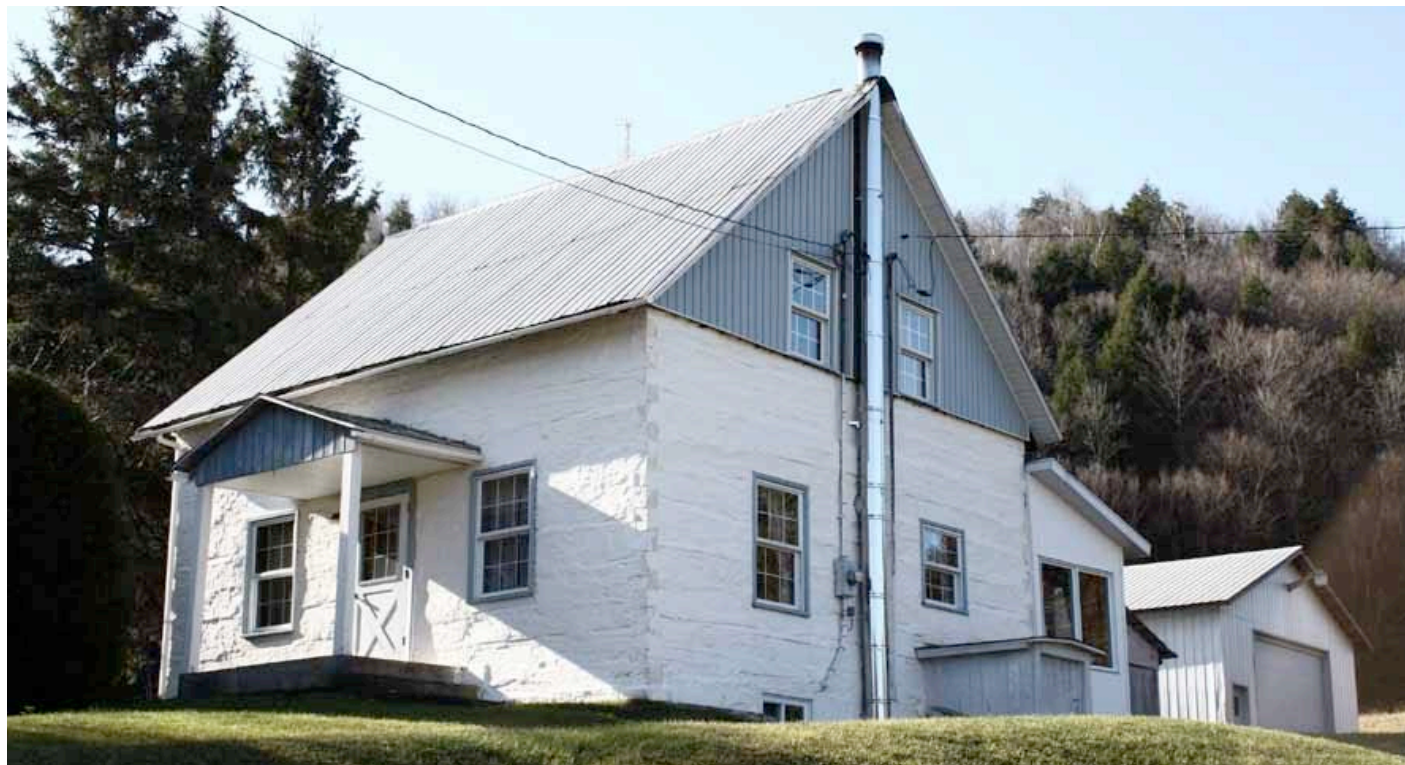
La technique d'assemblage à queue d'aronde des murs est bien visible ici sur cet édifice en pièce sur pièce, situé au 3110, route 321 à Ripon et datant des environs de 1860.

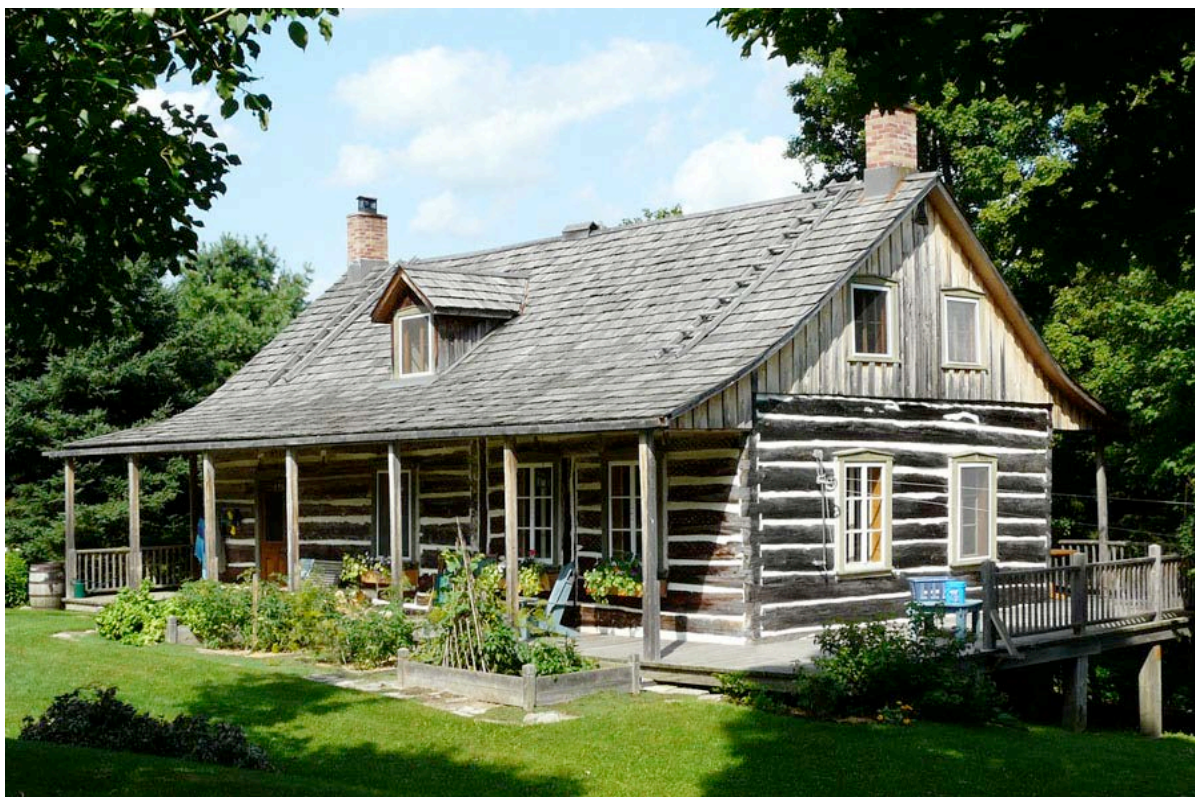
Maison Arcade-Sabourin au 3, chemin Léveillé à Ripon, un édifice érigé vers 1860 dont la structure en pièce sur pièce est visible depuis les années 1980.

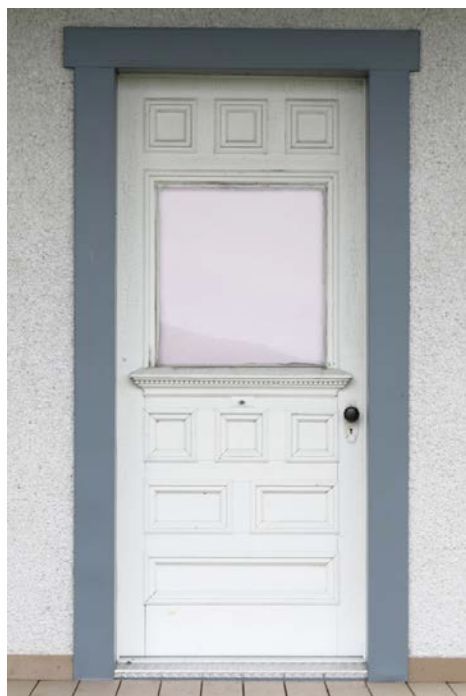
Sur cette porte ancienne, on remarque surtout les caissons qui encadrent la portion vitrée et une corniche à la base de cette dernière.  
2615, chemin de la Grande-Presqu'île, Plaisance.

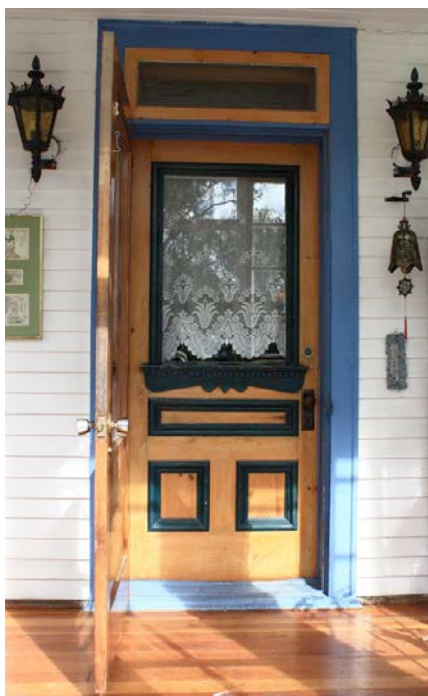
Porte à caissons dont la partie vitrée est ornée de moulures. Elle est surmontée d'une imposte.

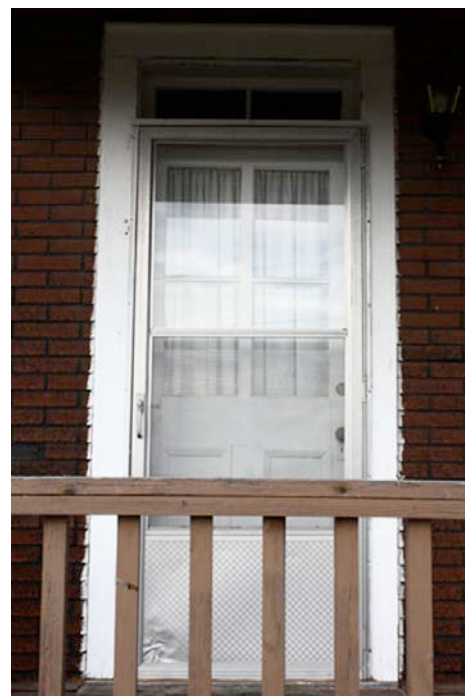
Porte à double caisson et à vitrage à six carreaux. Elle est surmontée d'une imposte.

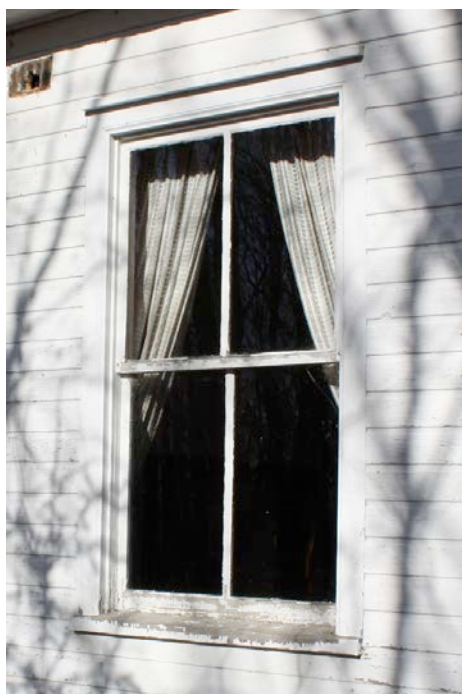
Fenêtre à guillotine à grands carreaux. Les chambranles ont été préservés. 355, montée Racicot, Chénéville.

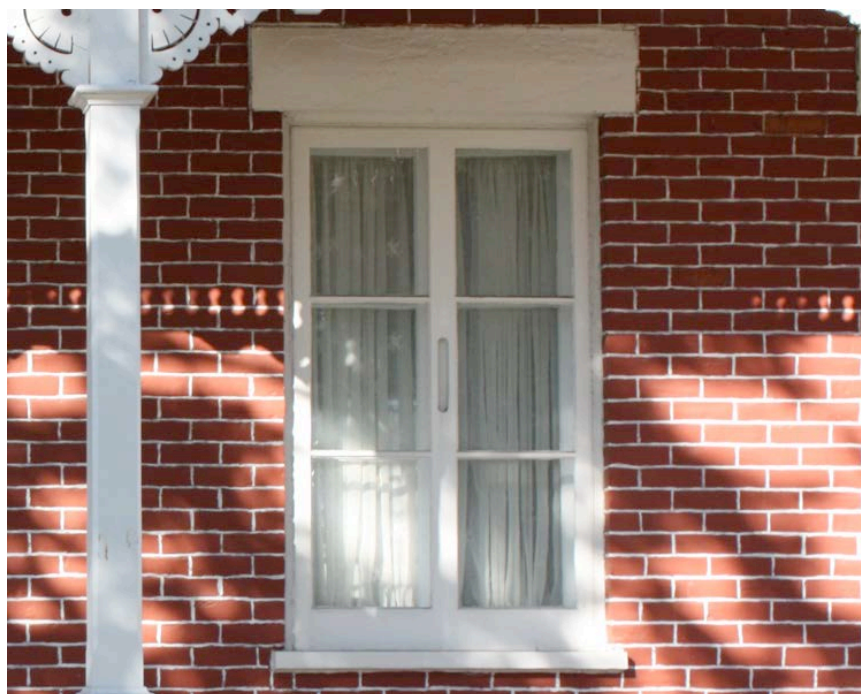
Fenêtre à battants à grands carreaux avec contre-fenêtre. Un linteau et une tablette en béton sont disposés respectivement au-dessus et au-dessous de la fenêtre. 165, rue Principale, Saint-André-Avellin.

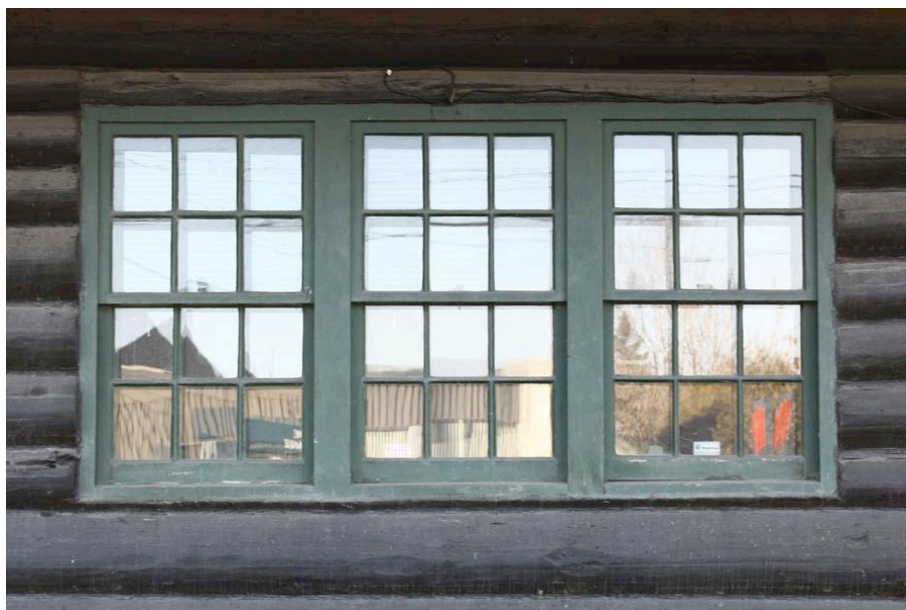
Fenêtre triple à guillotine. La subdivision à petits carreaux représente le plus ancien des modèles de fenêtre à guillotine. 502, rue Notre-Dame, Montebello.

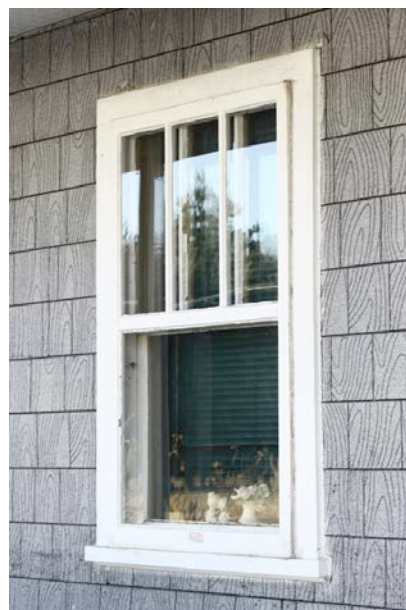
Fenêtre à guillotine avec contre-fenêtre à petits-bois ou meneaux verticaux. 114, rue Papineau, Chénéville.

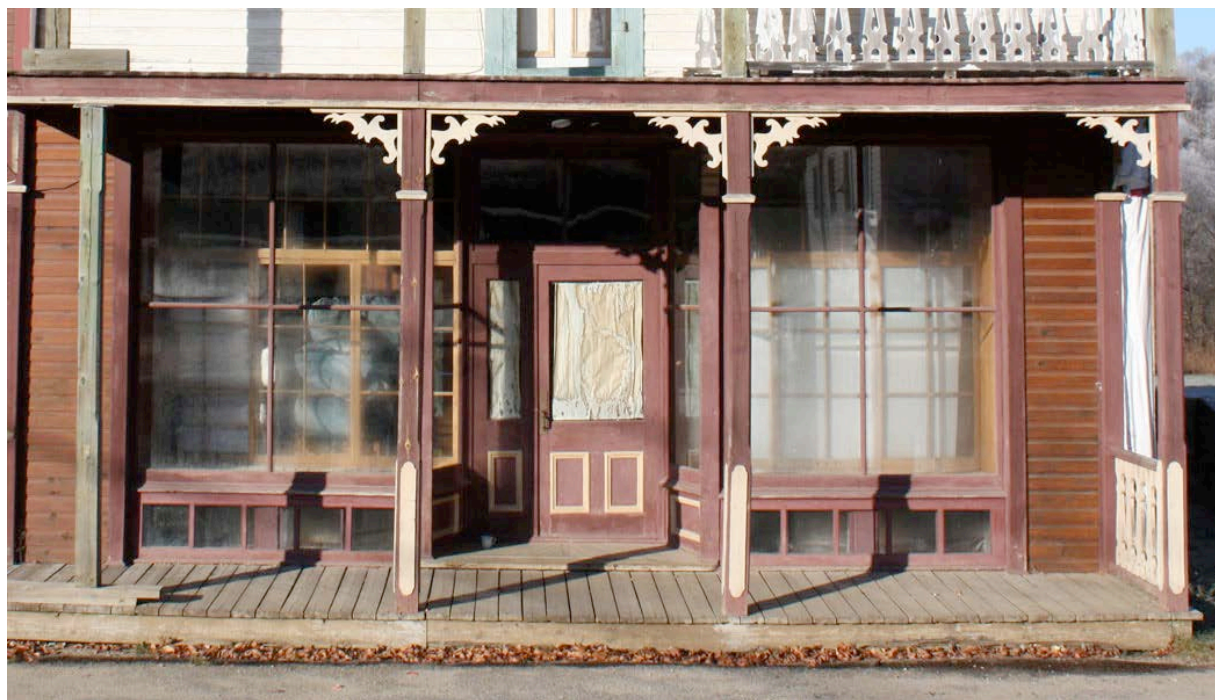
Les vitrines anciennes sont devenues très rares dans la MRC. Celles du magasin général O. Chartrand en sont un fort bel exemple. 345, route des Cantons, Saint-Émile-de-Suffolk.
