## *Inventaire du patrimoine bâti de la région de l'Outaouais*

*MRC de Papineau  
Rapport synthèse*

**RAPPORT SYNTHÈSE**

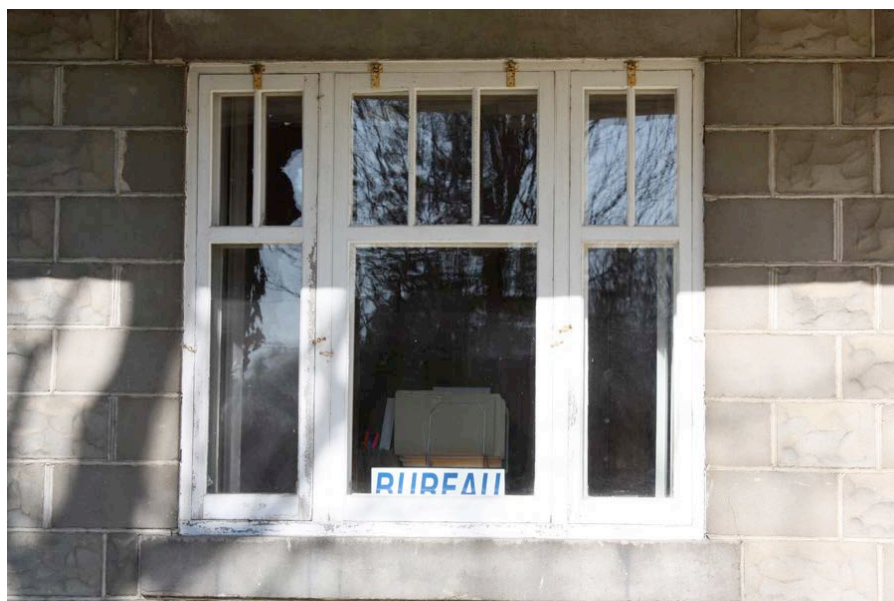
Fenêtre composée à guillotine. Les contre-fenêtres offrent parfois une configuration différente de la fenêtre, comme c'est le cas ici (à petits-bois ou meneaux verticaux). 872, chemin Tour-du-Lac, Lac-Simon.

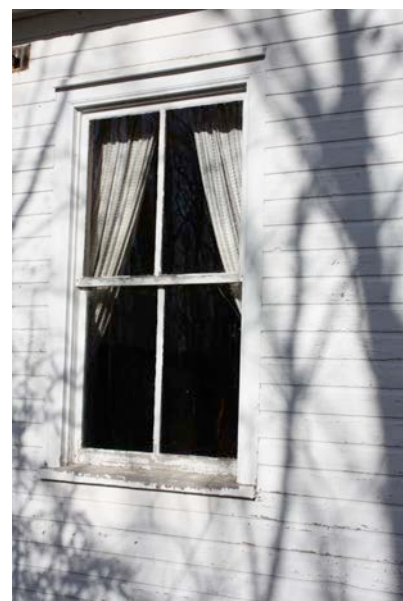
Fenêtre à guillotine à quatre grands carreaux et revêtement bien conservé de planche à feuillure. Ancienne école de rang. 355, montée Racicot, Chénéville.

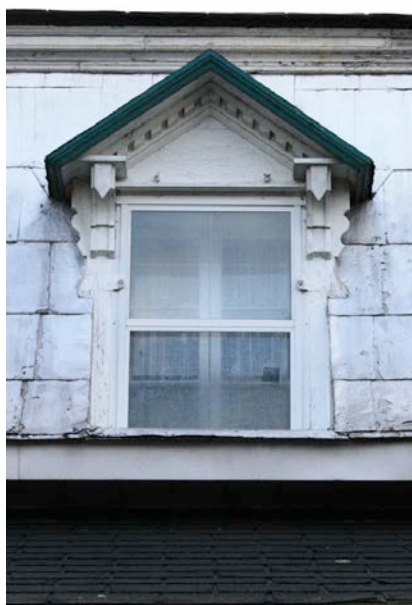
Lucarne rentrante décorant le brisis d'une toiture mansardée. 170, rue Joseph-Lucien-Malo, Papineauville.

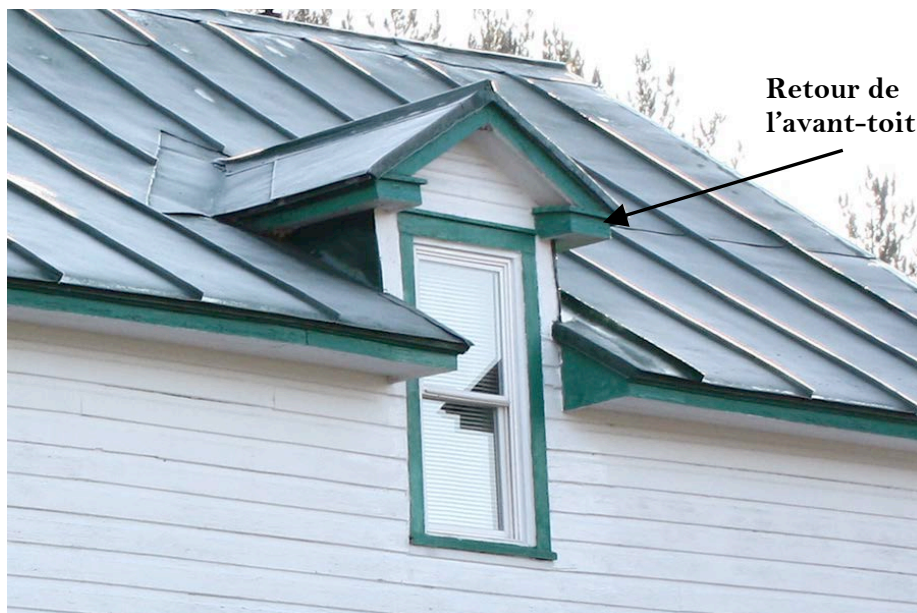
Lucarne à fenêtre pendante interrompant l'avant-toit. Elle est également munie de retours de l'avant-toit. 8130, route 315, Mulgrave-et-Derry.

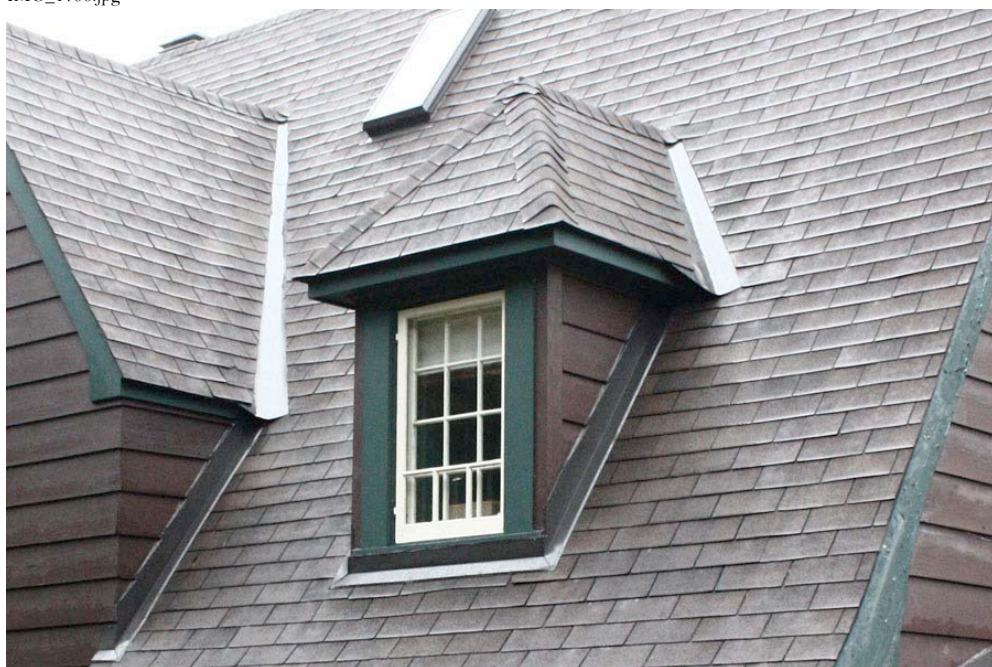
Lucarne à croupe. 388, chemin Braulière, Montebello.

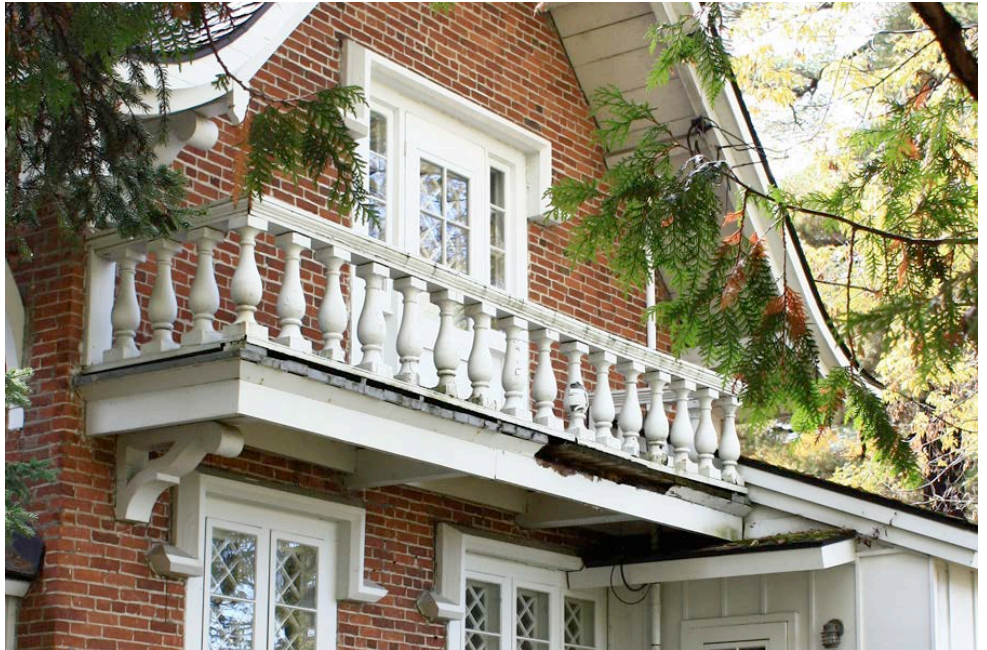
Balcon supporté par une console et doté d'un garde-corps à balustres très ouvragés. Les ouvertures sont surmontées d'un arc Tudor (en « chapeau de gendarme »), un élément décoratif très rare au Québec typique du néogothique. Ancienne maison du jardinier, 480, rue Notre-Dame, Montebello.

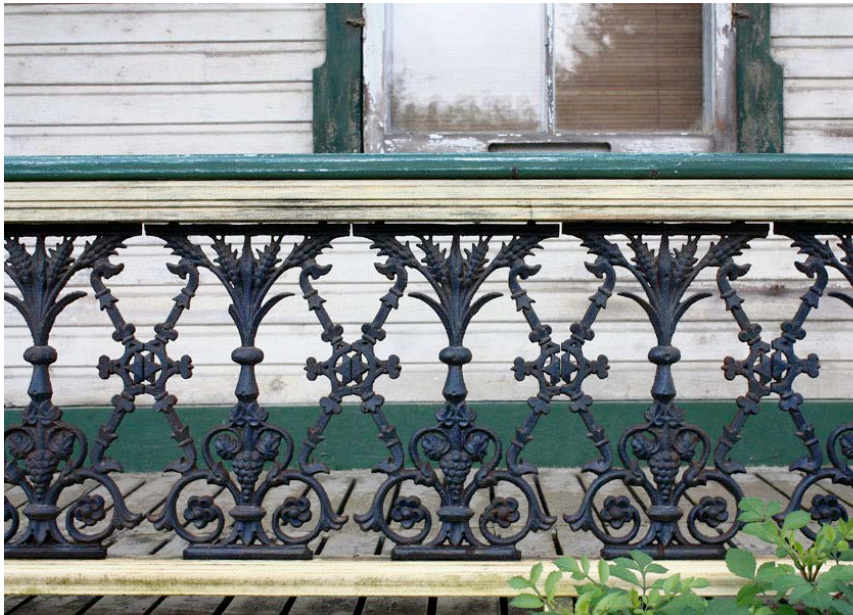
Garde-corps en fonte, un matériau peu fréquent dans la MRC de Papineau. 626, rue Notre-Dame, Montebello.

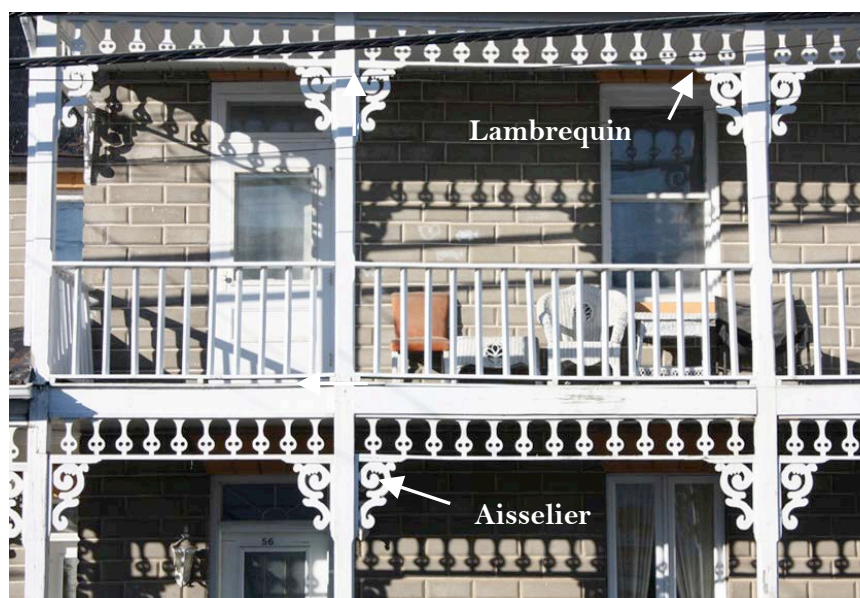
« Dentelles » de bois constituées de lambrequins et d'aisseliers. 56, rue Principale, Chénéville.

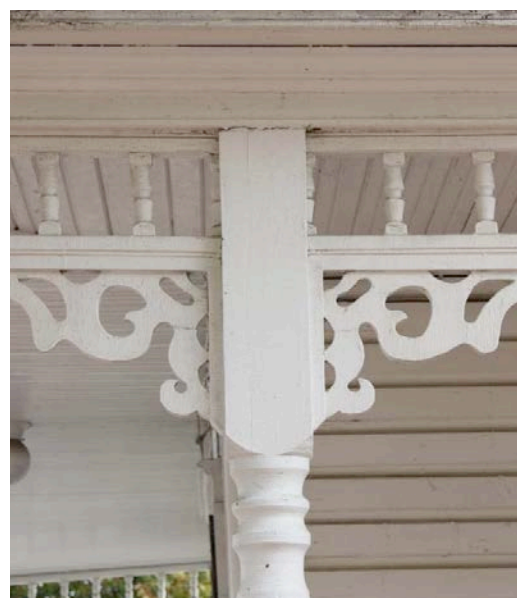
Détail d'un autre modèle de lambrequins (à fuseaux) et aisseliers. 3, rue Saint-André, Saint-André-Avellin.

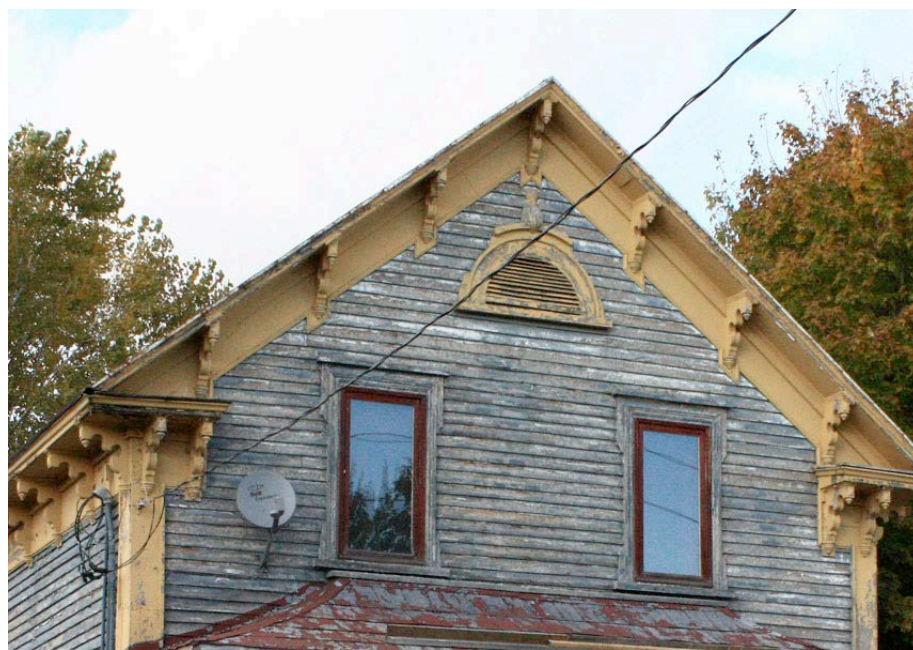
Corniche à consoles avec retours de l'avant-toit. Présence d'un évier pour l'aération des combles. 581, rue Notre-Dame, Montebello.

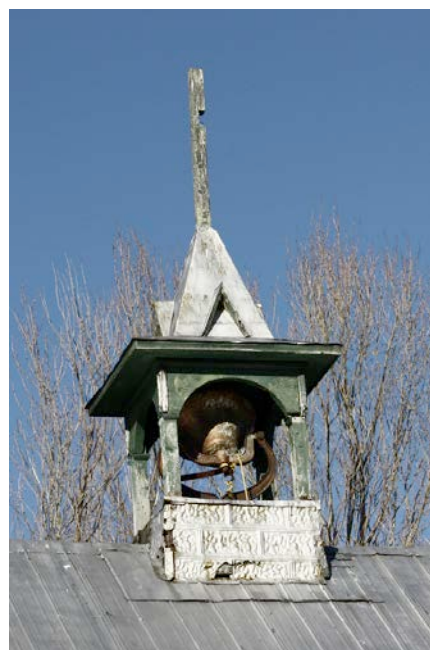
Clocheton d'une ancienne école. 1079, route 317, Ripon.

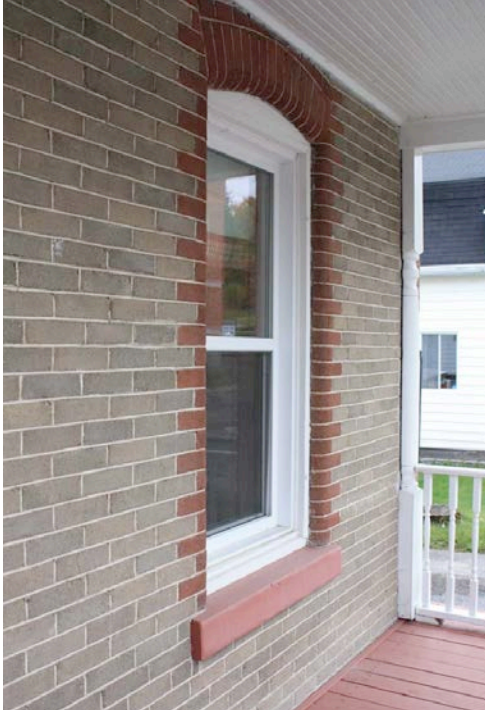
Brique de ciment, grise sur les murs et rouge pour faire ressortir les encadrements de fenêtres. Les briques sont incurvées autour de la fenêtre.

La plupart des briques de ciment typiques de Saint-André-Avellin proviennent de la fabrique qui appartenait à Dalma Whissel, active entre 1915 et 1926. L'entreprise fabriquait également des blocs de cheminée ainsi que des ponceaux et des trottoirs en ciment. Après 1926, Dalma Whissel construit une deuxième fabrique à East Templeton (aujourd'hui intégré à Gatineau) et une troisième à Saint-Philippe d'Argenteuil<sup>45</sup>.

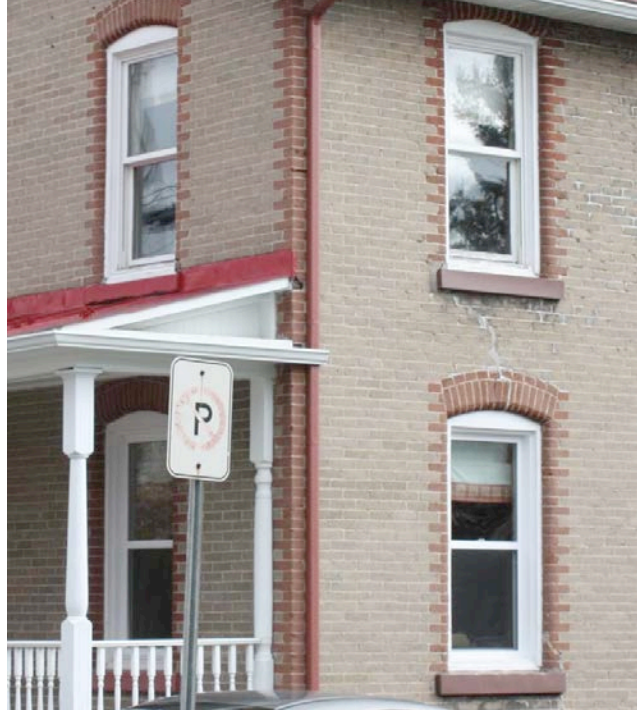
La jonction des murs (chaînage d'angle) est également marquée par l'utilisation de brique de ciment rouge. 13, rue Saint-André, Saint-André-Avellin.

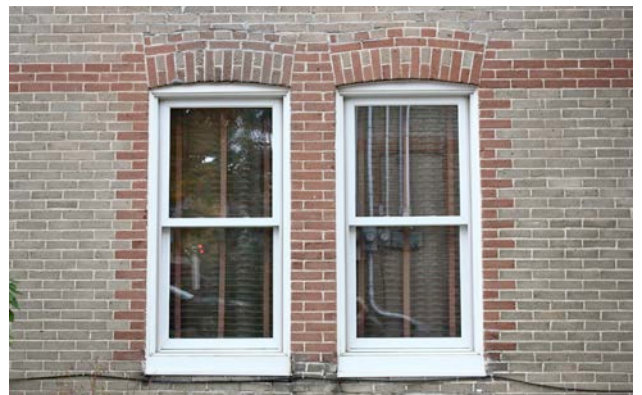
Autre utilisation de brique de ciment : des briques rouges forment l'arc surbaissé au-dessus des fenêtres et un bandeau horizontal de chaque côté. 72-74, rue Principale, Saint-André-Avellin.

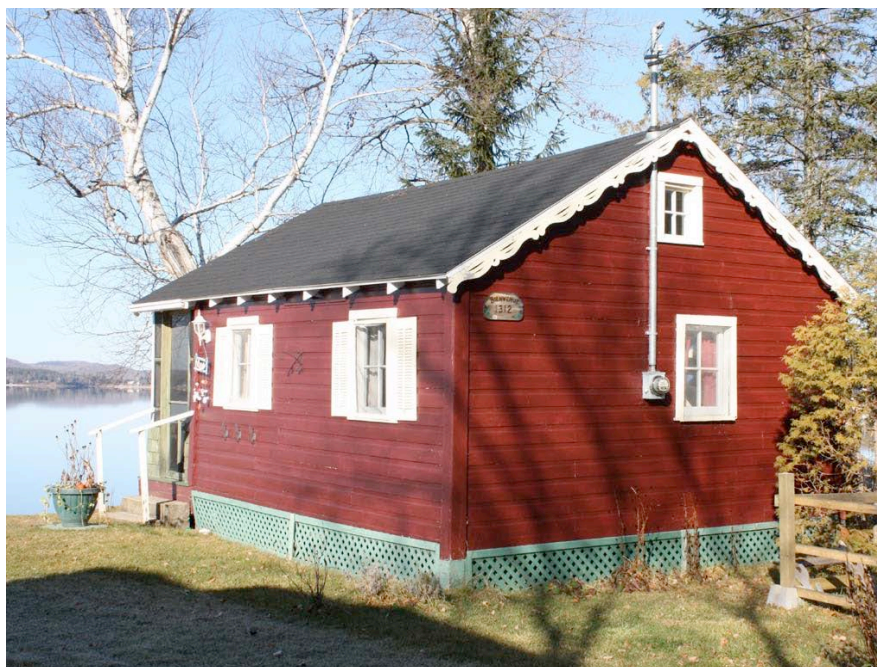
Chalet qui possède encore son revêtement de planche à feuillure et ses ouvertures anciennes. 1984, chemin du Tour-du-Lac, Lac-des-Plages.

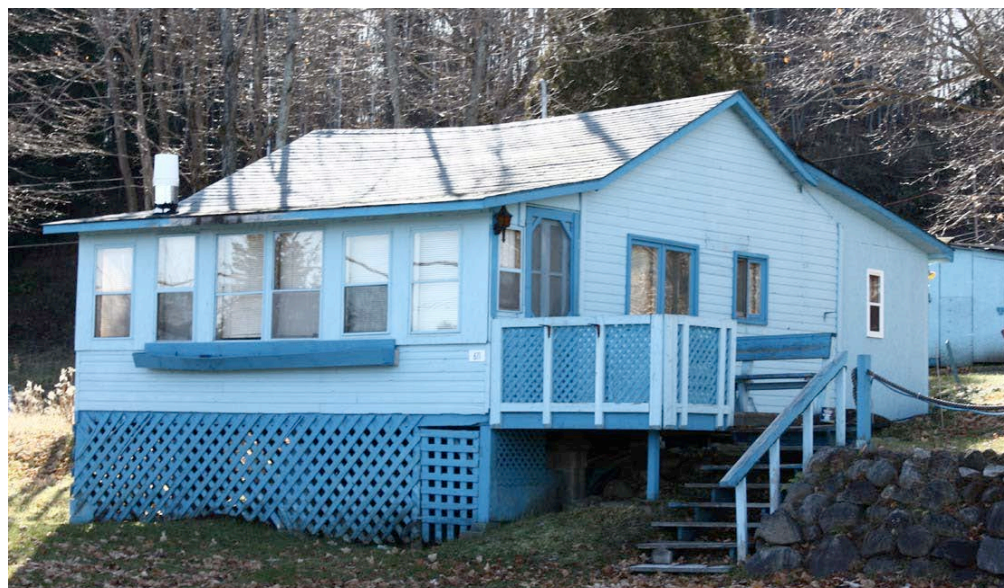
Chalet ancien, revêtu de planches à feuillure. 611, chemin du Tour-du-Lac, Lac-Simon.

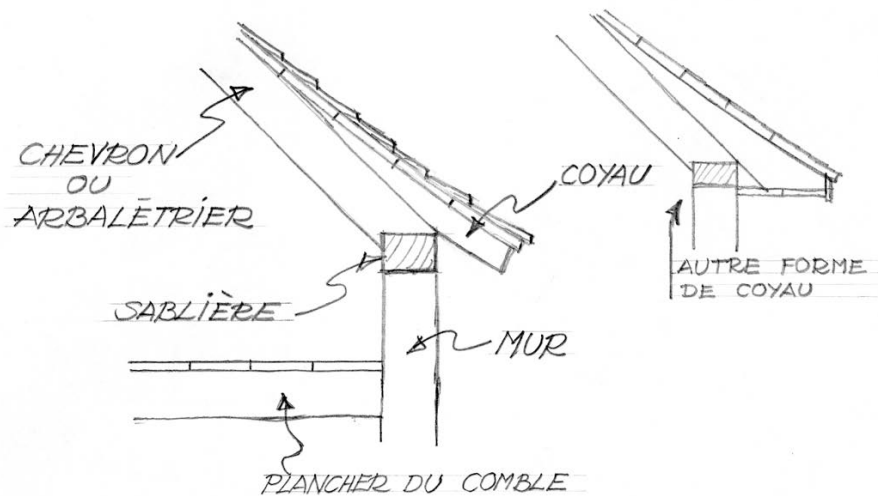
Le toit à deux versants courbes. Dessin : Michel Bergeron.

Forme de toit très semblable à celle de la maison néoclassique québécoise (les deux ne sont que très approximativement contemporains) : toit à deux versants, chevrons-arbalétriers très espacés avec coyau au bas donnant la courbure des versants. Bois équarri à la hache.

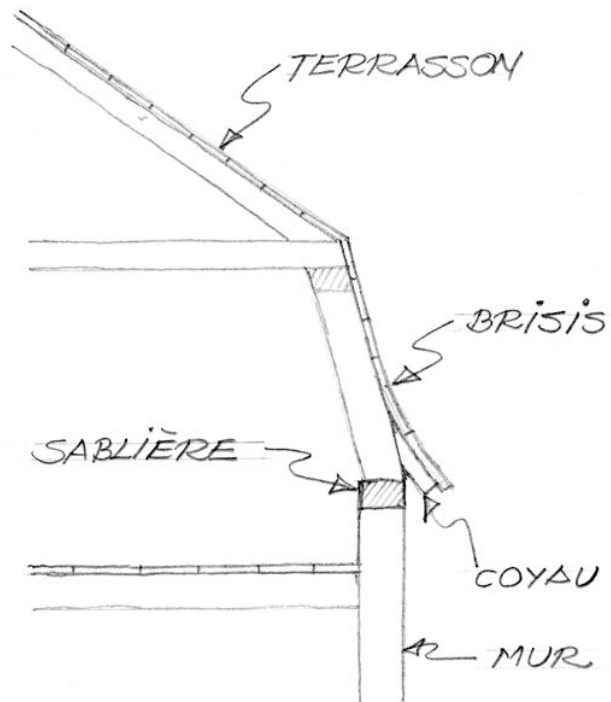
Le toit mansardé. Dessin : Michel Bergeron. Toit mansardé.jpg

Forme de toit en deux parties : terrasson de pente faible ou moyenne au-dessus et brisis de très forte pente en dessous. La partie inférieure des brisis, dont les chevrons sont munis de coyau à leur pied, est concave.

Effet de mode, le coyau propre au toit mansardé apparaît quelques fois sur certains toits brisés, pourtant plus récents, de sorte que les deux formes de toit peuvent parfois être confondues. Bois équarri à la hache ou produit au moulin à scie.

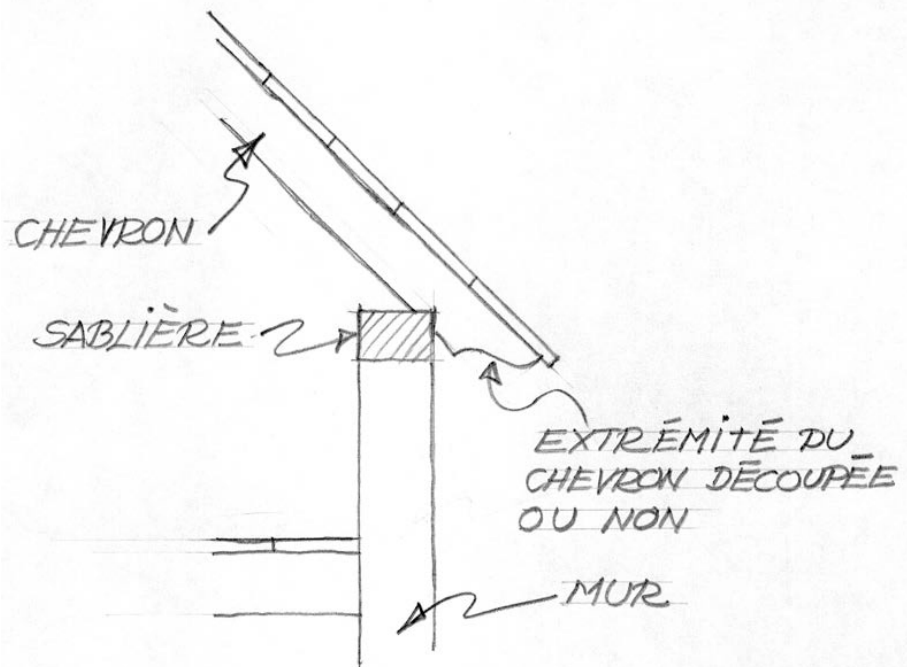
Toit a 2 versants droits-1.jpg

Forme de toit typique de la période industrielle : toit à deux versants ... :

- dont le pied des chevrons débord la sablière pour former un avant-toit droit. Très répandu pour la simplicité d'exécution...

Le toit à deux versants droits à chevron débordant. Dessin : Michel Bergeron.

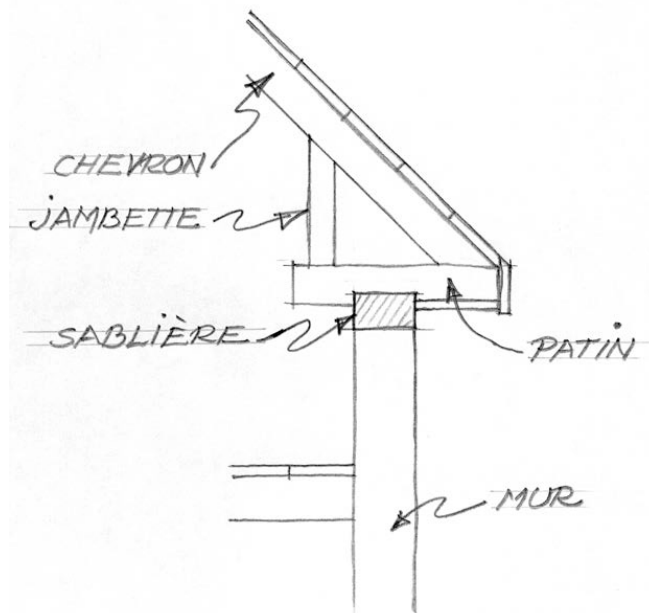
Toit a 2 versants droits-2.jpg

- dont le pied des chevrons est posé sur un patin perpendiculaire à la sablière pour former un avant-toit lui aussi droit.

Bois produit au moulin à scie.

Le toit à deux versants droits à chevron posé sur un patin. Dessin : Michel Bergeron.

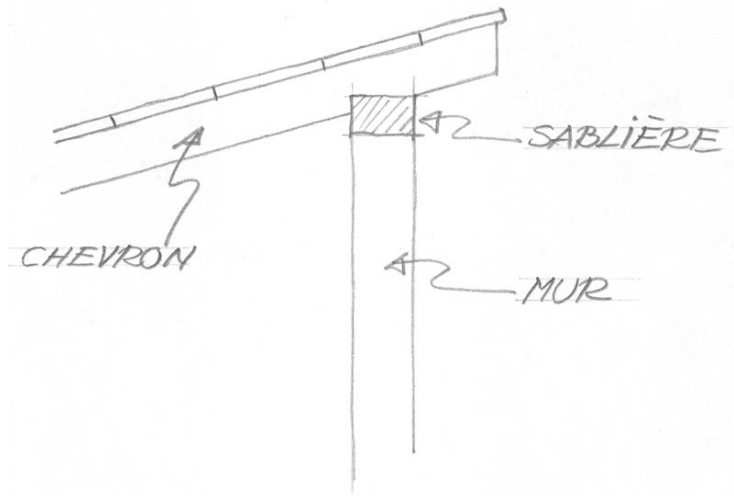
Toit a 2 versants droits-1.jpg

Forme de toit dont le seul versant est à pente faible. Le plus souvent de construction sommaire. La faible pente de son versant unique n'autorise que des matériaux modernes : papier goudronné, tôle ondulée, bardeau d'asphalte. Plus courant lorsqu'il couvre un corps secondaire adossé à un corps principal.

Le toit en appentis ou à un seul versant. Dessin : Michel Bergeron.

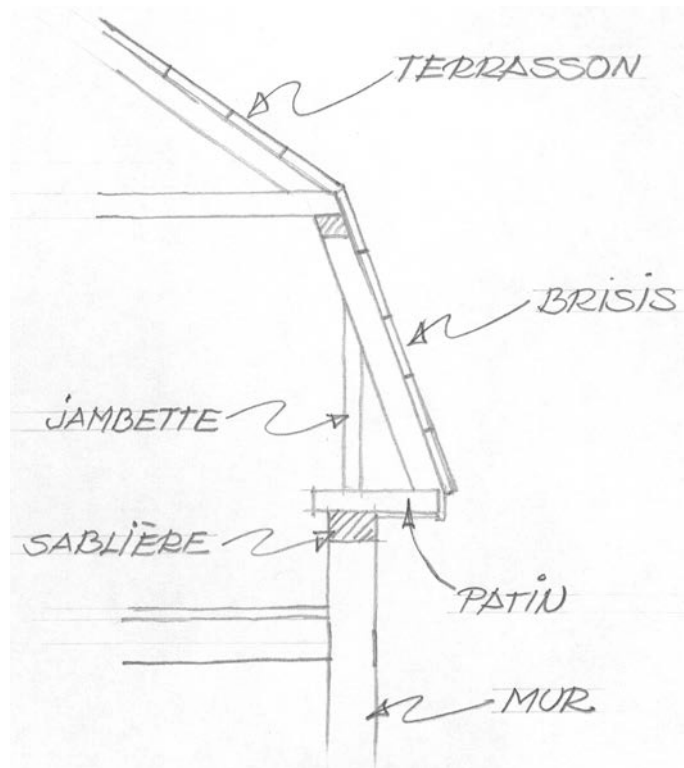
Toit brisé.jpg

Forme de toit en deux parties comme le toit mansardé, mais dont le brisis est à pente moyenne au lieu de très forte. Le brisis est le plus souvent droit et son avant-toit est inspiré de celui du toit à deux versants droits, c'est-à-dire sur patin.

Bois produit au moulin à scie, plané (raboté mécaniquement) et de dimensions standard.

Le toit brisé. Dessin : Michel Bergeron.

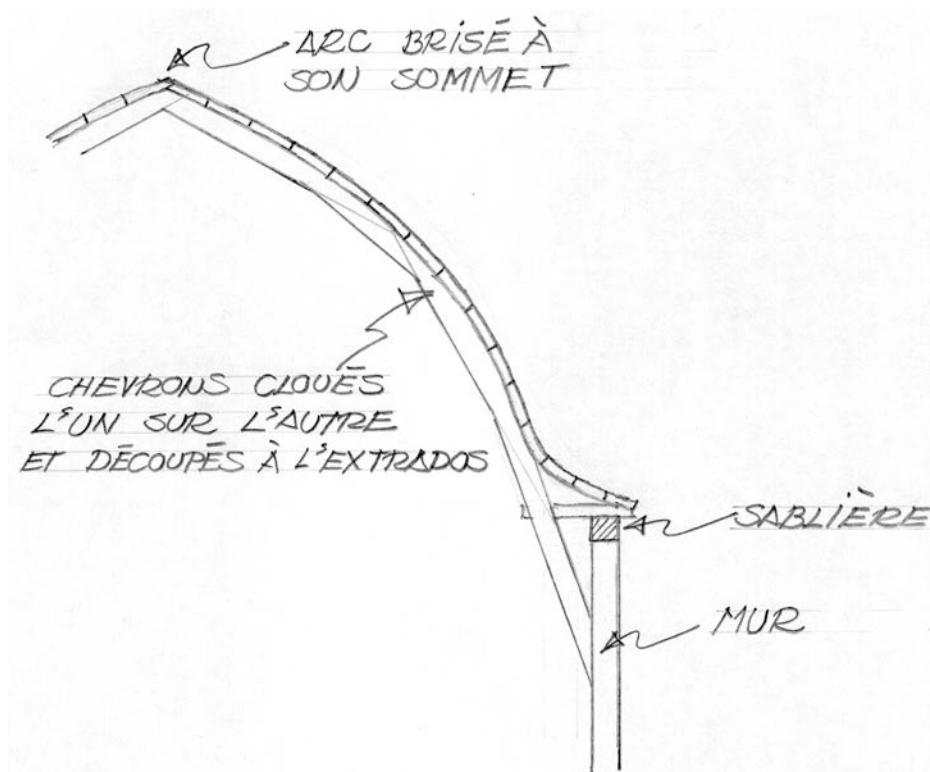
Le toit en arc brisé. Dessin : Michel Bergeron.

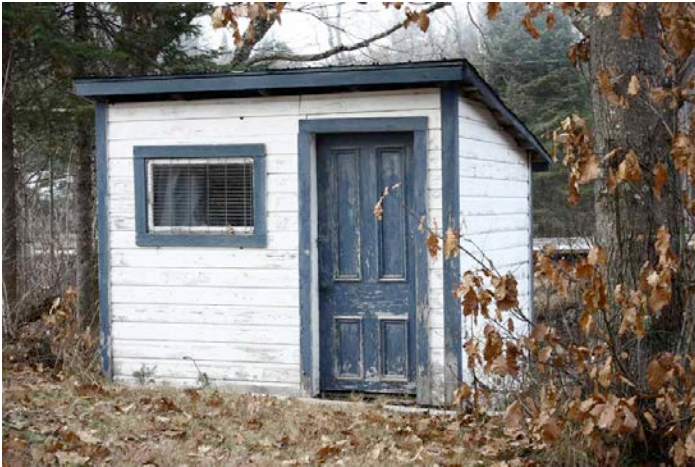
IMG\_5575.jpg

Remise de jardin à l'image des anciennes « petites écuries de village ». Toit à un seul versant. Noter l'agencement – immuable sur les très petites écuries ou étables – de la fenêtre haute, toujours à l'horizontale comme un soupirail, avec la porte. Lorsque le corps secondaire est adossé à un corps principal, comme sur la photo de droite, le toit est dit « en appentis ». 420, chemin de la Rivière-Blanche, Mayo.

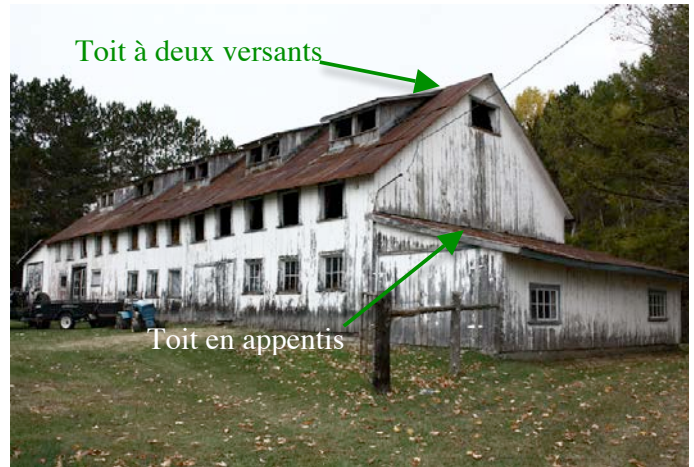
IMG\_3460.jpg

Toit à deux versants

Toit en appentis

Le toit à deux versants droits est une des formes les plus usuelles de toiture dans la MRC. Le fenêtrage du bâtiment, exceptionnel, reste encore à expliquer. Le rez-de-chaussée est une étable, certes, mais à quoi peuvent servir ces fenêtres à l'étage et ces lucarnes tout à fait inusitées sur le toit d'une grange-étable ? 1790, route 148 à Papineauville.

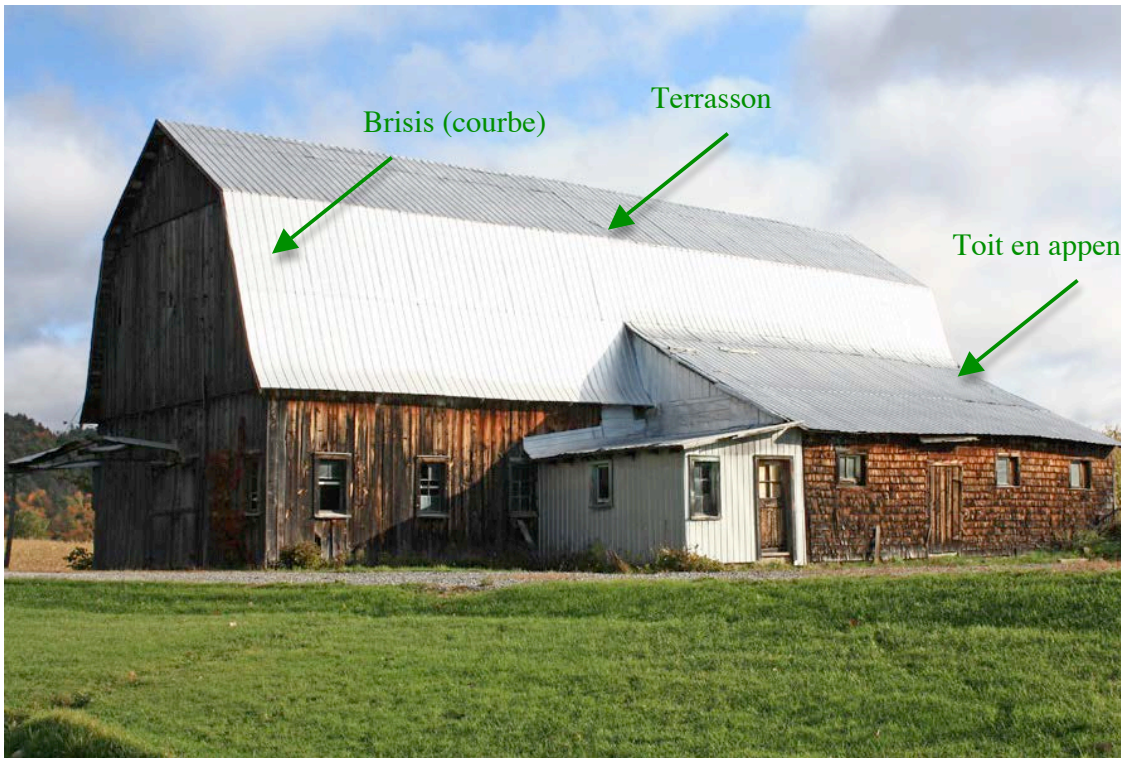
IMG\_2494.jpg

Brisis (courbe)

Terrasson

Toit en appentis

Grange-étable à toit mansardé. Noter le terrasson à pente moyenne et le brisis courbe dans partie inférieure. On nomme parfois cette forme de toit « toit français ou comble français ». Les corps secondaires ont des toits en appentis. 403, rue Principale, Fassett.

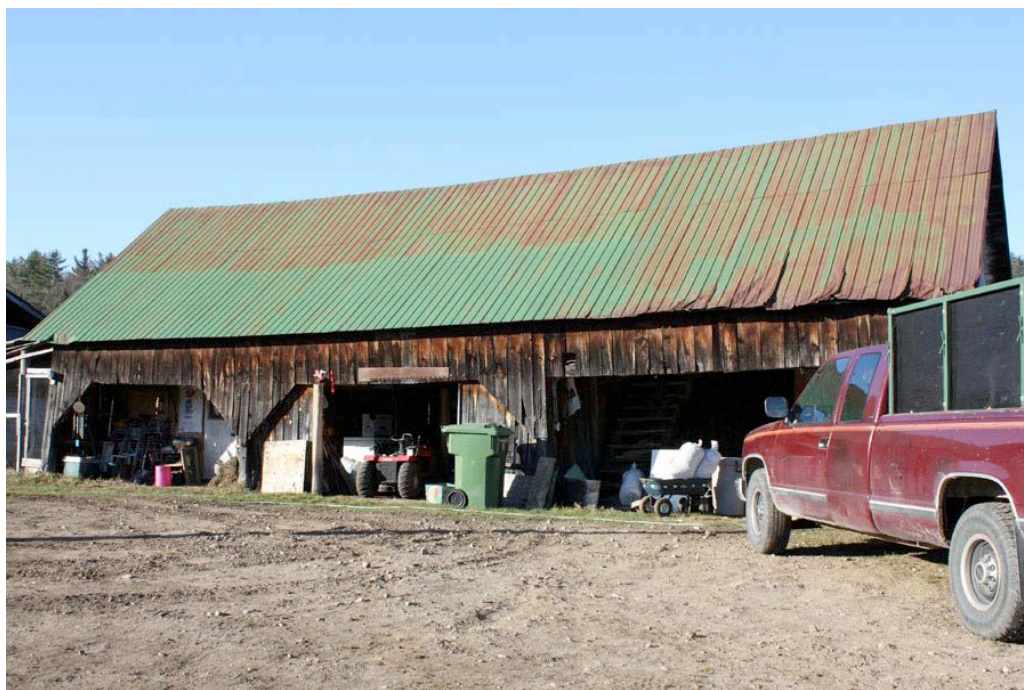
IMG\_4774.jpg

Ancienne grange-étable, dont une partie est aménagée en hangar ouvert. L'édifice rappelle les granges-étables à portique de la région de Québec. 801, route 317, Saint-Sixte.

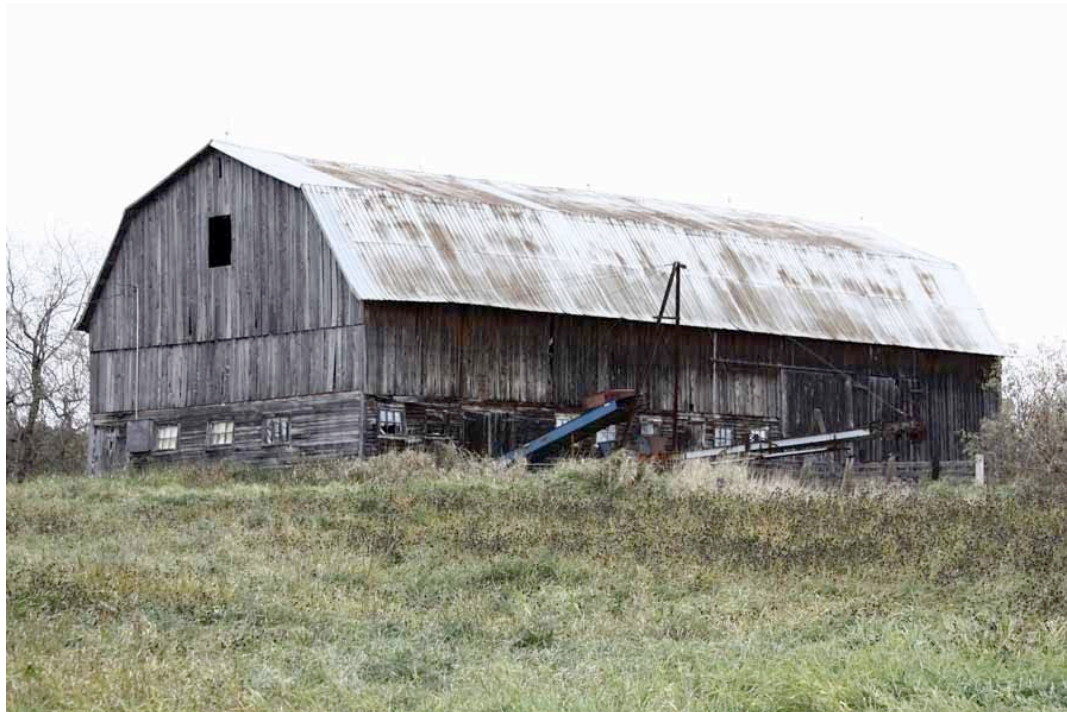
Une grange-étable dont la forme de toit est la plus courante dans la MRC de Papineau; le toit brisé. Remarquer le lambris de l'étable (rez-de-chaussée) différent de celui du reste du bâtiment : isolation oblige. Ailleurs, la planche verticale est clouée sur la charpente qui comporte à cet effet une entretoise (pièce horizontale placée entre les poteaux) à peu près à tous les six pieds (1,80 m) de hauteur. 865, 3<sup>e</sup> Rang, Lochaber-Partie-Ouest.

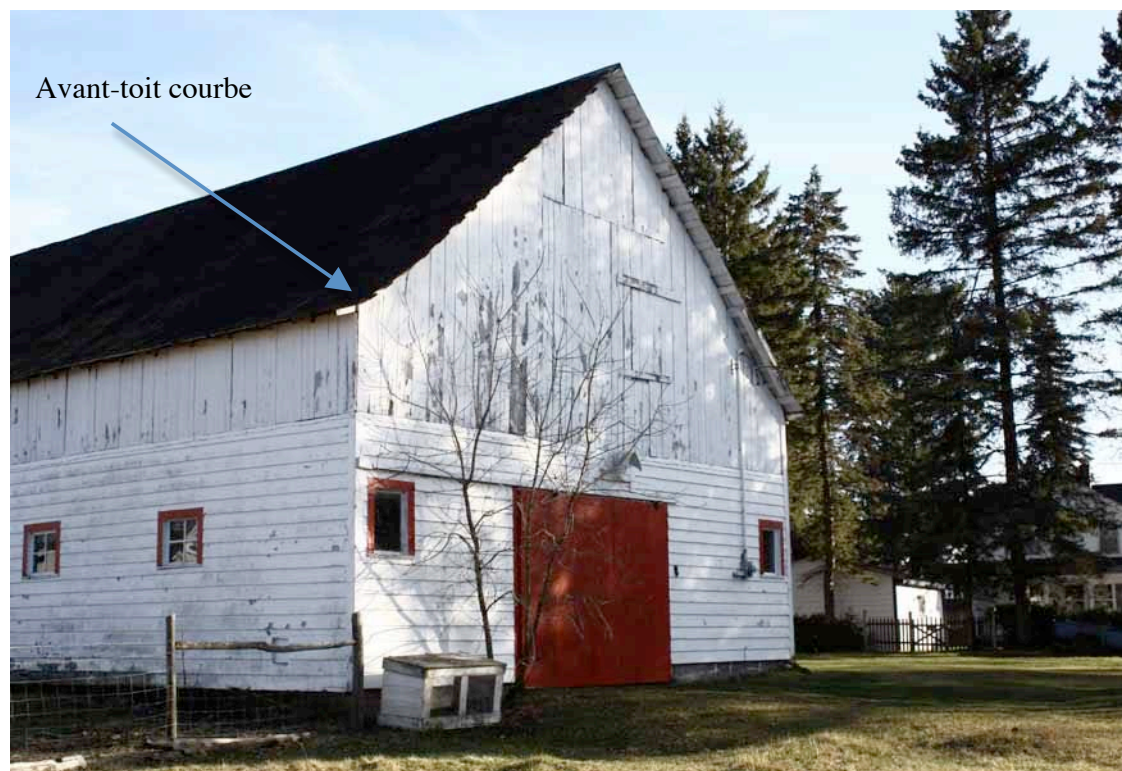
Grange-étable dont le toit, très rare dans la MRC de Papineau, est à deux versants courbes. Noter la forme des coyaux qui donne l'avant-toit courbe. Namur.

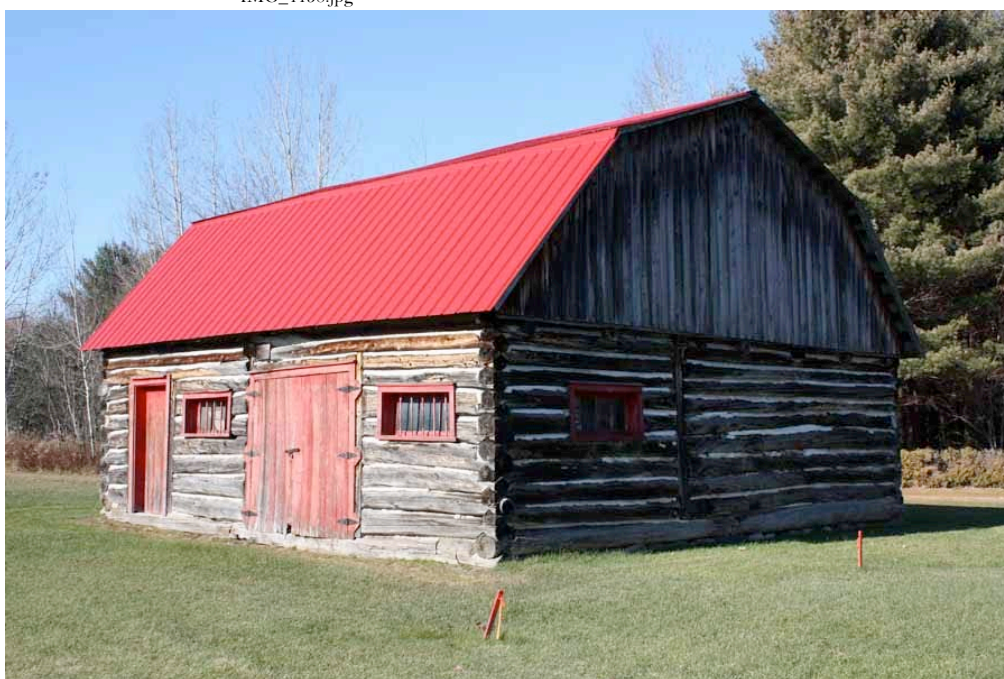
Petite grange-étable ou écurie en pièce sur pièce au toit brisé. Un bijou d'exception car tout y est : la structure pièce sur pièce qui livre à l'observateur attentif ses moindres détails, la menuiserie rustique des huisseries (portes et fenêtres) jusqu'aux barreaux des fenêtres. 872, chemin du Tour du Lac, Lac-Simon.

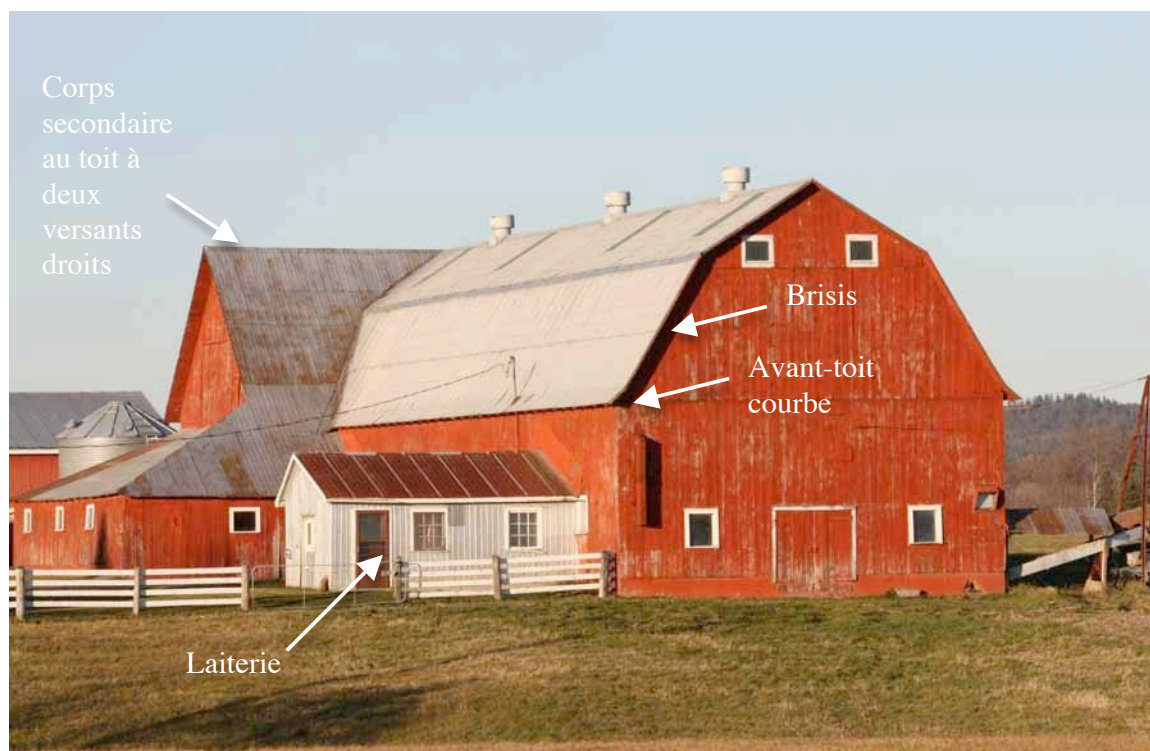
IMG\_4842.jpg

Imposante grange-étable au toit brisé, à laquelle se greffe un corps secondaire au toit à deux versants, donnant à l'ensemble un plan en « L ». À l'avant, une laiterie moderne. 612, 5<sup>e</sup> Rang Est, Lochaber.

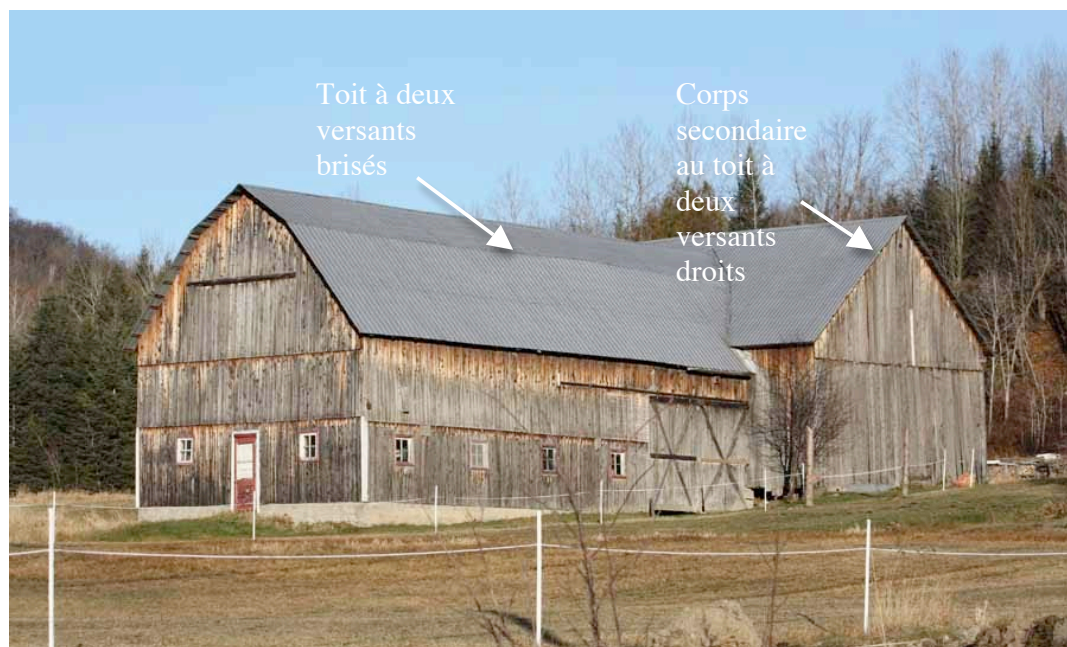
IMG\_5300.jpg

Toit brisé sur le corps principal d'une vaste grange-étable au plan en « L ». Le toit du corps secondaire est recouvert d'un toit à deux versants droits. Cet agencement particulier de deux corps, dont les formes de toit diffèrent, est assez typique de la MRC. 737-741, chemin du Lac-Champagneur, Boileau.

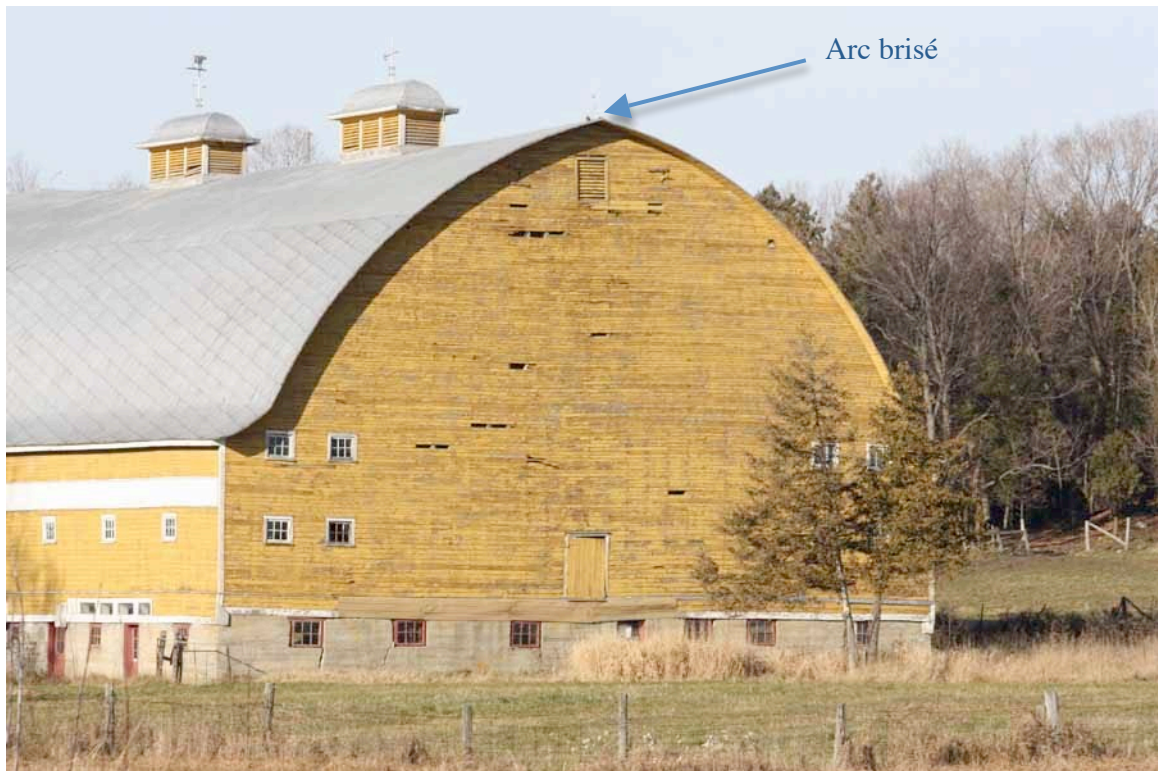
Toit en arc brisé, une forme de toit très rare en Outaouais et ailleurs au Québec. 743, rue Notre-Dame, Montebello. IMG\_4968.jpg

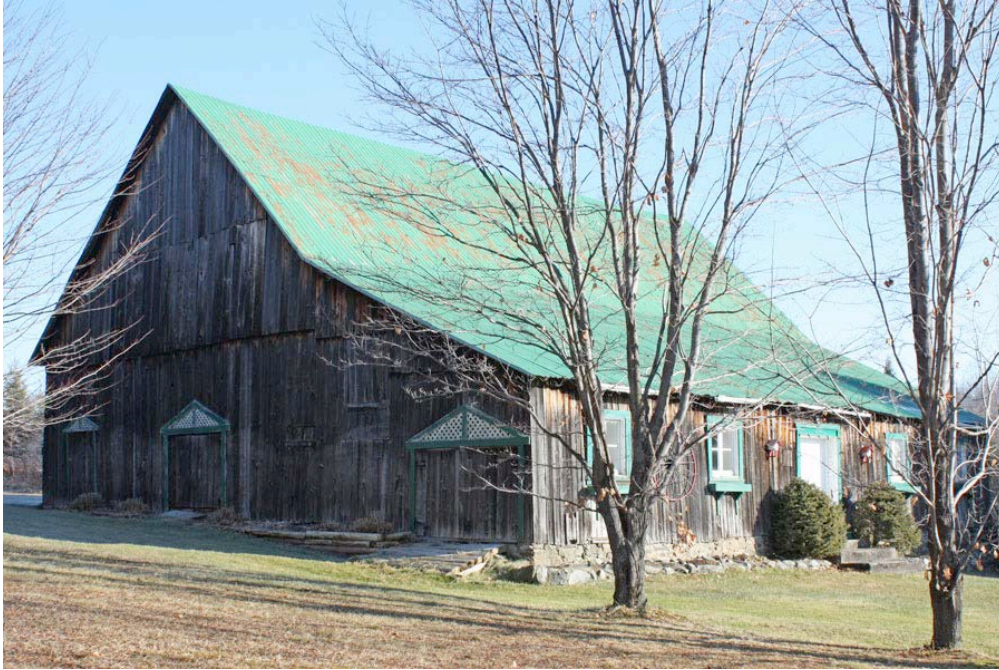
Grange au toit à deux versants droits avec étable à l'avant, au toit en appentis, située au 60, rang Bisson à Saint-Émile-de-Suffolk. IMG\_5154.jpg

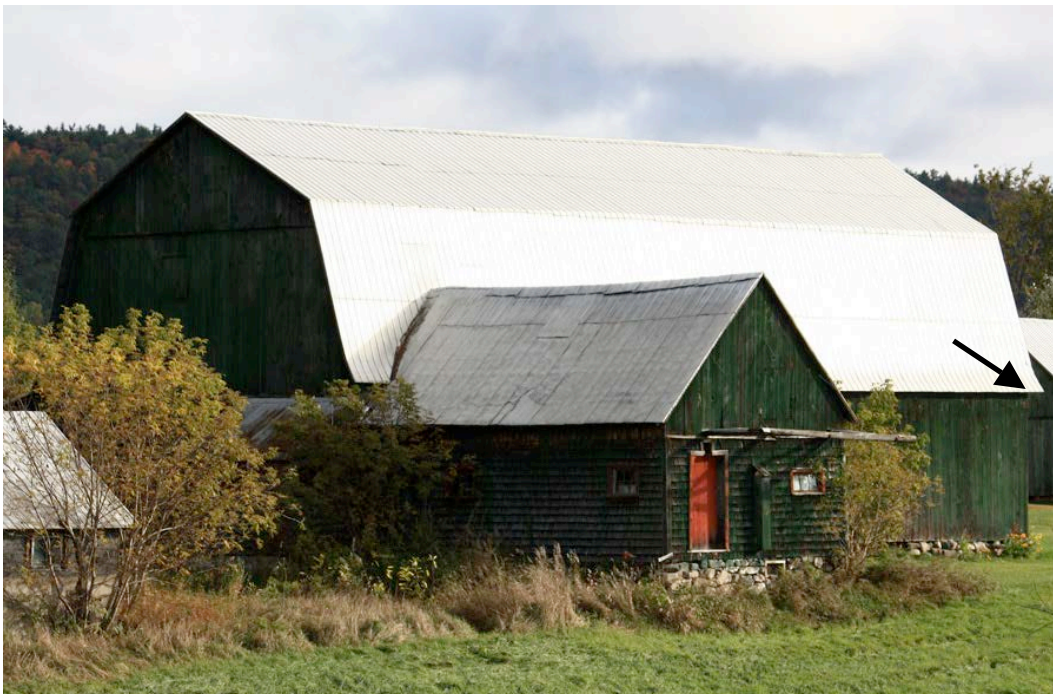
Grange-étable avec laiterie. À remarquer l'avant-toit retroussé (flèche) à la base du brisis de la toiture. 397, rue Principale, Fassett. IMG\_2512.jpg

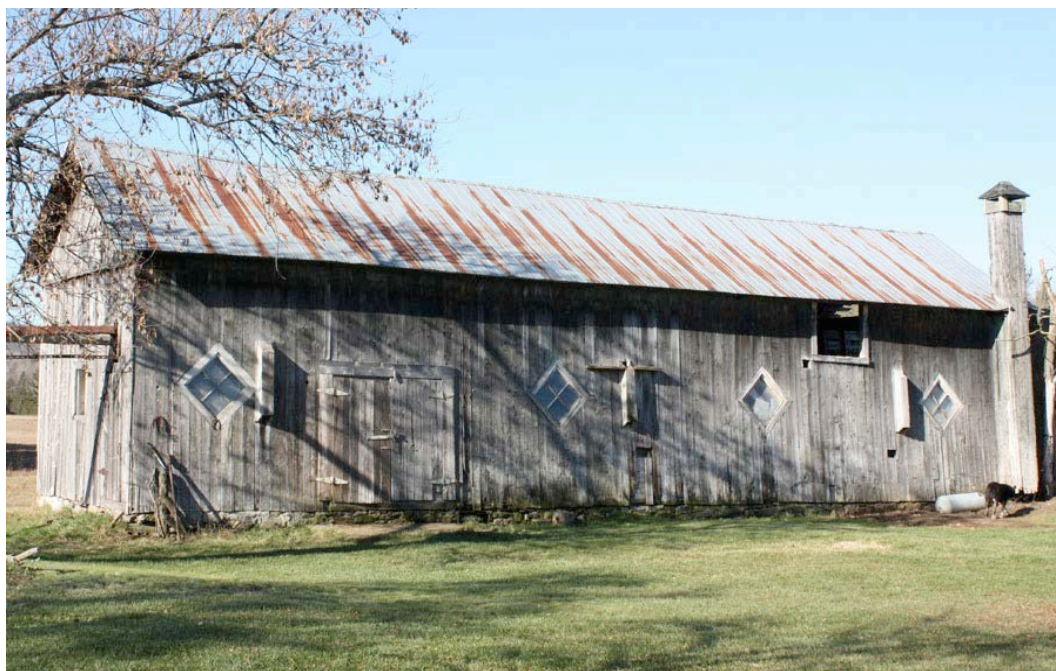
IMG\_4310.jpg

Grange-étable aux fenêtres en losange. Noter également le solage en pierre. 263, chemin du Tour-du-Lac, Lac-Simon.

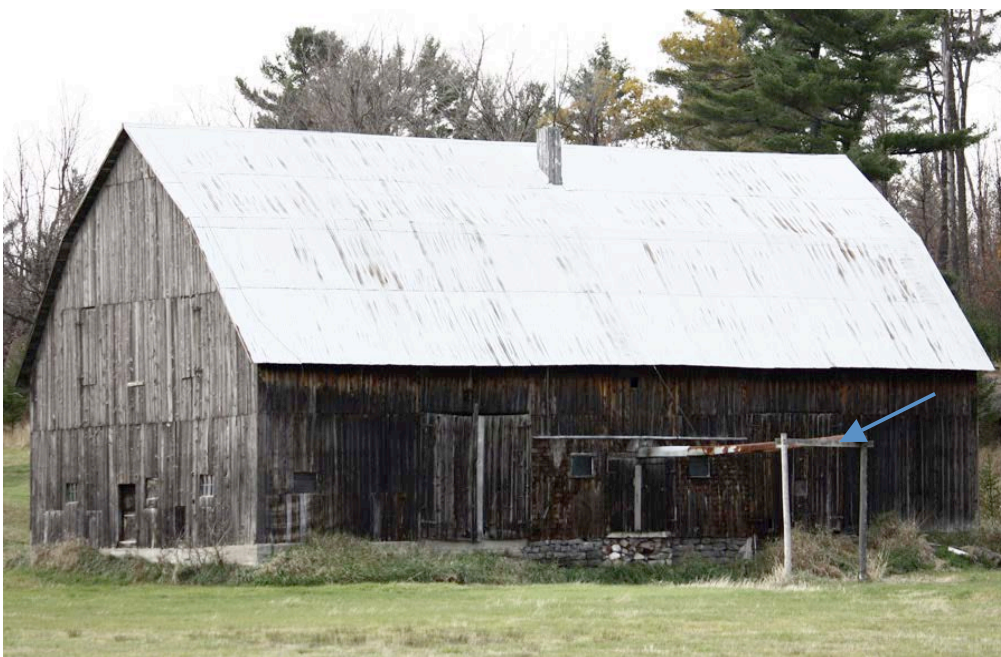
Grange-étable au toit brisé dont le terrasson et le brisis sont à pente comparable. Elle possède encore un ancien convoyeur à fumier (flèche). 254, route 148 Est à Lochaber.
