## *Inventaire du patrimoine bâti de la région de l'Outaouais*

*MRC de Papineau  
Rapport synthèse*

**RAPPORT SYNTHÈSE**

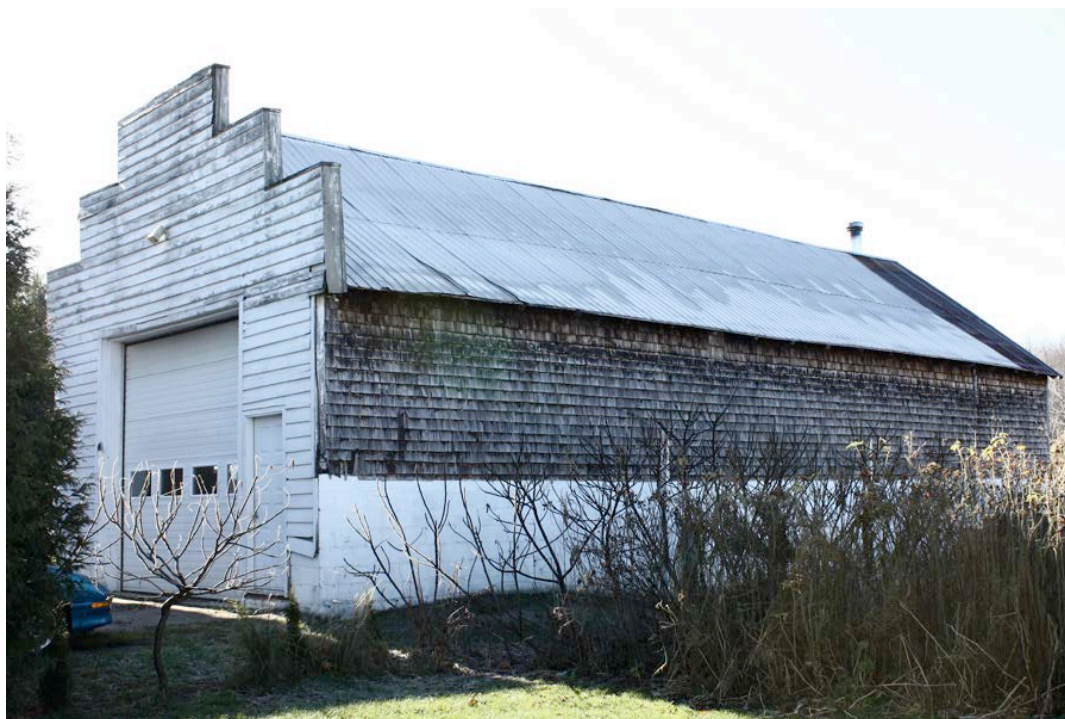
IMG\_4713.jpg

Ancienne écurie servant maintenant de garage municipal. Le toit est à deux versants droits mais la façade, avec sa corniche à ressauts, est en trompe-l'œil. 25, rue Principale, Saint-Sixte.

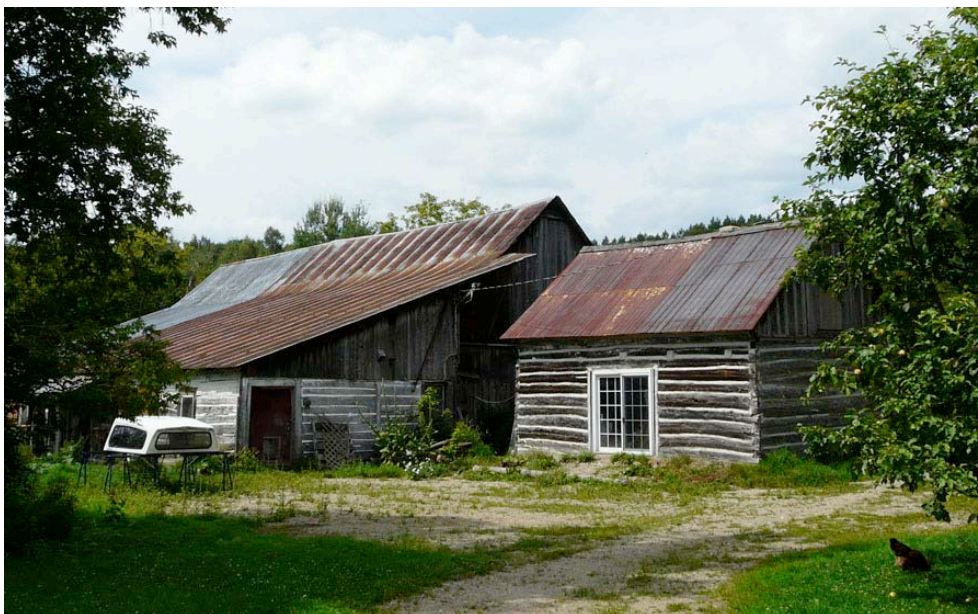
P1170553.jpg

Au 33, chemin des Guides à Ripon, un ensemble de ferme remarquable comprenant, en plus de la résidence et de la grange-étable, deux très beaux bâtiments en pièce sur pièce dont la fonction ancienne est toutefois difficile à déterminer.

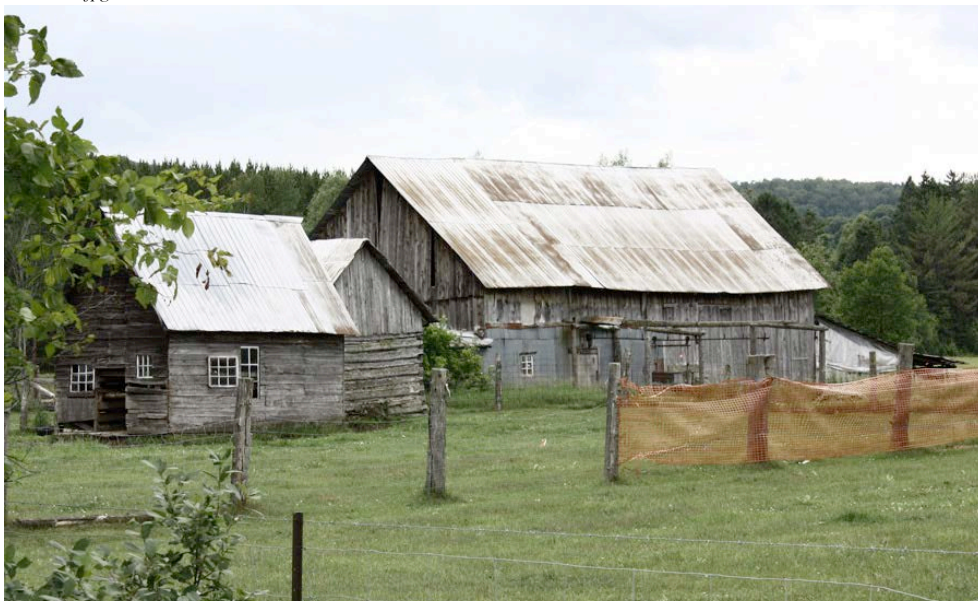
IMG\_0098.jpg

Au 887, route 309 à Val-des-Bois : ensemble de ferme formé de trois dépendances anciennes. Noter le convoyeur à fumier de la grange-étable, le petit bâtiment en pièce sur pièce dont la structure de l'avant-toit est visible et le fenêtrage aléatoire du bâtiment de droite qui est peut-être une porcherie.

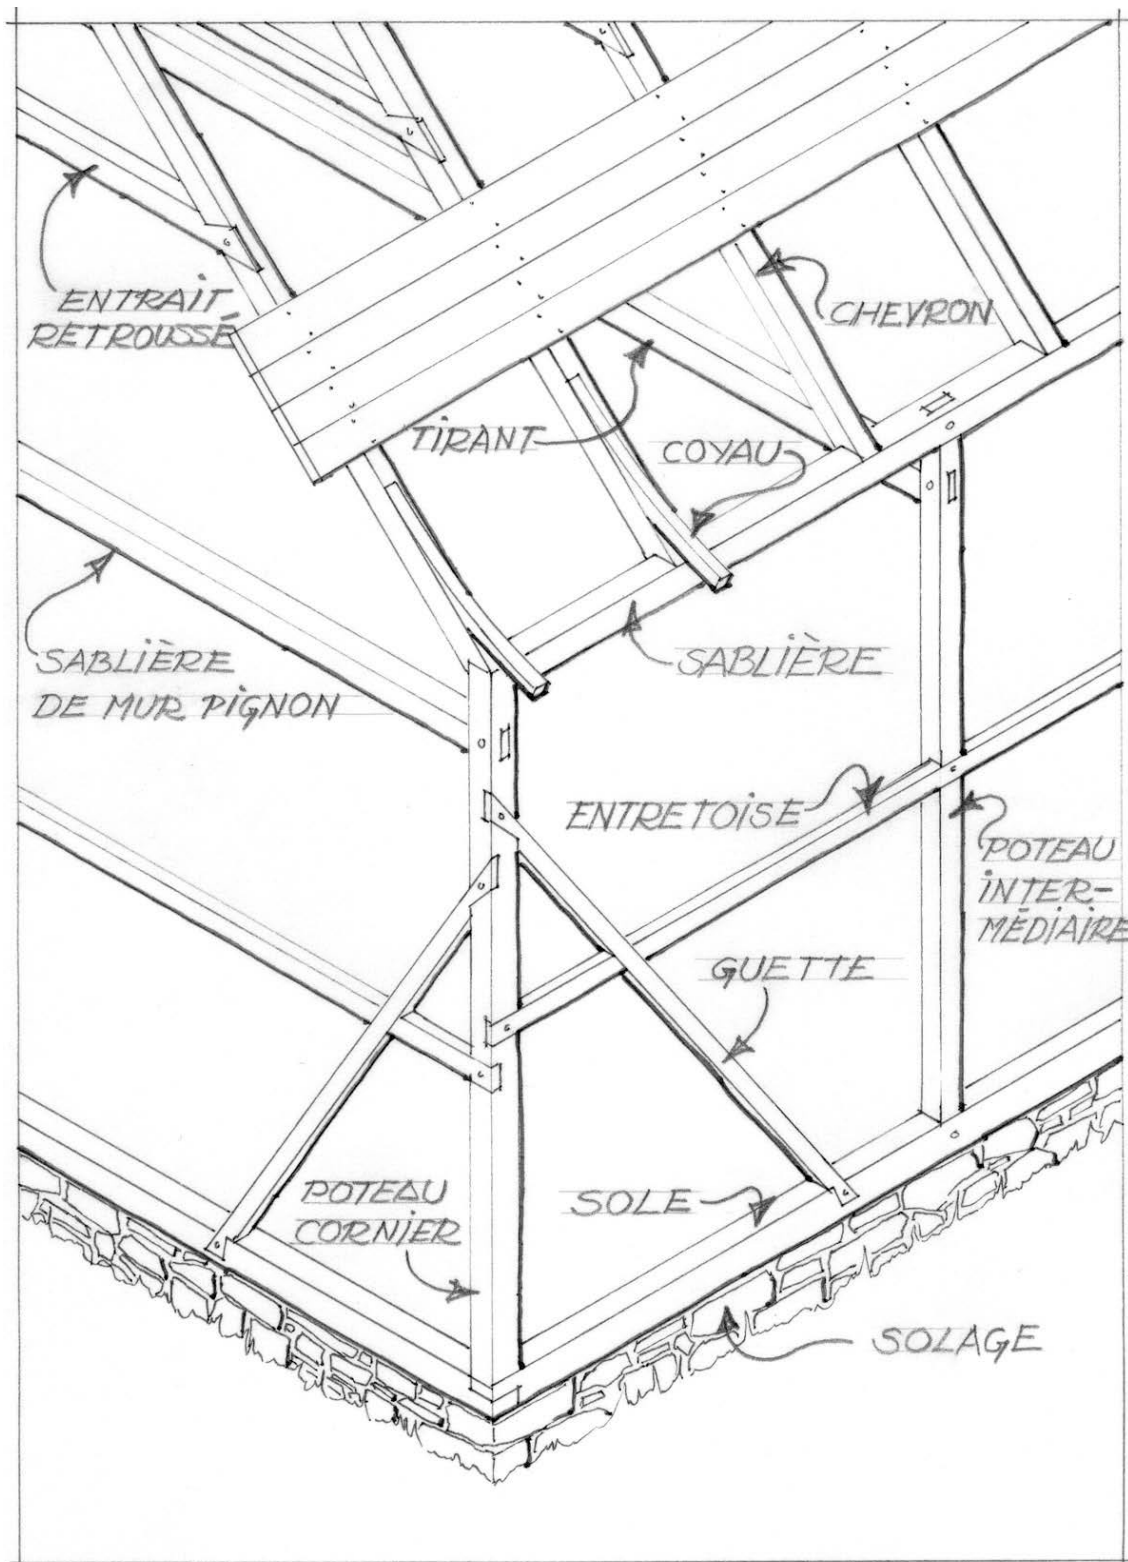
Charpente d'un bâtiment secondaire. Dessin : Michel Bergeron.

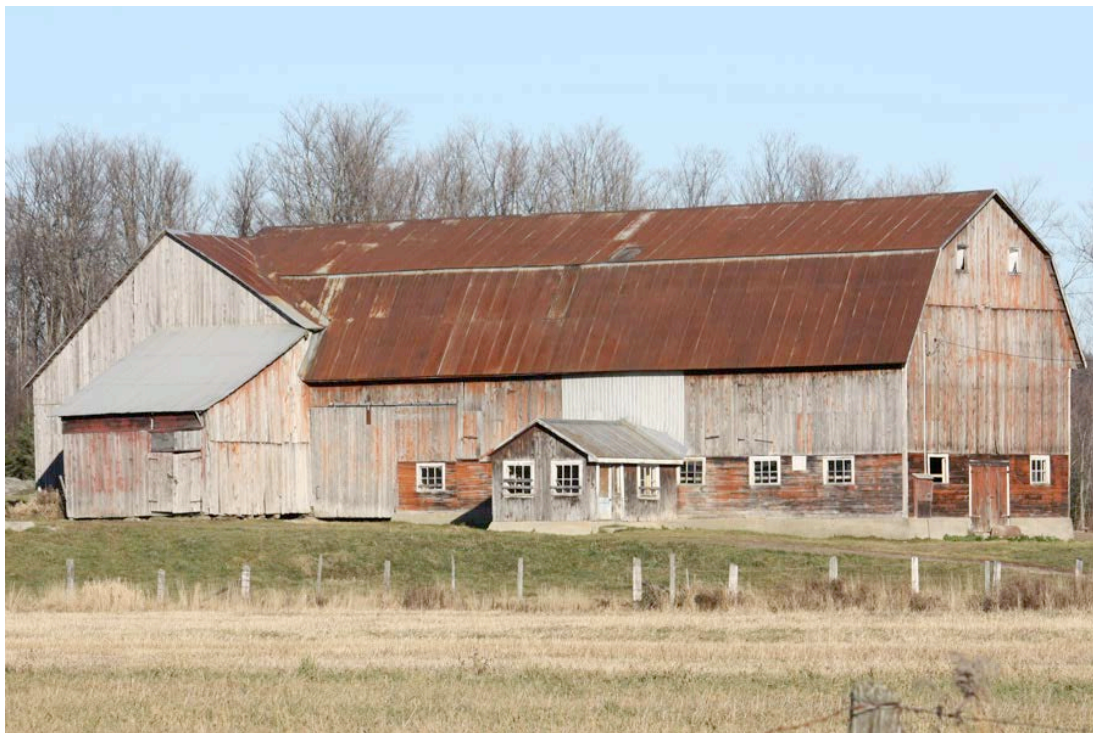
Cette grange-étable de la première moitié du 20<sup>e</sup> siècle a fort probablement été bâtie entièrement en charpente (revêtement de planche verticale. Les murs de l'étable sont isolés (revêtement de planche à feuillure). 486, 7<sup>e</sup> Rang Est, Lochaber.

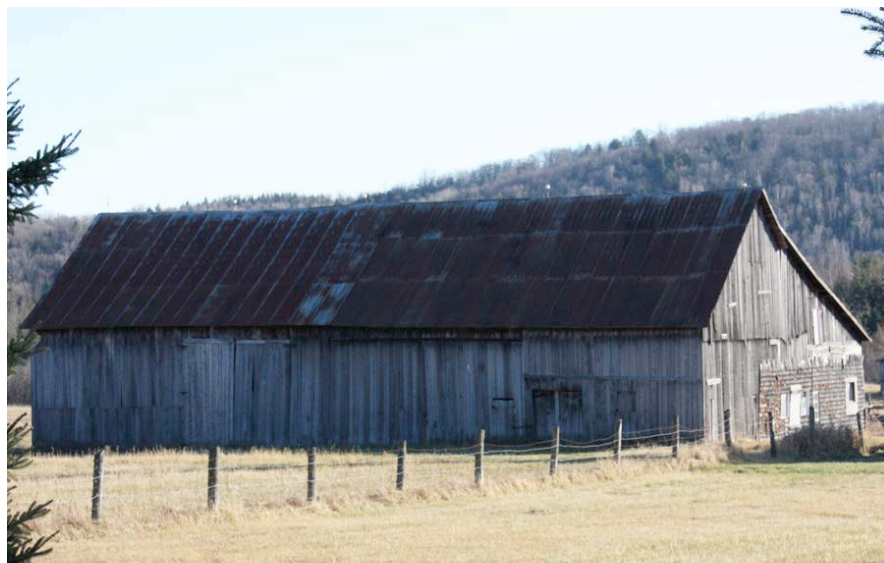
IMG\_5268.jpg

Revêtement de planche verticale sur une grange-étable. La planche verticale est le matériau le plus souvent utilisé pour les bâtiments secondaires. 450, chemin de Boileau, Boileau.

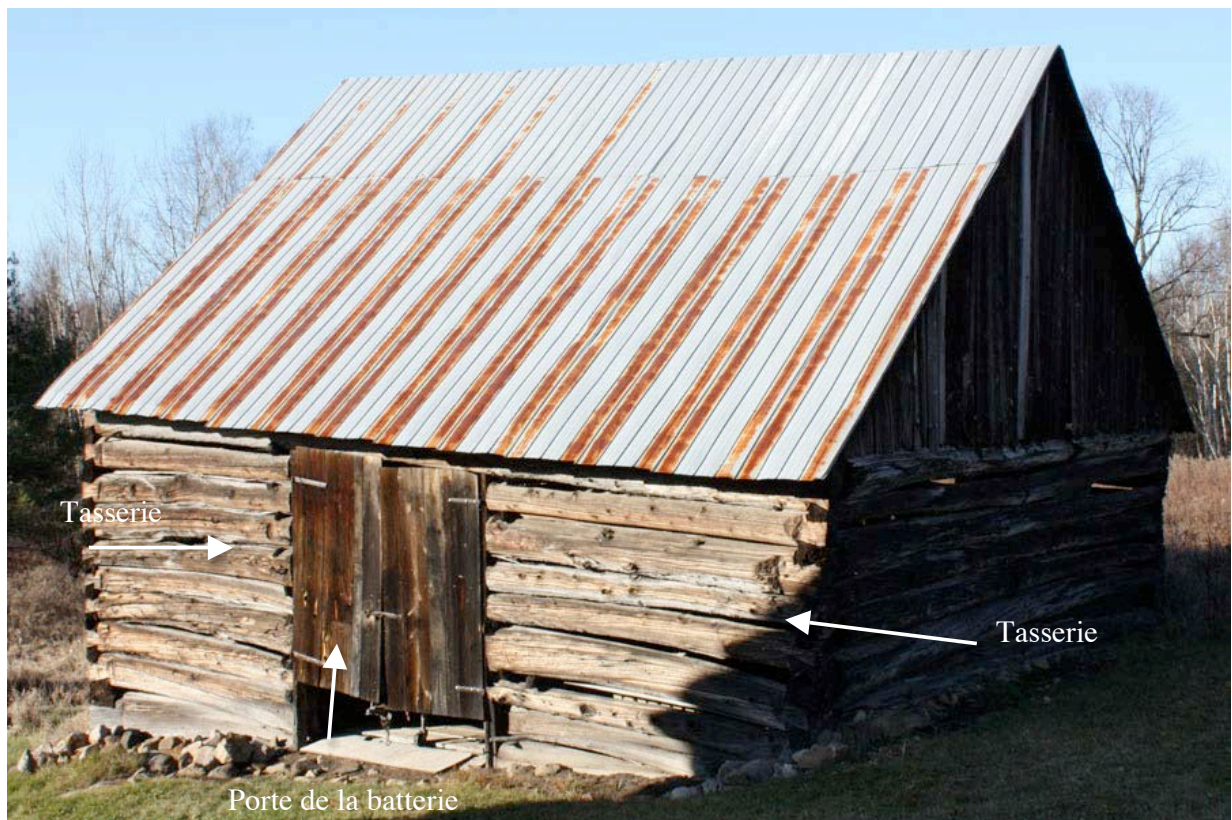
IMG\_4456.jpg

Magnifique exemple de grange de champ en pièce sur pièce. Remarquer les dimensions réduites du bâtiment. 1931, route 321, Lac-Simon.

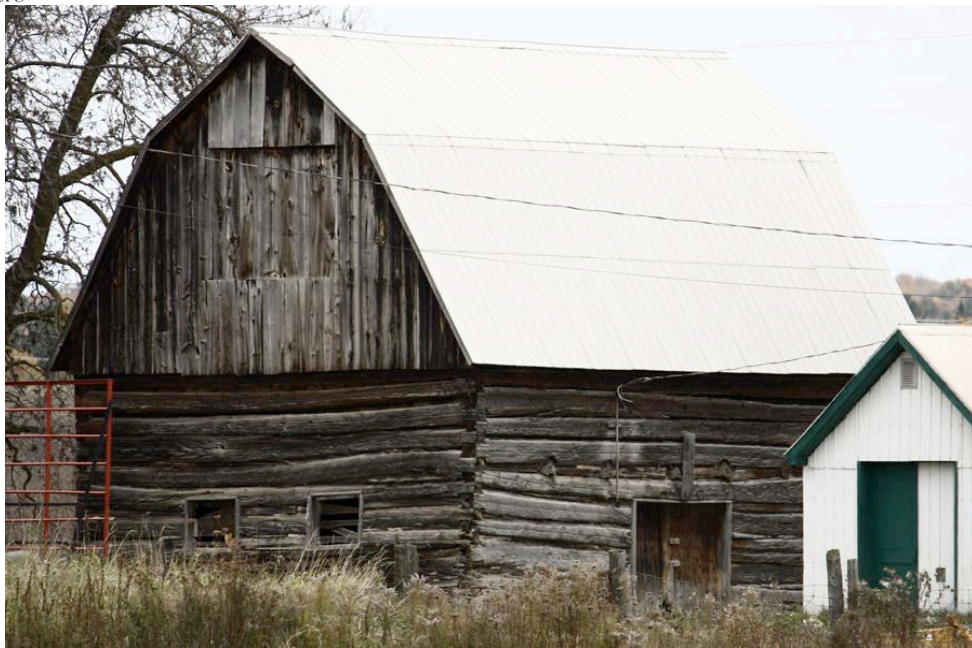
Grange-étable en pièce sur pièce datant possiblement des années 1890. Il faut remarquer que c'est le bâtiment en entier qui est en pièce sur pièce. Le toit a probablement été refait au cours de la première moitié du 20<sup>e</sup> siècle. 963, route 148 à Lochaber-Partie-Ouest.

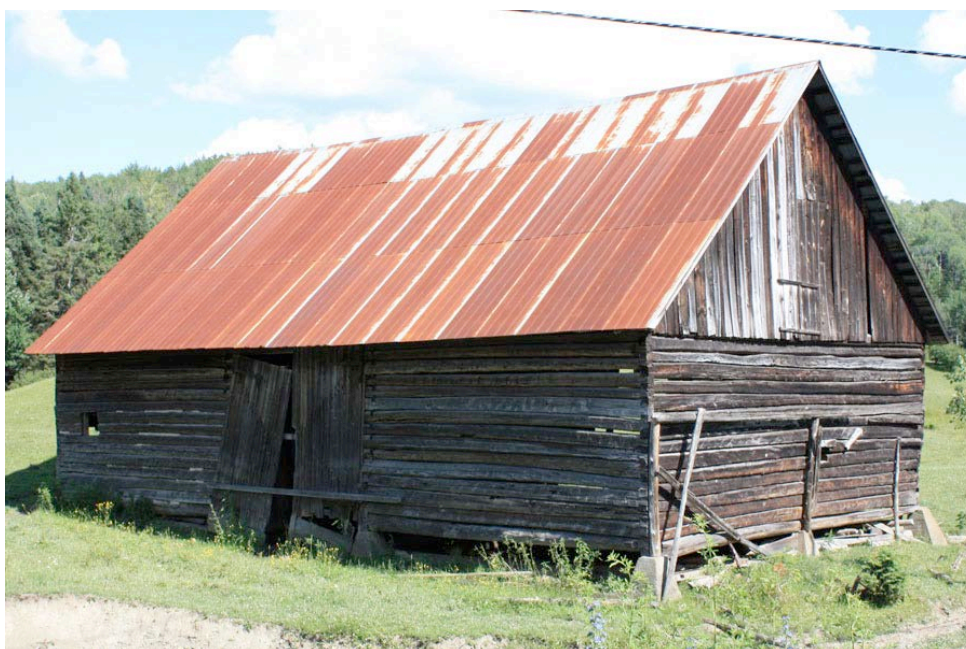
IMG\_9928.jpg

Les dimensions relativement réduites du bâtiment, l'absence de porte piétonne et de fenêtres révèlent la fonction d'origine du bâtiment : une grange. Route 309, Val-des-Bois.

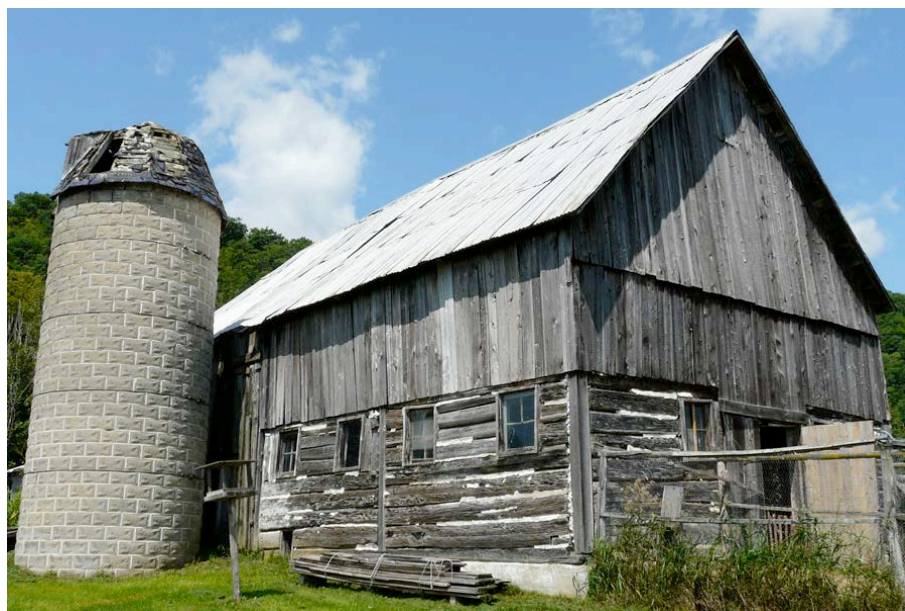
Petite grange-étable en pièce sur pièce (rez-de-chaussée) et charpente revêtue de planches verticales (étage). Le silo à ses côtés paraît disproportionné. 343, route 321, Ripon. P1170509.jpg

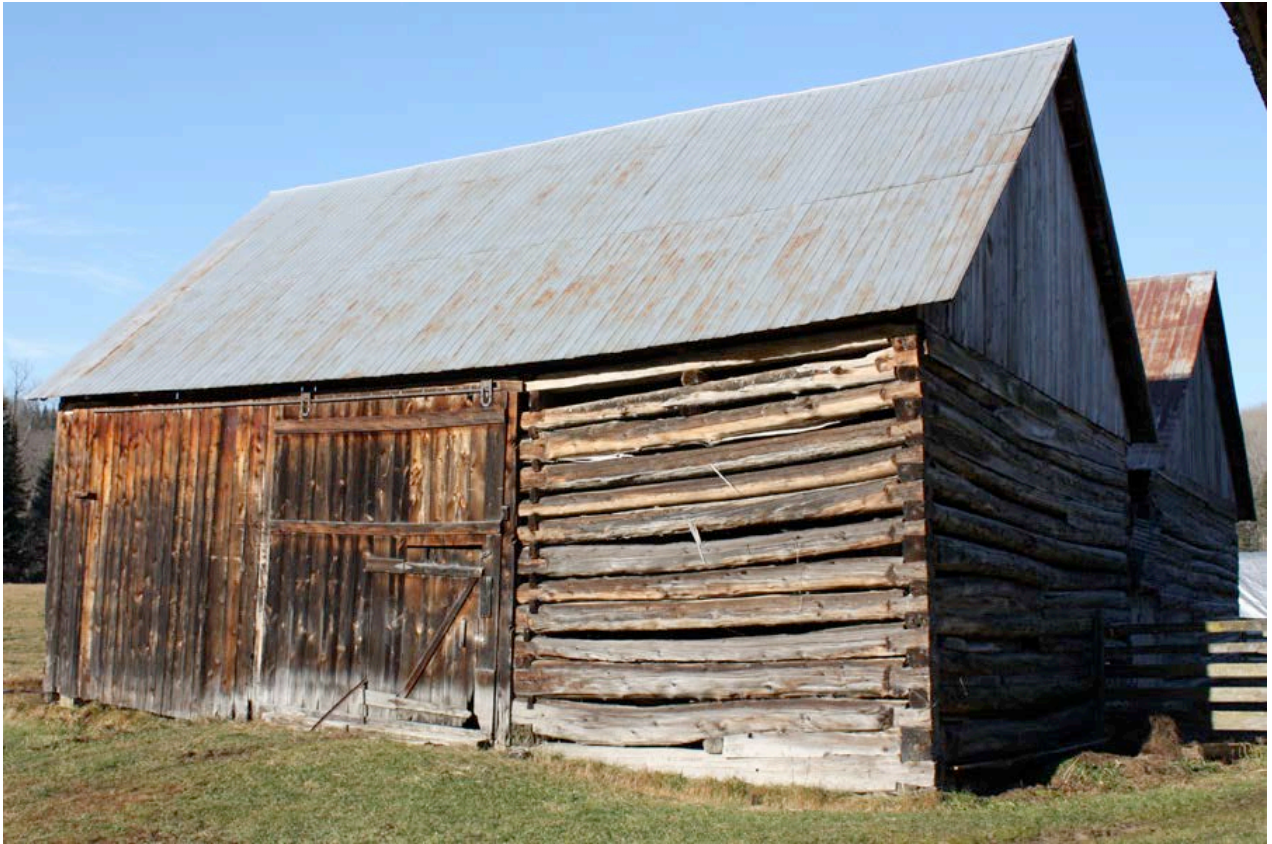
Deux granges accolées en bois rond formant un ensemble de grand intérêt. Remarquer l'équarrissage soigneux des billes à l'extrémité de chaque pièce pour faciliter la taille des queues d'aronde. L'un des battants de la porte charretière est muni de sa nécessaire porte-guichet qui facilite la circulation des personnes. L'assemblage du quatrième mur de la tasserie de droite, le mur intérieur, diffère des queues d'aronde aux angles. La tasserie de gauche est manifestement en charpente, puisqu'elle est revêtue de planches verticales. Les bâtiments paraissent solides malgré l'absence de bonnes fondations.

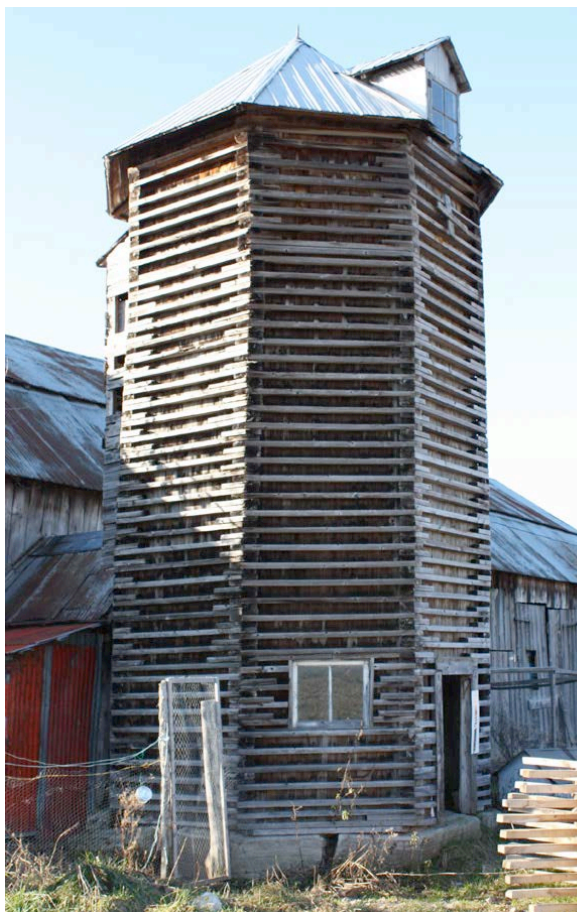
IMG\_4788.jpg

Annexé à une grange-étable, un des très rares silos à charpente externe de la MRC. 801, route 317, Saint-Sixte.

Plus d'une demi-douzaine de granges-étables dotées d'un silo ont été recensées, la plupart en bois (les plus anciens); les autres sont en blocs de béton et datent du début du 20<sup>e</sup> siècle. De plan octogonal ou circulaire, ils sont la plupart du temps situés près de l'un des murs-pignons d'une grange-étable. Structures éminemment fragiles, les silos de bois à charpente externe affichent souvent un mauvais état physique. Il n'est donc pas étonnant qu'ils tendent de plus en plus à disparaître et soient devenus aussi rares au Québec.

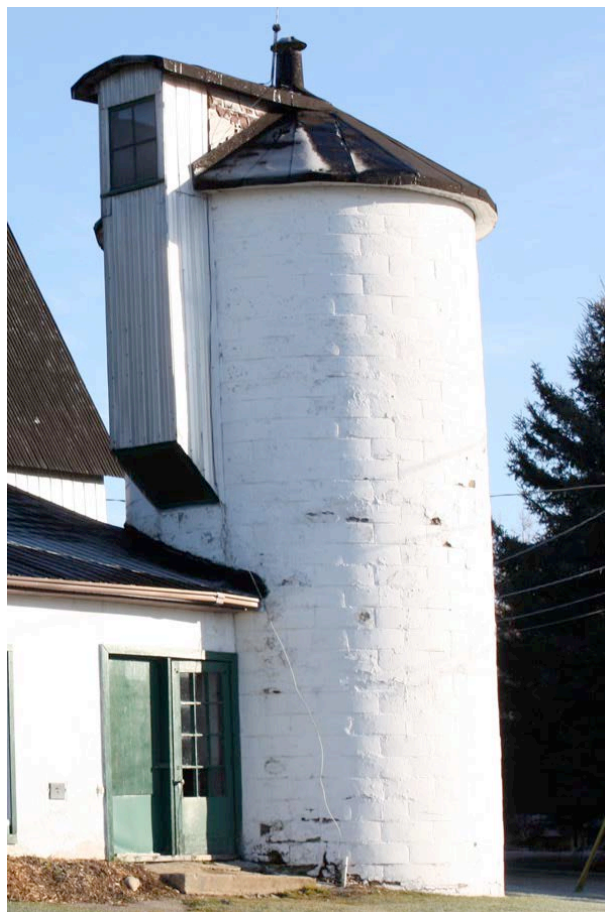
IMG\_4556.jpg

Silo en blocs de béton accolé à une grange-étable. 591, rang Sainte-Julie Est, Saint-André-Avellin.

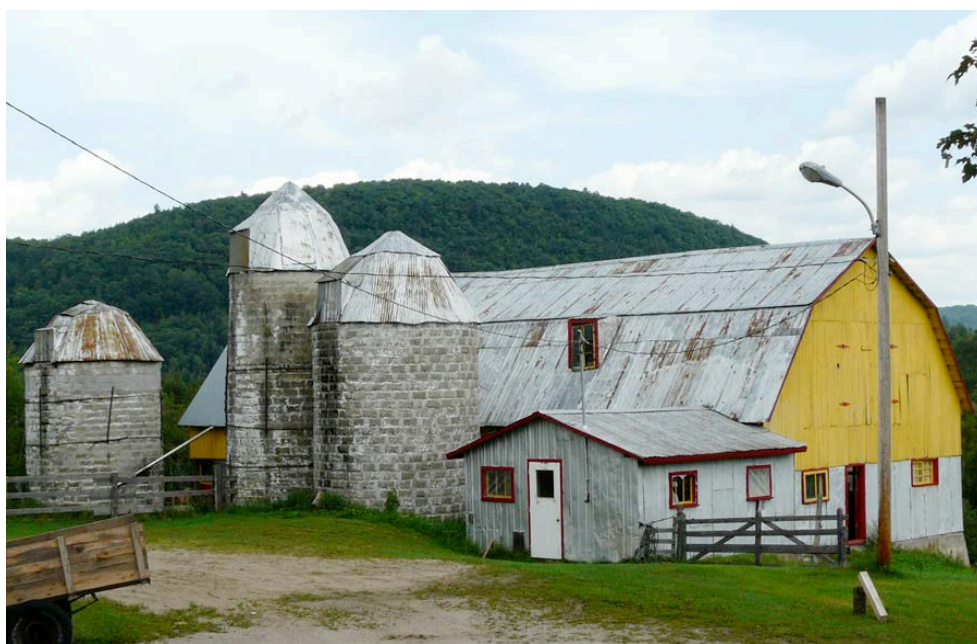
P1170580.jpg

La seule grange-étable avec trois silos en blocs de béton répertoriée dans la MRC. Pour cette raison, cette grange-étable du chemin des Guides à Ripon est vraiment exceptionnelle.

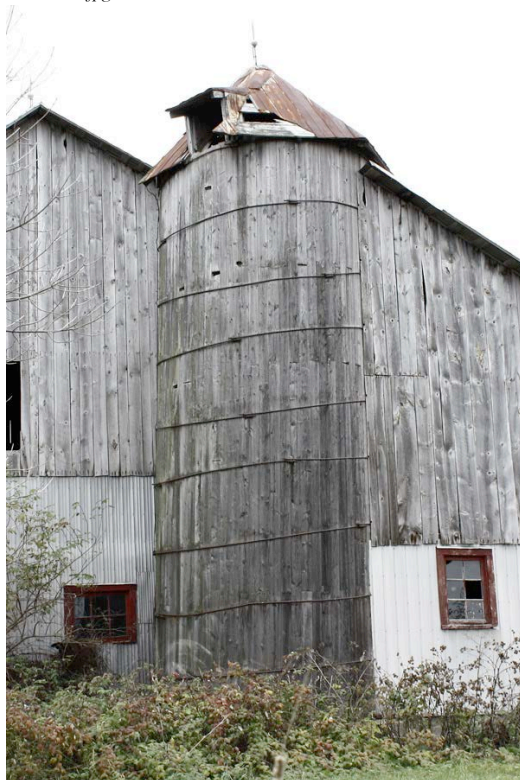
IMG\_3272.jpg

Silo circulaire en planches verticales. 2435, chemin de la Grande-Presqu'île, Plaisance.

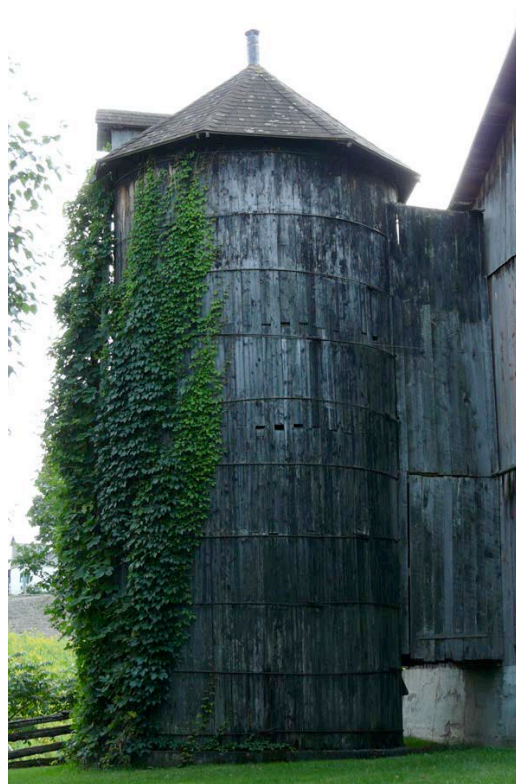
P1170703.jpg

Silo en planches verticales, intégré à la ferme d'Arcade Sabourin, datant des environs de 1860. 3, chemin Léveillé, Ripon.

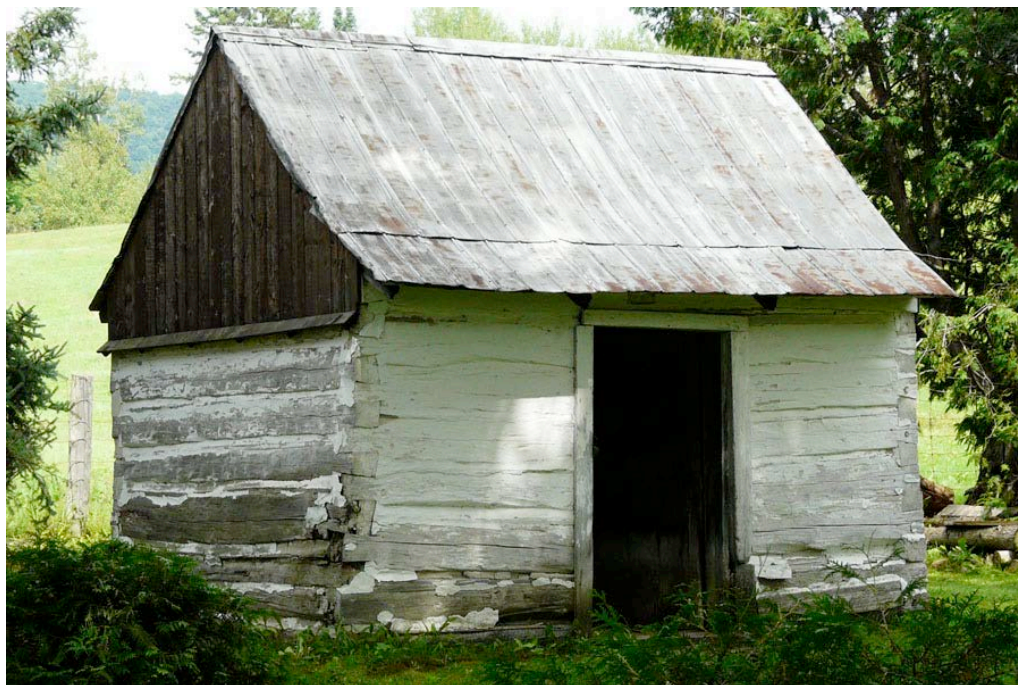
Très belle laiterie en pièce sur pièce située au 2, chemin des Guides à Ripon. Noter l'avant-toit dont les coyaux sont visibles et le petit larmier qui, à la base du pignon, protège le mur de pièces sous-jacent.

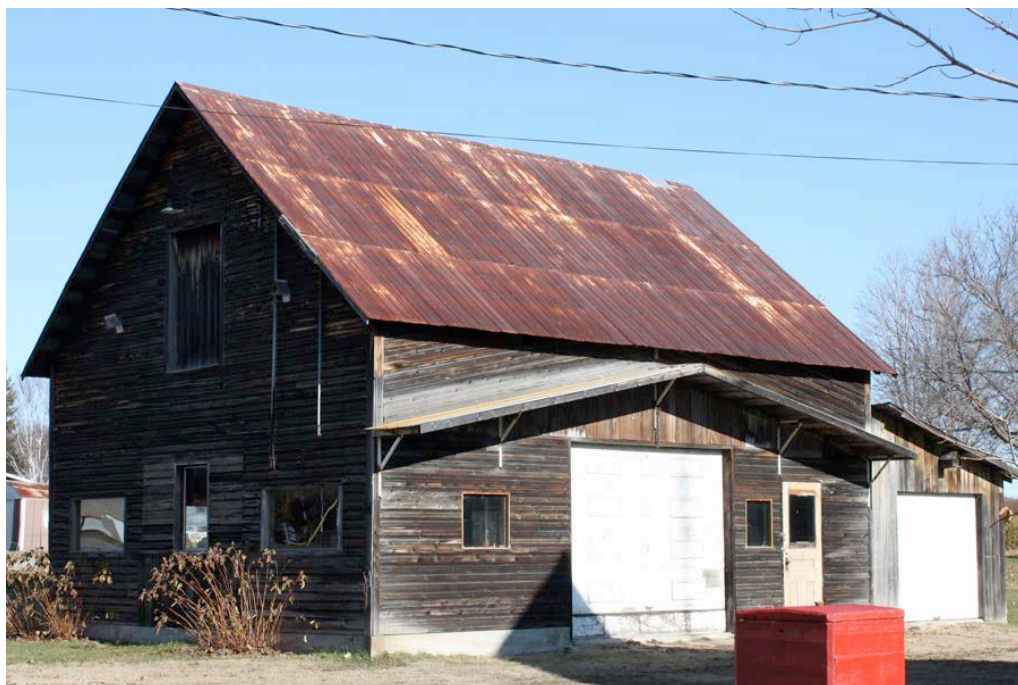
Ancienne forge, maintenant devenue un garage, au 14, rue Principale, Saint-Sixte. Remarquer la porte-haute du pignon, caractéristique des ateliers d'artisans du 19<sup>e</sup> siècle. Ailleurs sur le bâtiment, les ouvertures sont malheureusement modifiées.

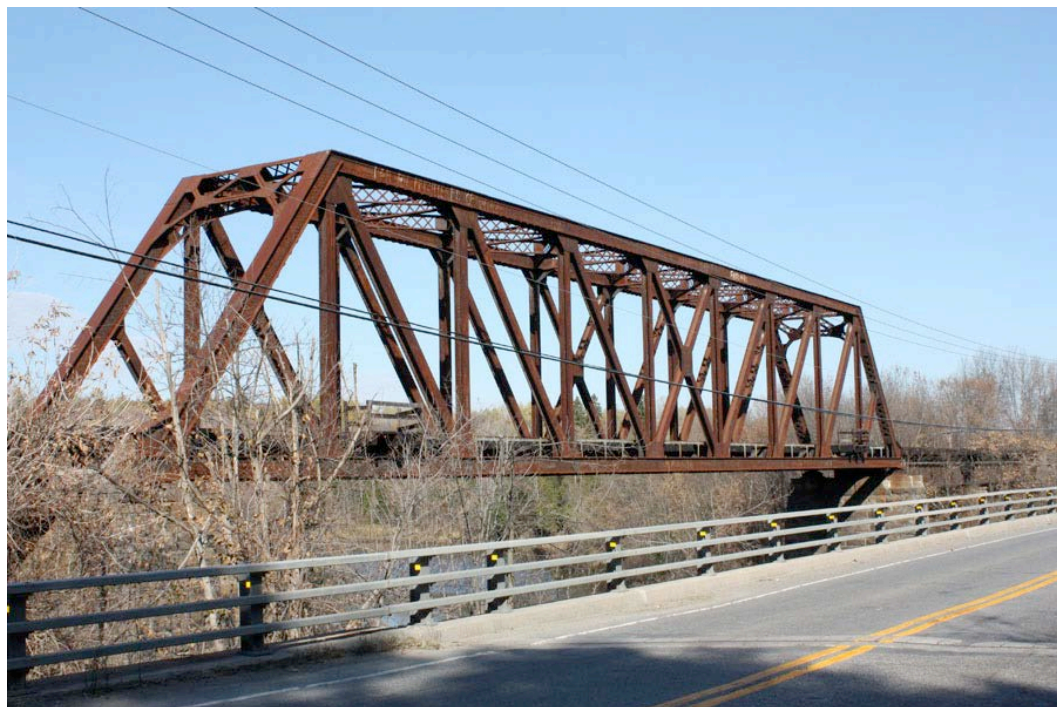
IMG\_3008.jpg

Pont ferroviaire enjambant la rivière de la Petite Nation, près de l'intersection de la rue Principale et de la rue Legault à Plaisance. Il fut érigé en 1923.

Un seul pont métallique de facture ancienne a été inventorié, un pont ferroviaire situé à Plaisance. Datant de 1923, il longe la route 148 à l'extrémité ouest du village et surplombe la rivière de la Petite Nation.

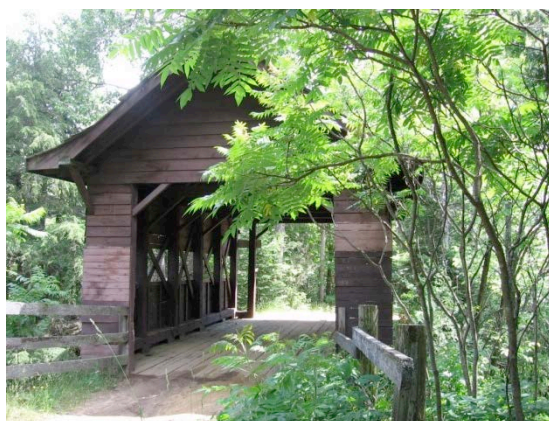
Pont couvert de Namur.

Soulignons l'existence d'un pont couvert, à Namur sur un terrain privé à proximité de la Petite-Rivière-Rouge, près de l'intersection des routes 315 et 323.

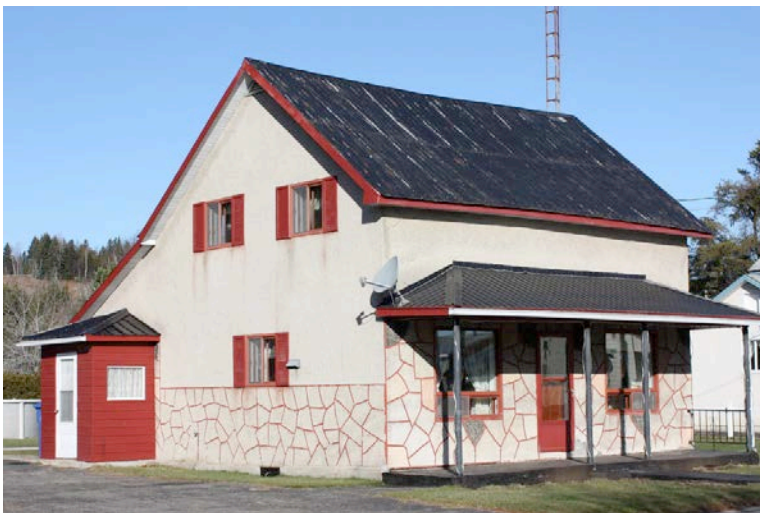
IMG\_4263.jpg.

Exemple de bâtiment principal présentant un bon état physique mais un faible état d'authenticité. Rue Principale, Montpellier.

En règle générale, l'état physique des bâtiments principaux est satisfaisant car la plupart d'entre eux ont fait l'objet de travaux de rénovation plus ou moins récents. Ces derniers ont eu le plus souvent comme conséquence la disparition des composants et des matériaux anciens. Les édifices ayant préservé ces caractéristiques sont, au contraire, dans un moins bon état physique.

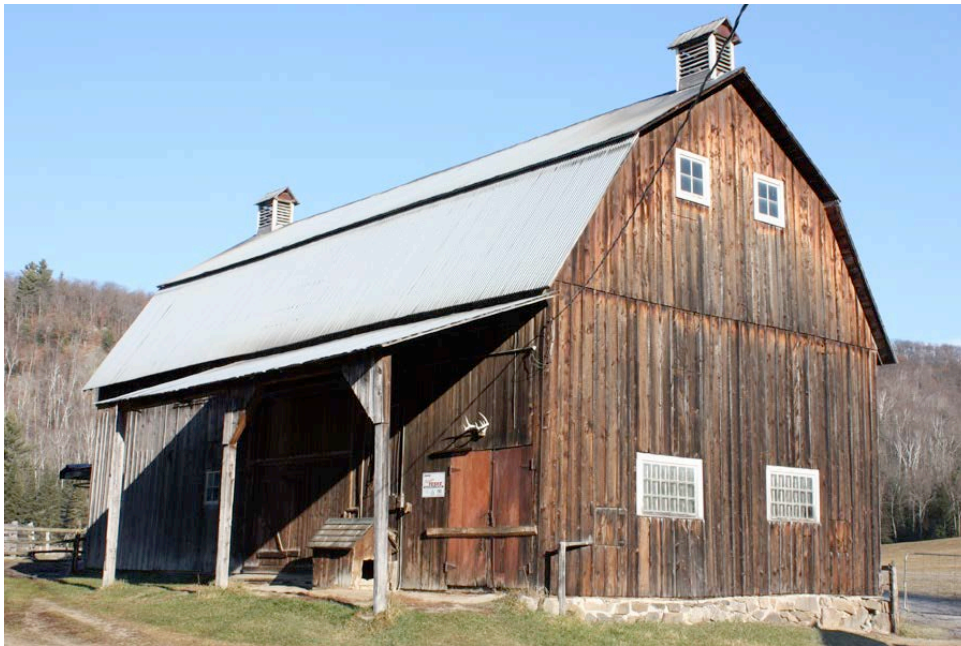
IMG\_5400.jpg

Un des rares bâtiments secondaires se démarquant par la qualité de son état physique et de son état d'authenticité. Grange-étable au 7517, route 315 à Mulgrave-et-Derry.

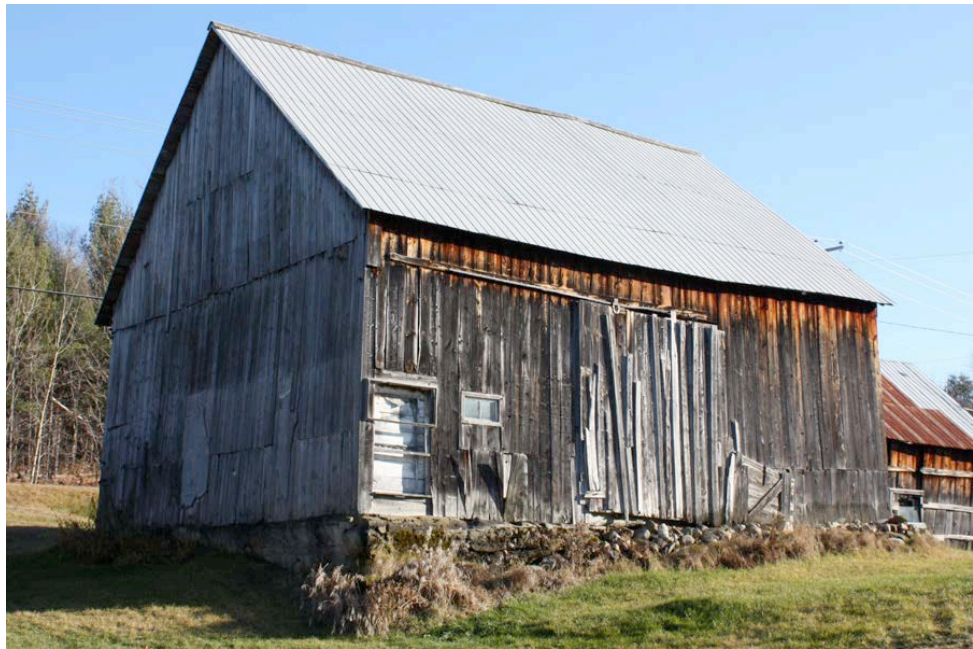
Exemple de bâtiment secondaire présentant un bon état d'authenticité, mais des carences au point de vue de l'état physique. Grange-étable, au 1931, route 321 à Lac-Simon.

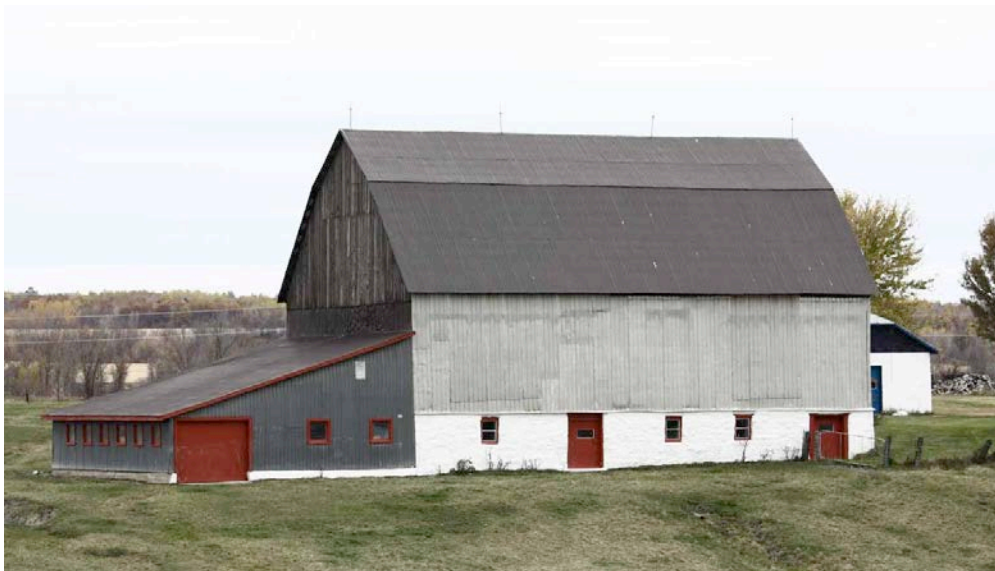
IMG\_3580.jpg

Les bâtiments secondaires qui, comme celui-ci, ont connu certaines modifications affichent un meilleur état physique. Grange-étable, au 987, route 148 à Lochaber-Partie-Ouest.

Cependant, certains bâtiments secondaires anciens encore utilisés à des fins agricoles sont parfois mieux entretenus, même s'ils ont perdu une certaine authenticité. Aussi, puisque les bâtiments agricoles constituent de précieux marqueurs identitaires pour la MRC de Papineau, leurs propriétaires devraient donc être encouragés à les entretenir ou à les utiliser dans le respect de leur caractère patrimonial. Le tout à l'aide de mesures d'aide spécifiques à cet effet.

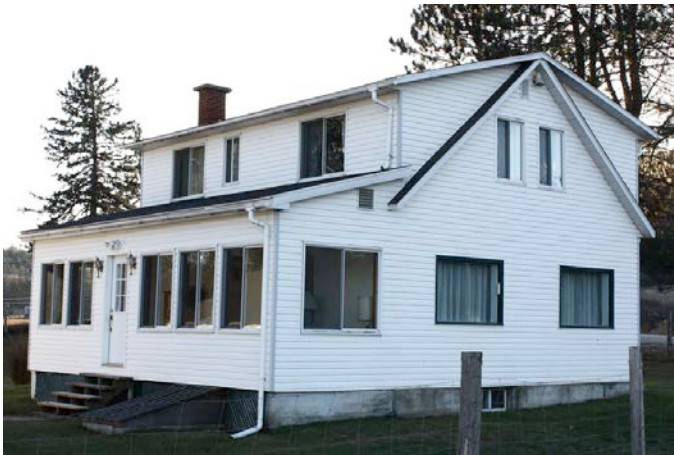
IMG\_5317.jpg

Chemin de Boileau à Boileau, un bâtiment principal dont la volumétrie a été modifiée, tout comme le revêtement et la majorité des ouvertures.

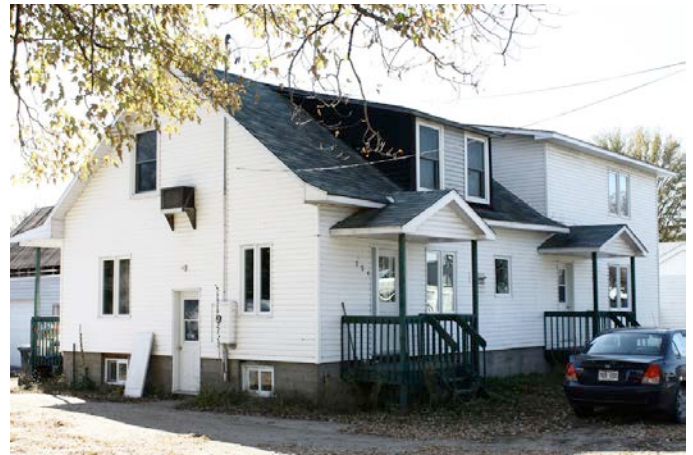
IMG\_2978.jpg

Rue Principale à Plaisance, un bâtiment principal qui a fait l'objet d'interventions inappropriées en ce qui a trait au revêtement mural et aux ouvertures.

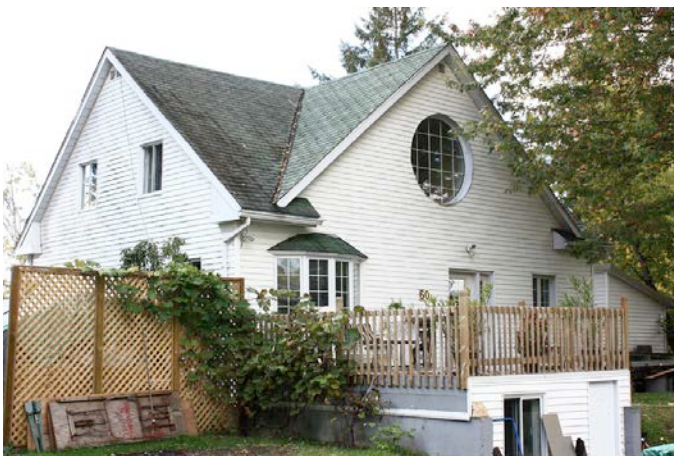
IMG\_2651.jpg

Rue Principale à Fassett, un bâtiment principal datant de 1846 et dont les modifications ont altéré l'intégrité architecturale.

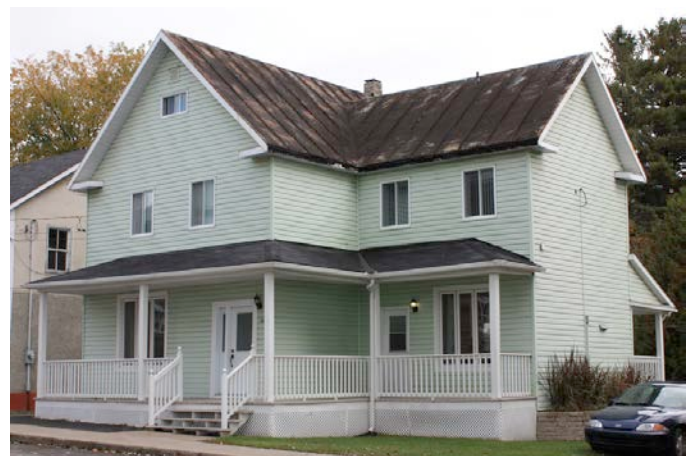
IMG\_1768.jpg

Rue Jeanne-d'Arc à Papineauville, un bâtiment principal sur lequel des changements ont été apportés au revêtement des murs et aux ouvertures; ils demeurent cependant en bonne partie réversibles.

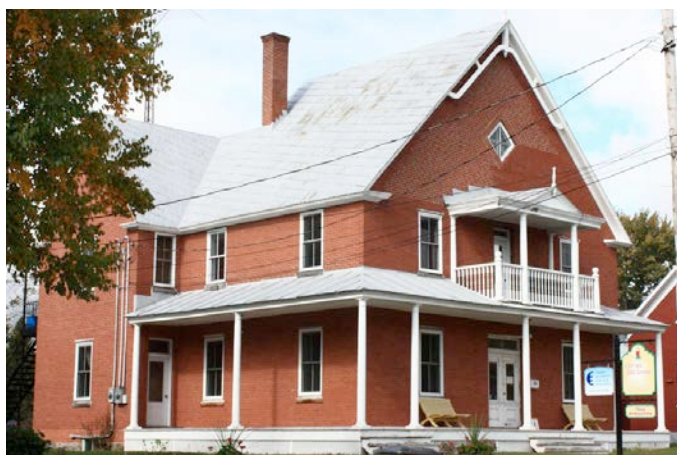
IMG\_1902.jpg

Le 185, rue Henri-Bourassa à Papineauville, une maison où les éléments d'origine sont en place (revêtements, ouvertures et composants décoratifs).

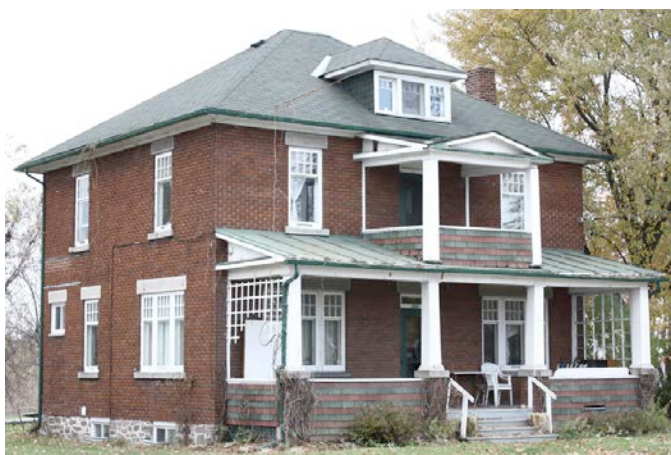
IMG\_3316.jpg

Le 368, rue Victoria à Thurso, une maison présentant une parfaite intégrité architecturale quant à ses matériaux et ses ouvertures.

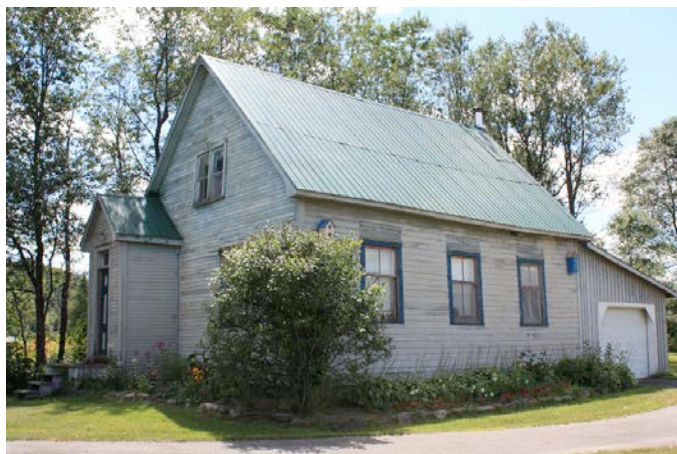
IMG\_1057.jpg

Le 1131, côte Ezilda à Notre-Dame-de-Bonsecours, une ancienne école de rang offrant une excellente intégrité architecturale. Les fenêtres à battants à grands carreaux et les murs en planche à feuillure sont bien visibles.

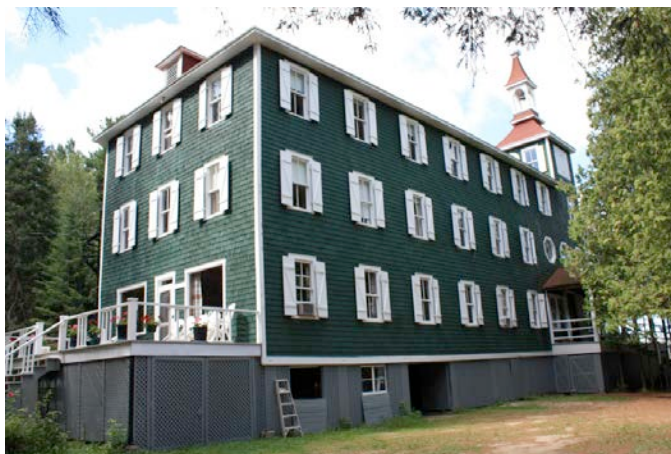
IMG\_1000.jpg

Le 1565, chemin des Pères à Lac-Simon, maison de repos des Pères de Sainte-Croix. Le revêtement de bardeau de bois, les fenêtres à guillotine à grands carreaux et le clocher ont été conservés.

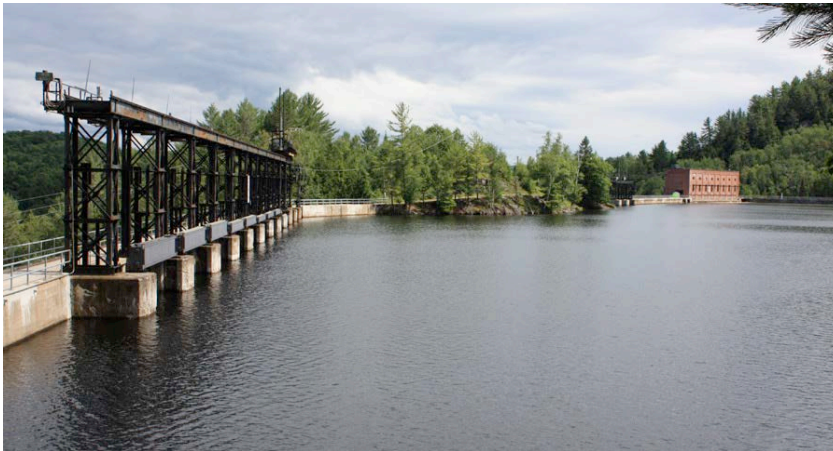
IMG\_0119.jpg

Situé sur la rivière du Lièvre, ce site comprend une centrale hydroélectrique, ainsi qu'une structure en béton d'une longueur totale de 436 mètres (le barrage comme tel) comprenant un évacuateur de crue, un ouvrage régulateur, une prise d'eau et des murs de soutènement. La hauteur maximale du barrage est de 21 mètres<sup>53</sup>. Le barrage et la centrale ont été construits en 1929 par la compagnie Maclaren en même temps que le complexe hydroélectrique des chutes Rhéaume à Buckingham et celui de Masson. Les trois complexes servaient à l'alimentation en électricité de l'usine de papier de Masson (érigée elle aussi en 1929)<sup>54</sup>.

Vue d'ensemble du barrage Maclaren (barrage High Falls).

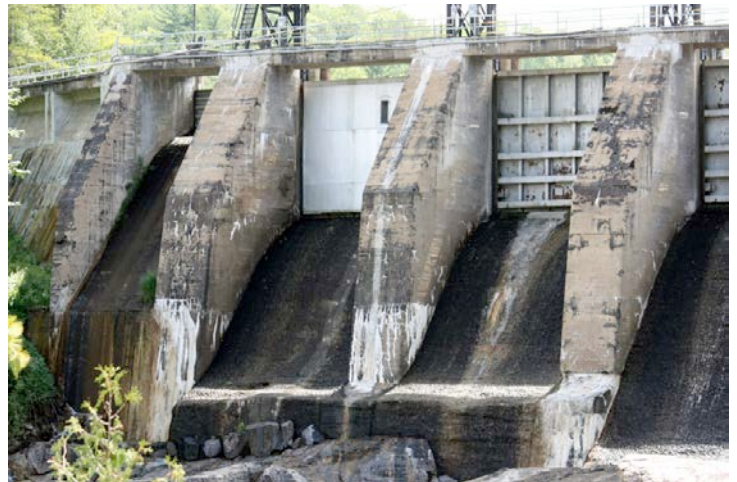
IMG\_0129.jpg

Détail des immenses évacuateurs de crue, barrage High Falls.

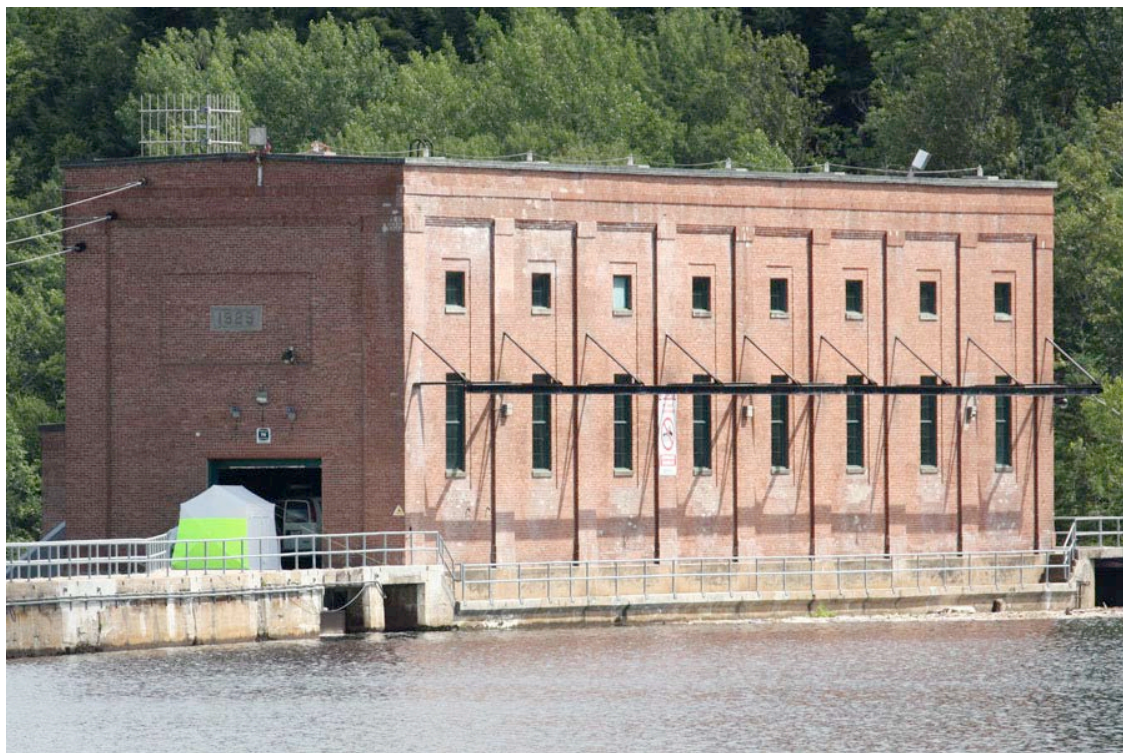
IMG\_0115.jpg

La centrale hydroélectrique dégage une puissance de 105 MV. L'édifice en brique est extrêmement bien préservé.

Centrale du barrage Maclaren.

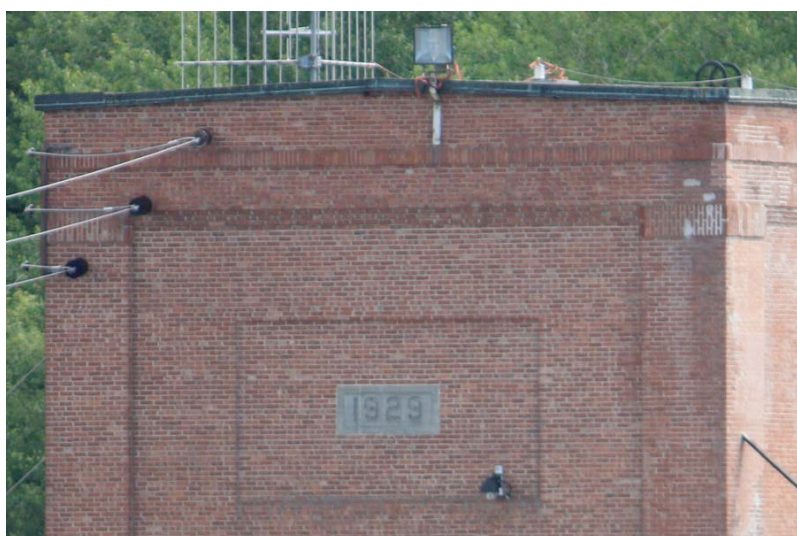
IMG\_0110.jpg

Détail du millésime et des bandeaux de brique.
