## *Inventaire du patrimoine bâti de la région de l'Outaouais*

*MRC de Papineau  
Rapport synthèse*

**RAPPORT SYNTHÈSE**

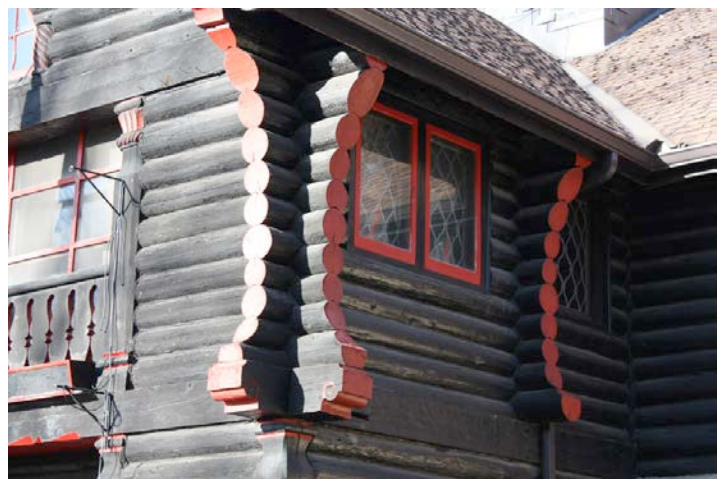
IMG\_4943.jpg

L'imposant édifice de style *Arts and Crafts* est construit vers 1930, avec les mêmes matériaux que ceux du Château Montebello, à savoir des murs en rondin prenant appui sur des fondations hautes en pierre.

Revêtement des murs en rondin (ou billot).

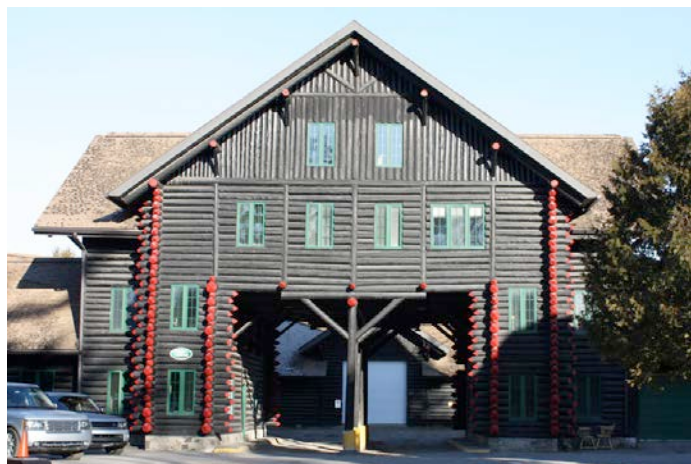
IMG\_4901.jpg

Ancien garage qui servait à l'origine pour abriter les automobiles et les différentes machines. Deux logements pour les ouvriers se trouvaient dans l'avant-corps, soit la portion du milieu, en haut. 392, rue Notre-Dame, Montebello.

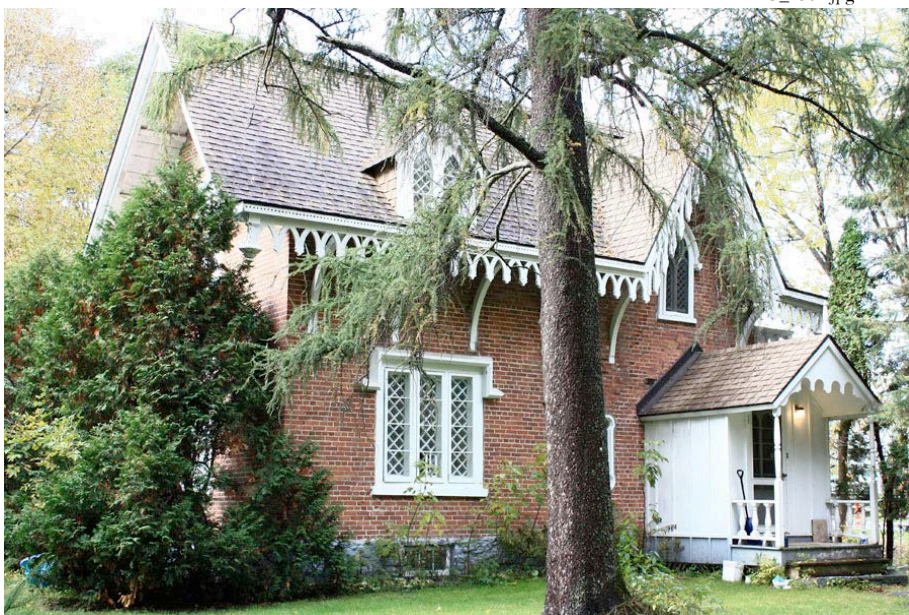
IMG\_2317.jpg

Ancienne maison du jardinier. Construite en 1855 d'après les plans d'Amédée, fils aîné du seigneur Papineau, cette maison sert à l'origine au jardinier de la propriété. Étant située à l'entrée du parc, au départ de l'allée seigneuriale menant au manoir, elle est dotée d'un portail. À l'arrivée du Seignior Club en 1930, le portail est changé et la maison devient la résidence du directeur de l'hôtel. 480, rue Notre-Dame, Montebello.

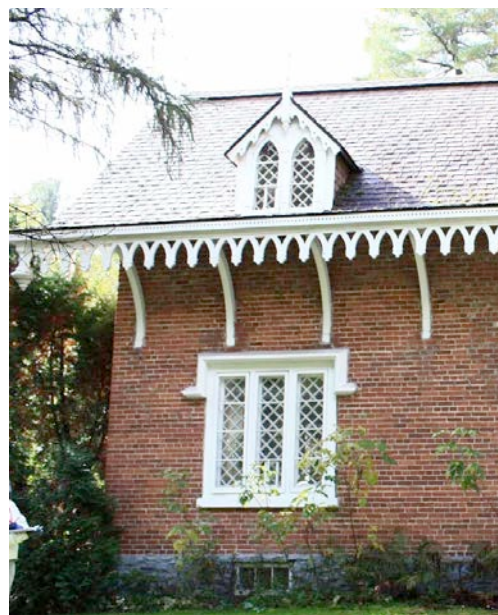
IMG\_2325.JPG

Avec son gable en façade avant, les fenêtres à arc brisé à l'étage et les moulures de fenêtre en « chapeau de gendarme », la maison du jardinier est l'une des rares expressions du style néogothique au Québec.

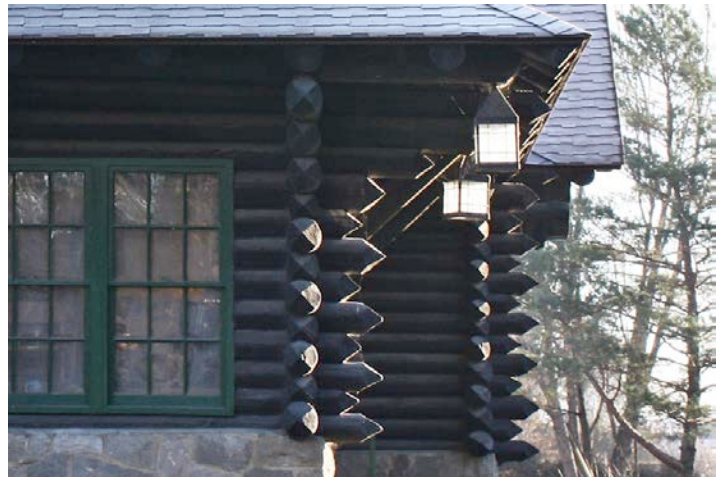
IMG\_4865.jpg

Revêtement des murs en rondin (ou billot), mur de droite.

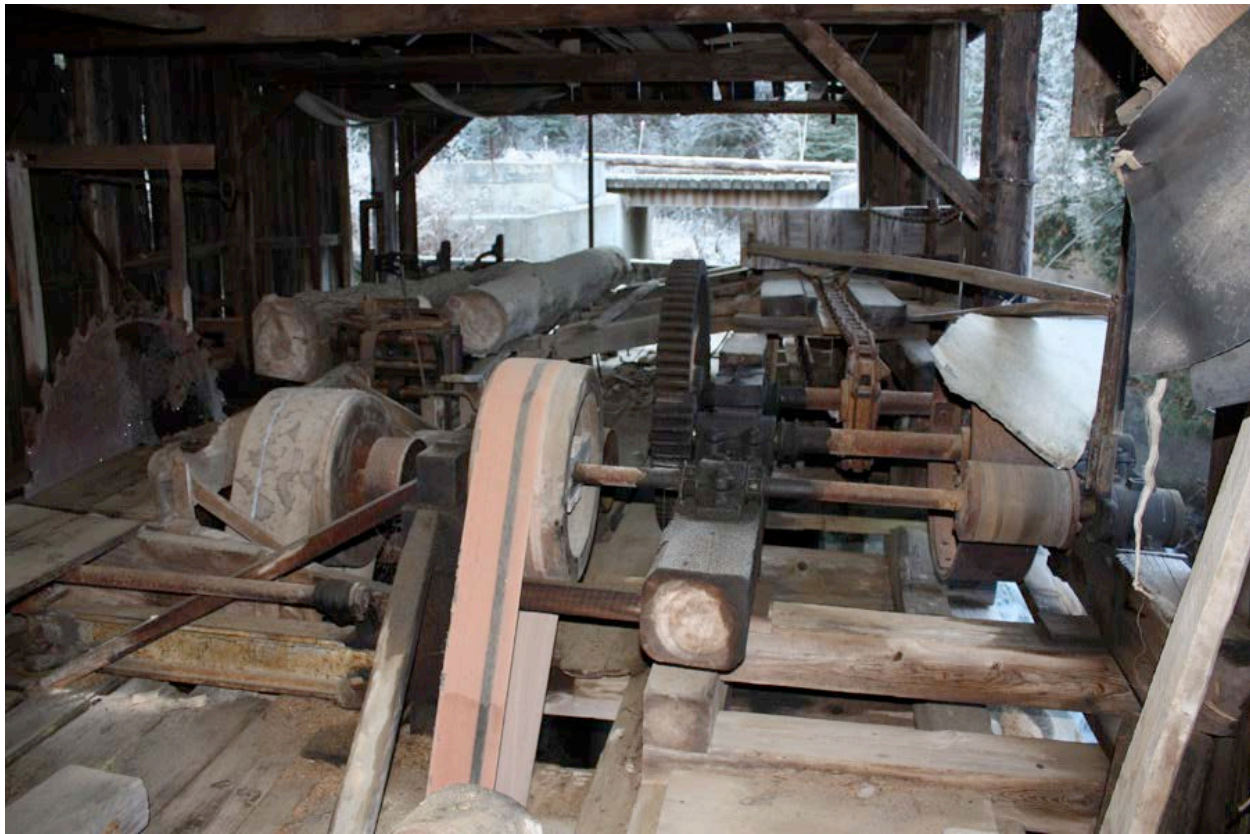
IMG\_5355.jpg

Intérieur parfaitement conservé du moulin de Jarnac.

Nombreux jadis sur le territoire de la MRC de Papineau, les moulins à scie hydrauliques sont devenus extrêmement rares. Un seul en fait a été répertorié par notre équipe, le moulin de Jarnac à Mulgrave-et-Derry. Cette scierie hydraulique a conservé l'ensemble de ses mécanismes. Elle est unique dans la MRC et il existe très peu d'éléments comparables dans l'ensemble de l'Outaouais. Tout semble être encore en place, comme au temps où elle était en fonction.

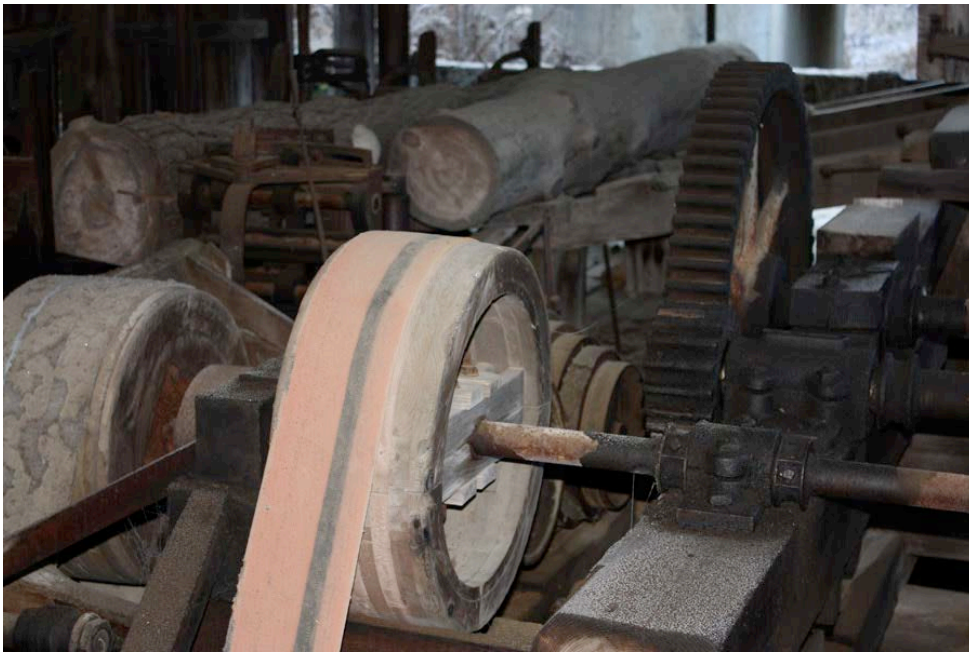
IMG\_5360.jpg

Détail de quelques-uns des nombreux mécanismes du moulin de Jarnac.

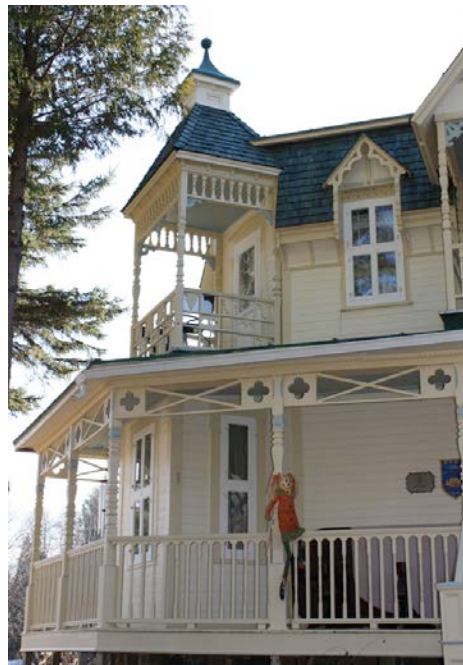
IMG\_4082.jpg

L'édifice possède en effet encore un grand nombre de ses éléments décoratifs : aisseliers, lambrequins, corniche à modillons, chambranles et planches cornières.

Détail de l'ornementation.

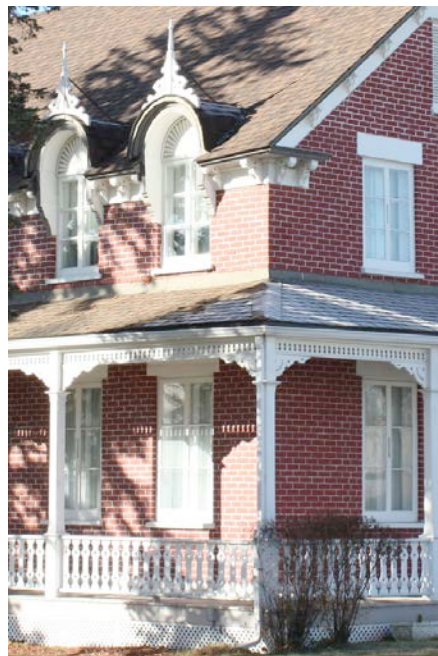
IMG\_4619.jpg

De style éclectique, la maison possède un grand nombre d'éléments décoratifs : épi, aisseliers, lambrequins, corniche à modillons et retours de l'avant-toit. La maison Adélar-Quesnel offre donc un état d'authenticité excellent et, de surcroît, un très bon état physique.

Détail de l'ornementation.

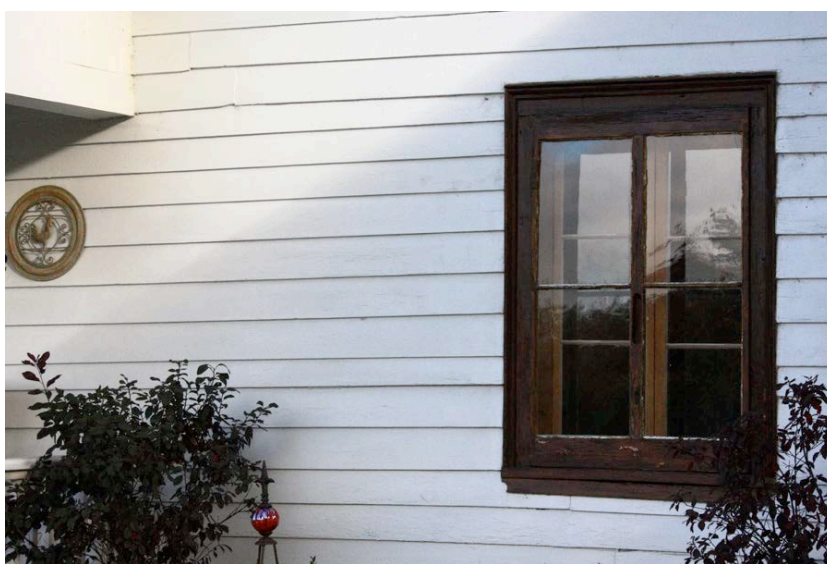
IMG\_1683.jpg

La maison possède un revêtement de clin de bois avec des fenêtres à battants à grands carreaux. Elle constitue un fort bel exemple de maison néoclassique québécoise.

Détail de la façade avant.

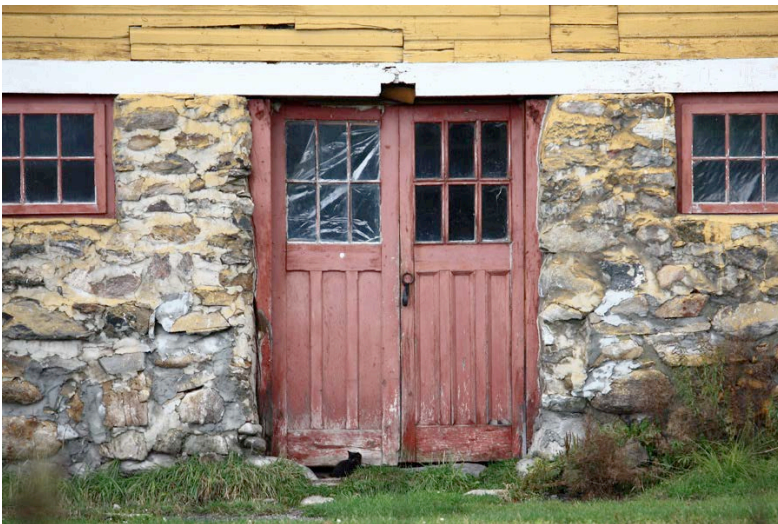
IMG\_2271.jpg

Détail de la haute fondation en pierre percée d'une porte à panneaux avec vitrage à deux battants.

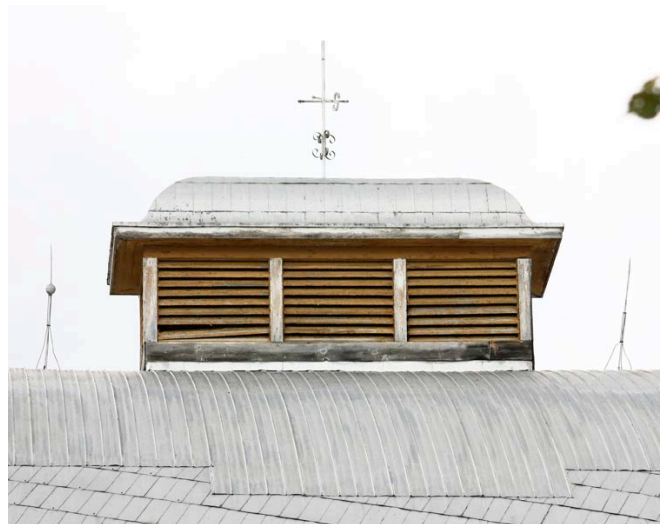
IMG\_2273.jpg

Un des événements du toit.

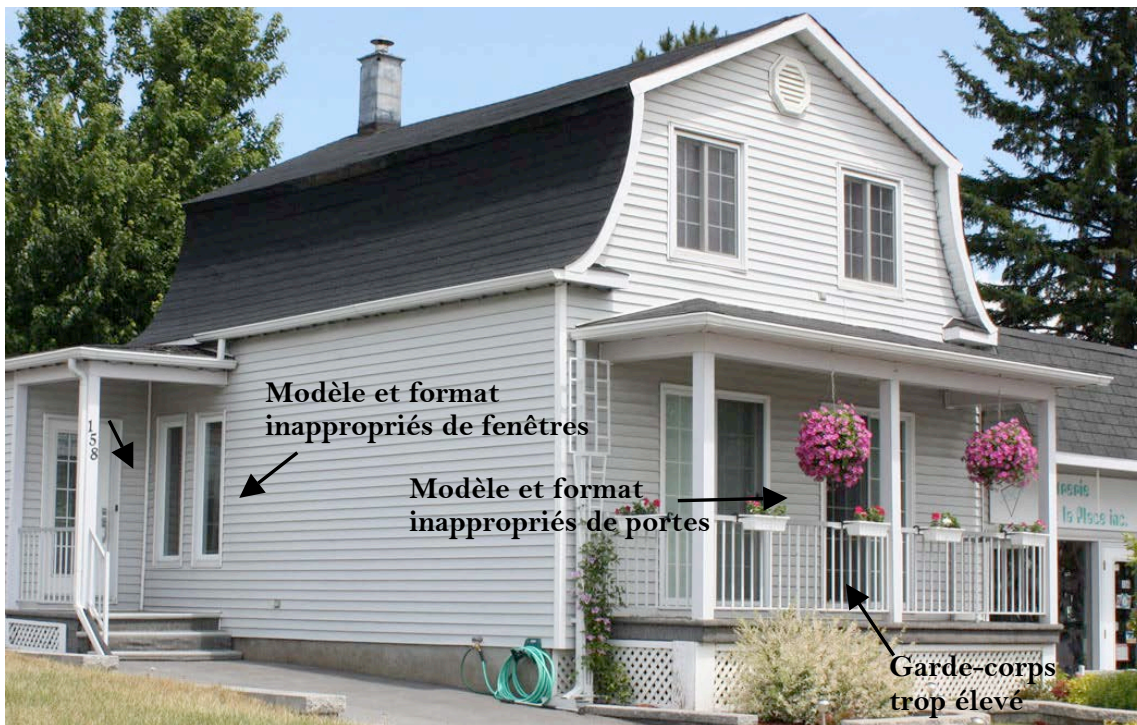
Édifice de la rue Papineau présentant un faible état d'authenticité, Papineauville.

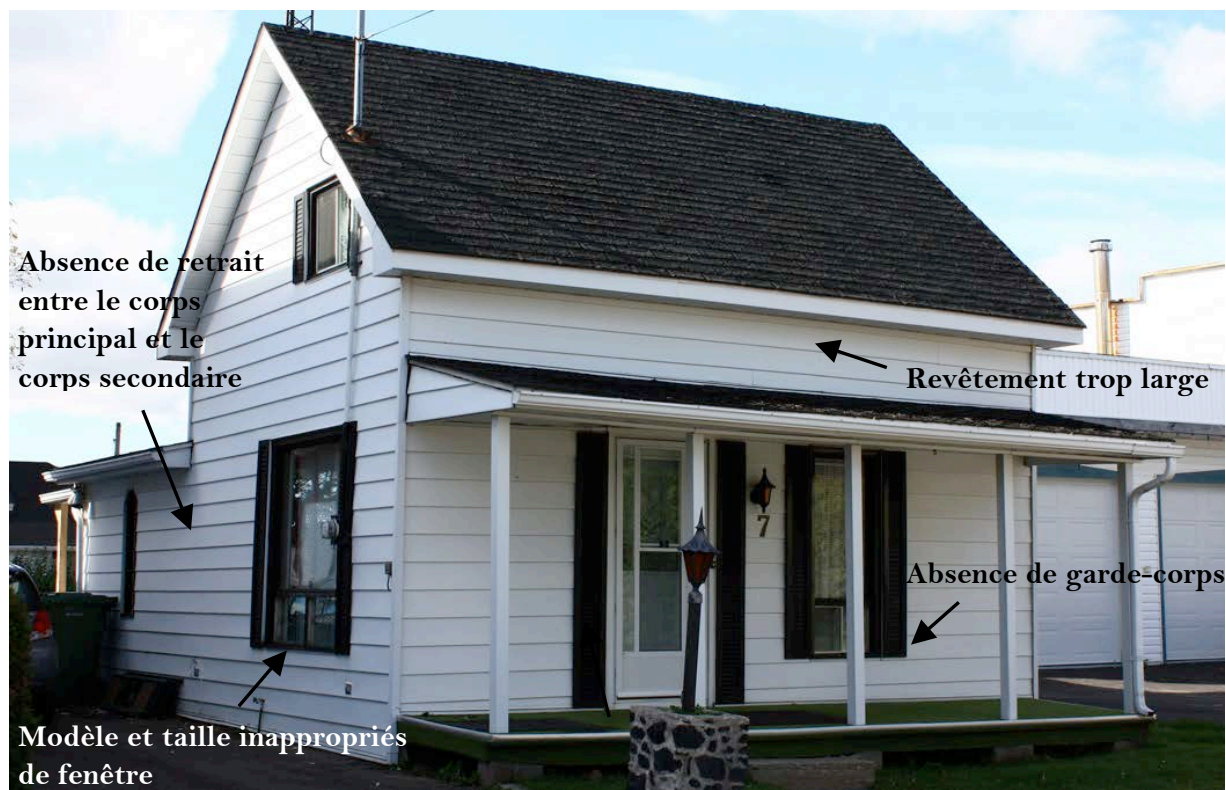
Édifice de la rue Gendron présentant un faible état d'authenticité, Fassett.

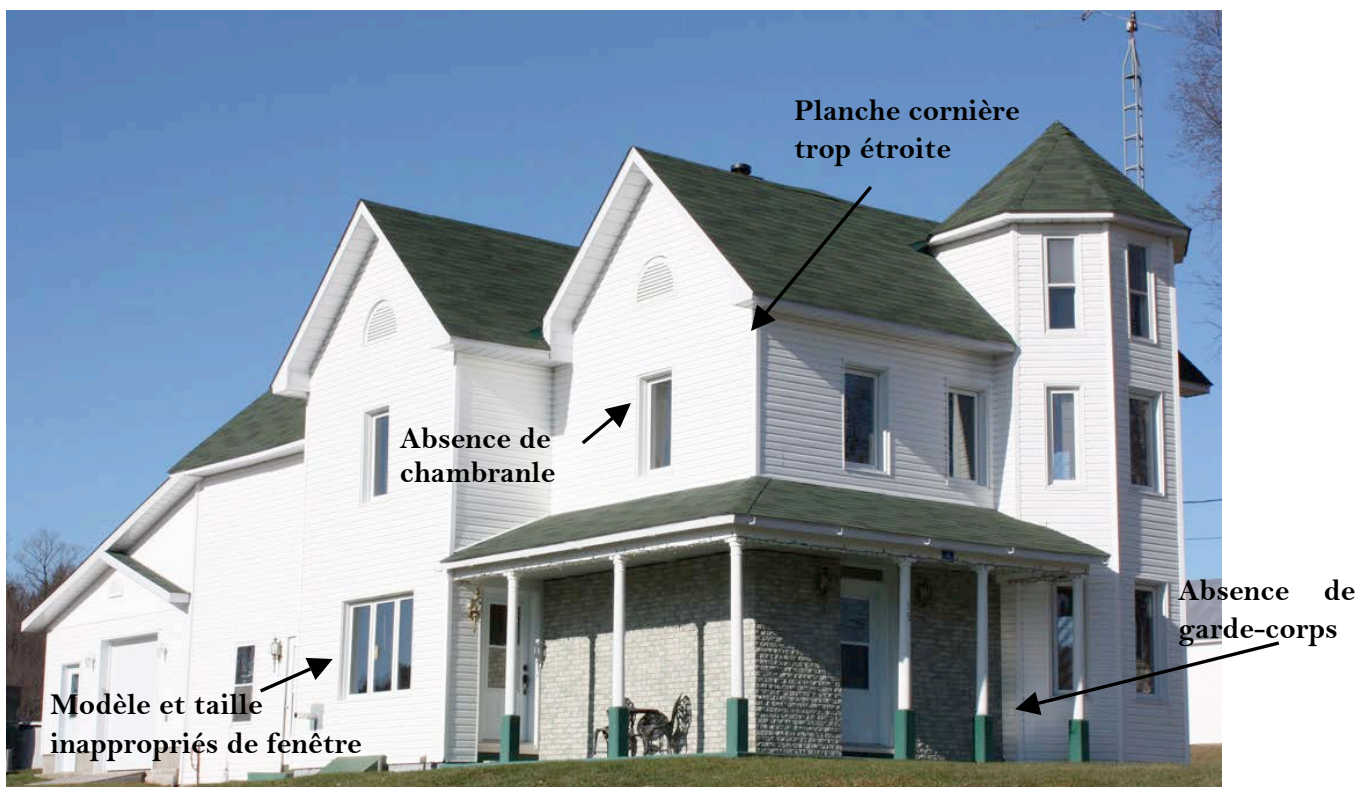
Édifice de la rue Principale à Saint-Sixte présentant un faible état d'authenticité.

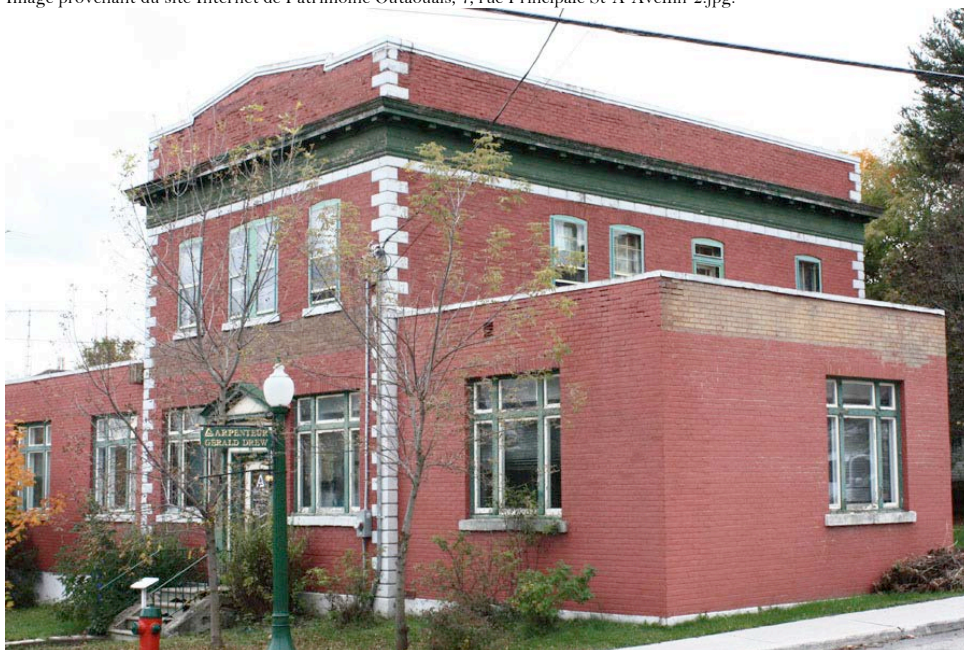
IMG\_1949.jpg

L'ancienne Banque Provinciale du Canada, aujourd'hui. L'édifice a préservé une assez bonne intégrité malgré ses deux agrandissements. 7, rue Saint-André, Saint-André-Avellin.

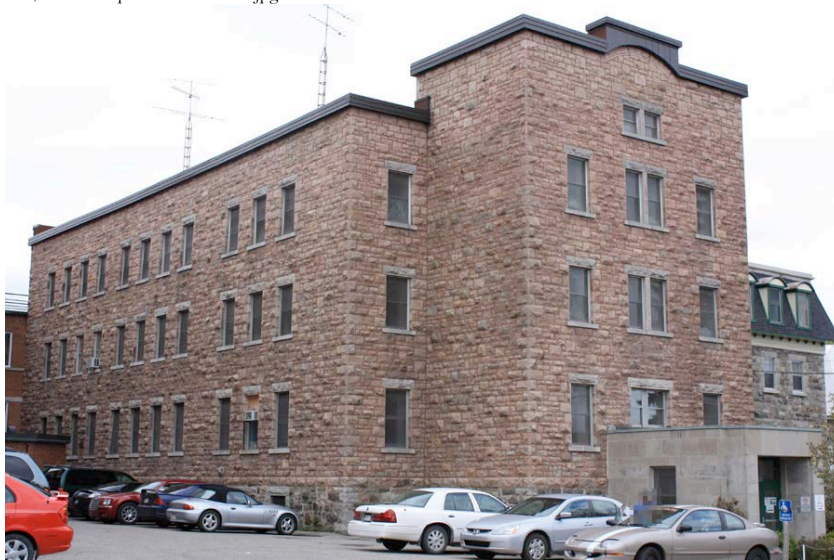
Le 12, rue Principale à Saint-André-Avellin, aujourd'hui.  
IMG\_2010.jpg

Sur le bâtiment actuel de l'école des Sœurs de la Providence, le couronnement (croix) a été enlevé, la corniche refaite et les fenêtres changées. Le porche et l'escalier anciens ont disparu afin de faire place à une construction moderne en blocs de béton. Ces transformations altèrent passablement l'état d'authenticité de l'édifice.

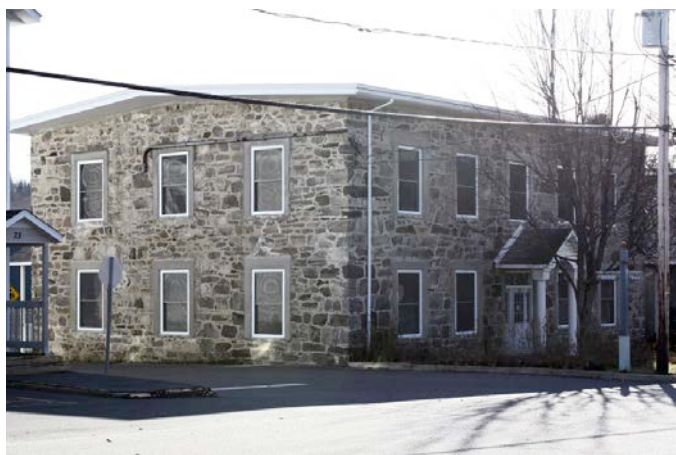
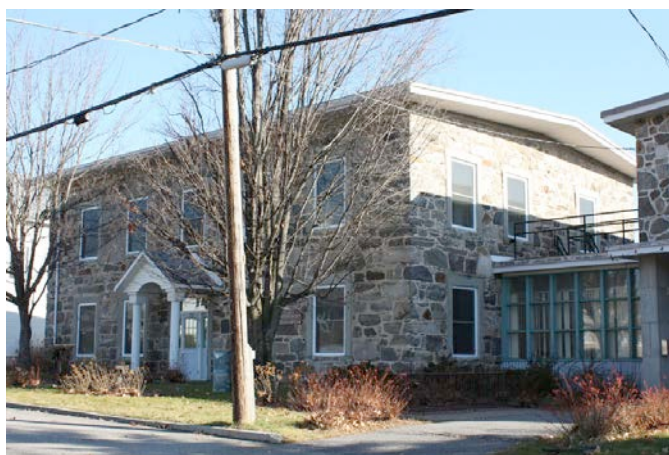
Couvent Sainte-Famille aujourd'hui. 75, rue de l'Hôtel-de-Ville, Chénéville.

Au fil des années, l'édifice subit des altérations majeures. En 1957, la commission scolaire fait exécuter des travaux qui amènent la suppression du deuxième étage (la pierre est réutilisée pour la maçonnerie de la façade de la nouvelle école érigée juste à côté). À ce moment, le couvent perd également sa tourelle centrale et son clocheton, de même que sa fenestration ancienne. Un agrandissement doté d'un petit passage est aménagé entre l'ancien couvent et la nouvelle école.

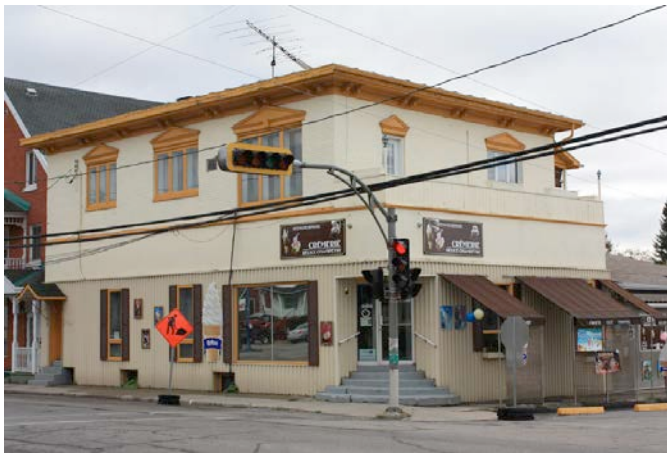
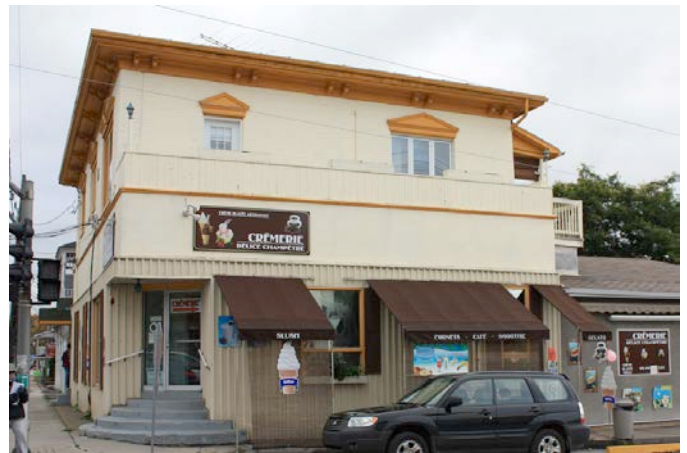
Magasin général Bélisle aujourd'hui. 253-255, rue Papineau, Papineauville.

Le bâtiment a subi de nombreuses transformations : agrandissement de facture moderne sur le mur ouest, suppression de la galerie, ainsi que modification de la forme et du modèle des ouvertures. Sur la toiture, le corps secondaire au couronnement pyramidal a disparu. Les seuls éléments qui subsistent encore sont la brique à l'étage, la toiture en tôle à baguettes et la corniche à consoles.

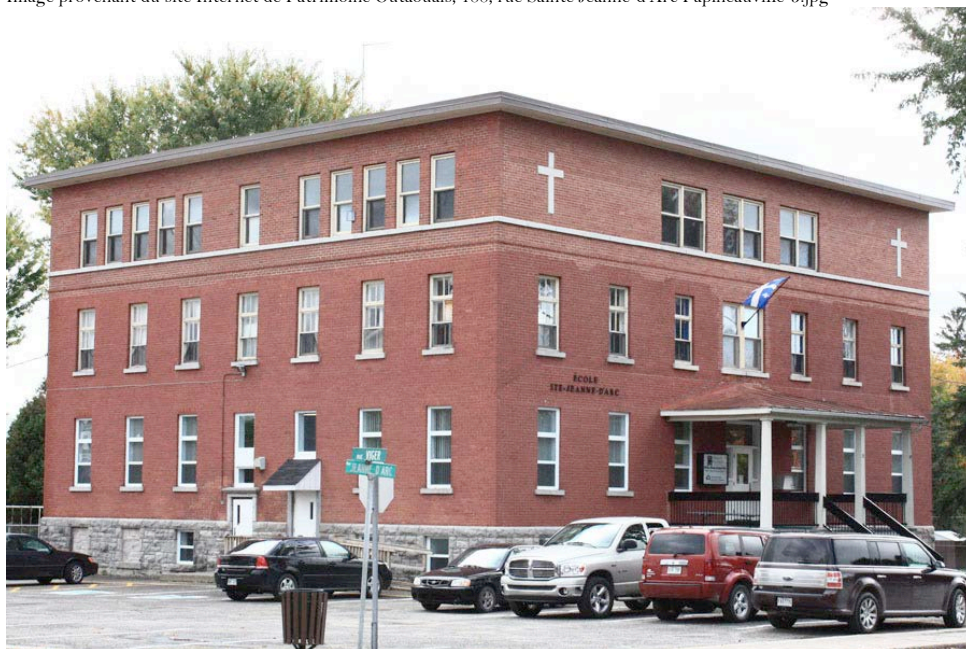
Couvent de Papineauville aujourd'hui. 188, rue Jeanne-d'Arc, Papineauville. Le bâtiment est cité monument historique en 2010.

L'observation de la photo ancienne du couvent de Papineauville permet de constater la transformation du toit mansardé en toit plat, le remplacement des portes et de certaines fenêtres ainsi que la transformation de la longue galerie en perron.

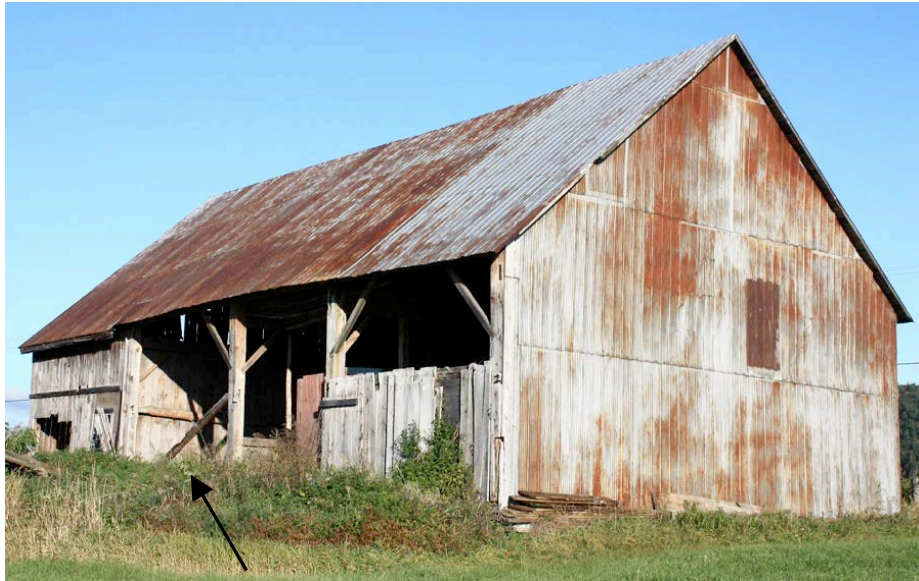
IMG\_2457.jpg

Grange-étable passablement détériorée, rue Principale à Fassett. La structure est instable, un billot a même été placé afin de solidifier un poteau. D'autres bâtiments secondaires de la MRC sont dans le même état.

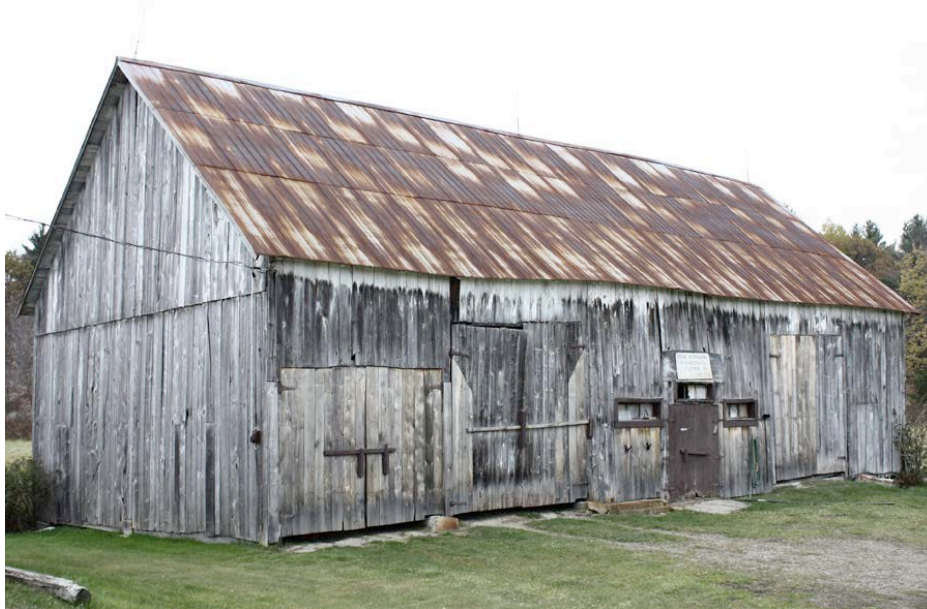
IMG\_3181.jpg

Le revêtement de la toiture de cette grange-étable est fortement détérioré, tout comme la façade. Montée Saint-François, Plaisance.

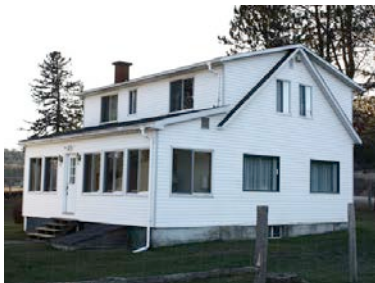
Boileau chemin de Boileau 432

État d'authenticité  
**Mauvais**  
Valeur  
patrimoniale  
**1**  
Style  
**Vernaculaire  
américain**

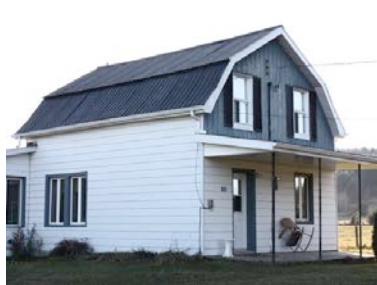
Boileau chemin de Boileau 460

État d'authenticité  
**Mauvais**  
Valeur  
patrimoniale  
**2**  
Style  
**Aucun**

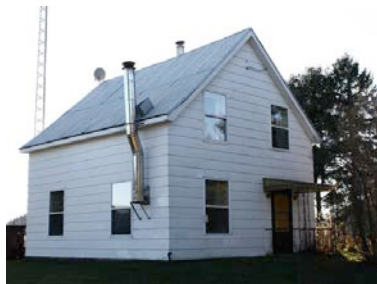
Boileau chemin de Boileau 476

État d'authenticité  
**Mauvais**  
Valeur  
patrimoniale  
**1**  
Style  
**Vernaculaire  
américain**

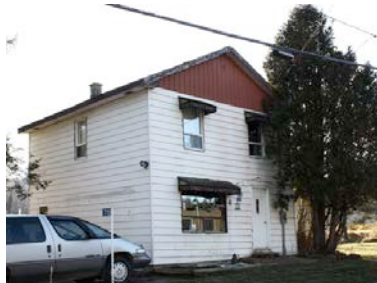
Boileau chemin de Boileau 712

État d'authenticité  
**Mauvais**  
Valeur  
patrimoniale  
**1**  
Style  
**Vernaculaire  
américain**

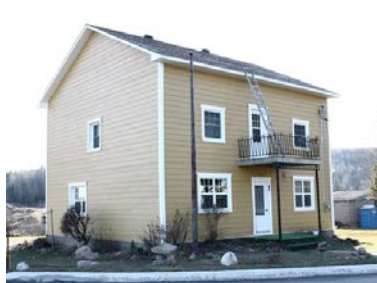
Boileau chemin de Boileau 728

État d'authenticité  
**Mauvais**  
Valeur  
patrimoniale  
**2**  
Style  
**Vernaculaire  
américain**

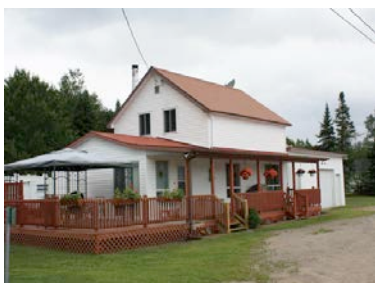
**Bowman** chemin de la Lièvre Nord 143

État d'authenticité  
**Mauvais**  
Valeur  
patrimoniale  
**1**  
Style  
**Vernaculaire américain**

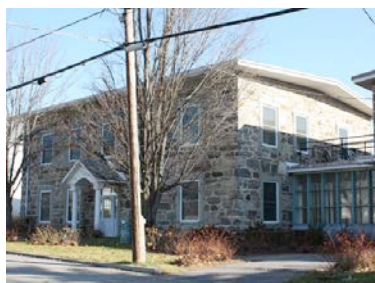
Ancien couvent Sainte-Famille

État d'authenticité  
**Mauvais**  
Valeur  
patrimoniale  
**3**  
Style  
**Aucun**

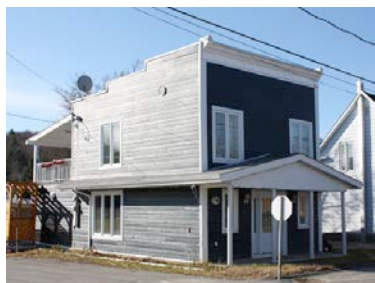
**Chénéville** rue Mangin 94

Bâtiment principal

État d'authenticité  
**Passable**  
Valeur  
patrimoniale  
**2**  
Style  
**Maison cubique**

Date estimée  
**1900**  
Date connue

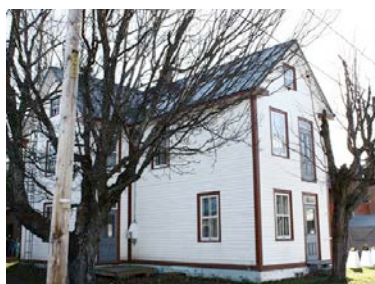
**Chénéville** rue Montfort 63

Bâtiment principal

État d'authenticité  
**Excellent**  
Valeur  
patrimoniale  
**4**  
Style  
**Vernaculaire américain**

Date estimée  
**1910**  
Date connue

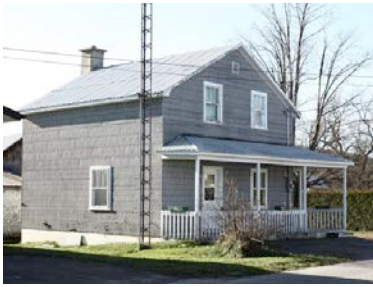
Chénéville rue Papineau 114

Bâtiment principal

État d'authenticité  
**Bon**  
Valeur  
patrimoniale  
**2**  
Style  
**Vernaculaire  
américain**  
Date estimée  
**1920**  
Date connue

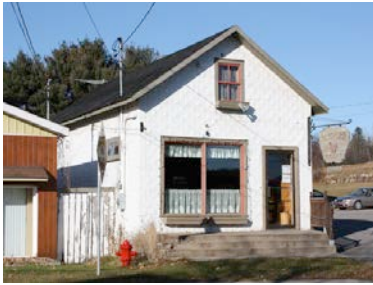
Chénéville rue Principale 22

Bâtiment principal

État d'authenticité  
**Bon**  
Valeur  
patrimoniale  
**2**  
Style  
**Vernaculaire  
américain**  
Date estimée  
**1930**  
Date connue

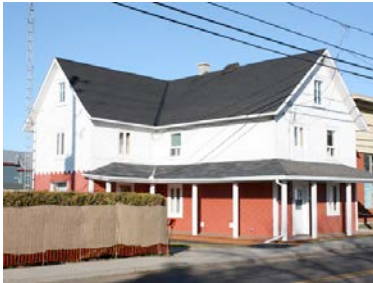
Chénéville rue Principale 38

Bâtiment principal

État d'authenticité  
**Bon**  
Valeur  
patrimoniale  
**2**  
Style  
**Vernaculaire  
américain**  
Date estimée  
**1912**  
Date connue

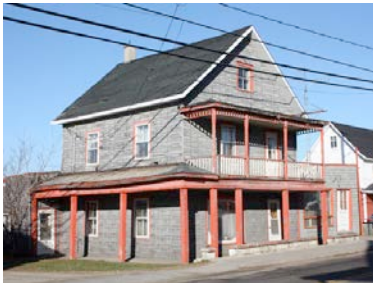
Chénéville rue Principale 42

Bâtiment principal

État d'authenticité  
**Bon**  
Valeur  
patrimoniale  
**3**  
Style  
**Vernaculaire  
américain**  
Date estimée  
**1910**  
Date connue

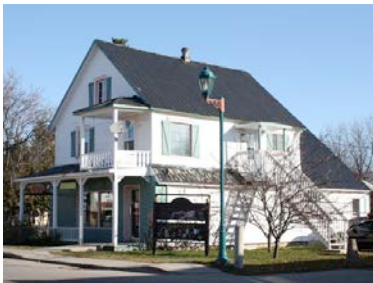
Chénéville rue Principale 49

Bâtiment principal

État d'authenticité  
**Bon**  
Valeur  
patrimoniale  
**2**  
Style  
**Vernaculaire  
américain**  
Date estimée  
**1910**  
Date connue

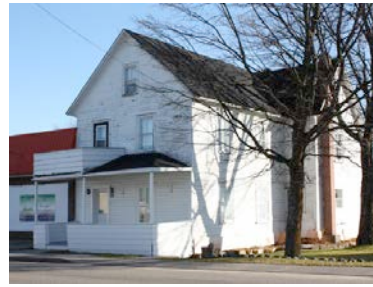
Chénéville rue Principale 55

Bâtiment principal

État d'authenticité  
**Excellent**  
Valeur  
patrimoniale  
**3**  
Style  
**Vernaculaire  
américain**  
Date estimée  
**1890**  
Date connue

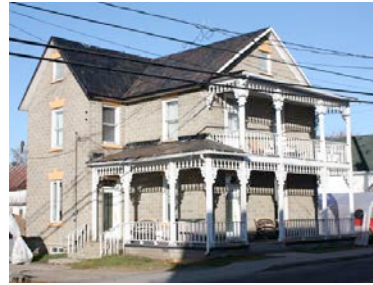
Chénéville rue Principale 56

Bâtiment principal

État d'authenticité  
**Excellent**  
Valeur  
patrimoniale  
**4**  
Style  
**Vernaculaire  
américain**  
Date estimée  
**1920**  
Date connue

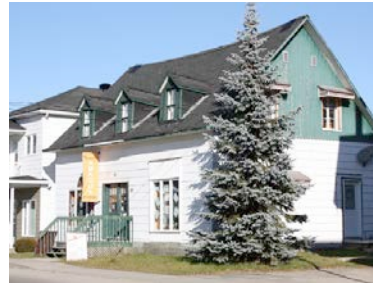
Chénéville rue Principale 69

Bâtiment principal

État d'authenticité  
**Mauvais**  
Valeur  
patrimoniale  
**2**  
Style  
**Maison  
québécoise  
d'inspiration**  
Date estimée  
**1870**  
Date connue

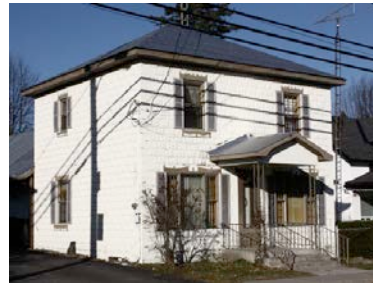
Chénéville rue Principale 82

Bâtiment principal

État d'authenticité  
**Excellent**  
Valeur  
patrimoniale  
**3**  
Style  
**Maison cubique**  
Date estimée  
**1920**  
Date connue

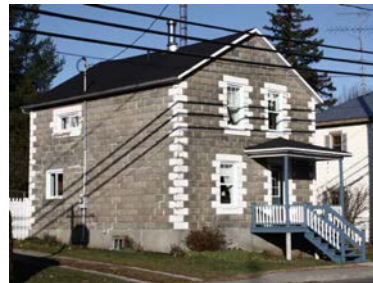
Chénéville rue Principale 84

Bâtiment principal

État d'authenticité  
**Bon**  
Valeur  
patrimoniale  
**2**  
Style  
**Vernaculaire  
américain**  
Date estimée  
**1940**  
Date connue

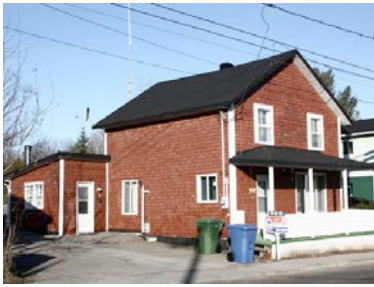
Chénéville rue Principale 92

Bâtiment principal

État d'authenticité  
**Bon**  
Valeur  
patrimoniale  
**3**  
Style  
**Vernaculaire  
américain**

Date estimée  
**1912**  
Date connue

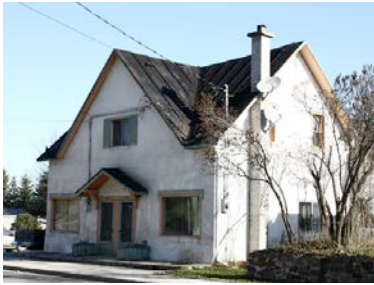
Chénéville rue Principale 99

Bâtiment principal

État d'authenticité  
**Passable**  
Valeur  
patrimoniale  
**3**  
Style  
**Néogothique**

Date estimée  
**1858**  
Date connue

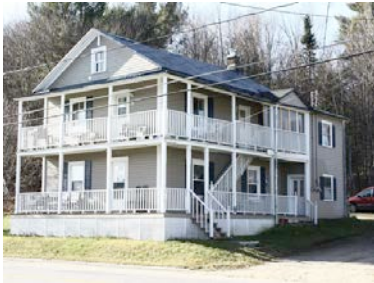
Chénéville rue Principale 112

Bâtiment principal

État d'authenticité  
**Bon**  
Valeur  
patrimoniale  
**3**  
Style  
**Vernaculaire  
américain**

Date estimée  
**1902**  
Date connue

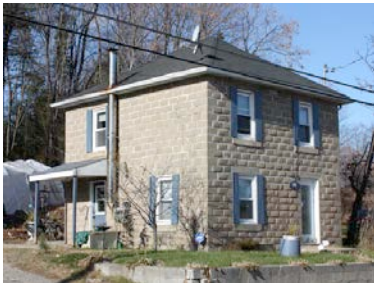
Chénéville rue Principale 116

Bâtiment principal

État d'authenticité  
**Bon**  
Valeur  
patrimoniale  
**2**  
Style  
**Maison cubique**

Date estimée  
**1920**  
Date connue

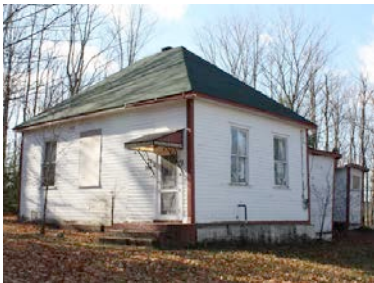
Chénéville montée Racicot 355

Ancienne école

État d'authenticité  
**Excellent**  
Valeur  
patrimoniale  
**3**  
Style  
**Aucun**

Date estimée  
**1900**  
Date connue

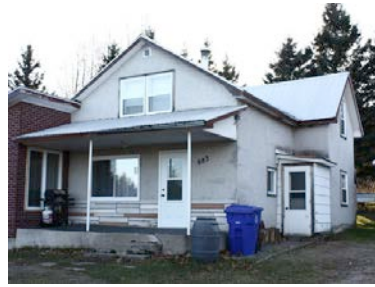
Duhamel route 321 683

Bâtiment principal

État d'authenticité  
**Mauvais**  
Valeur  
patrimoniale  
**1**  
Style  
**Vernaculaire  
américain**

Date estimée  
**1925**  
Date connue

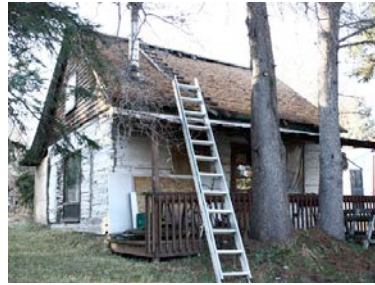
Duhamel route 321 785

Bâtiment principal

État d'authenticité  
**Bon**  
Valeur  
patrimoniale  
**3**  
Style  
**Maison de  
colonisation**

Date estimée  
**1870**  
Date connue

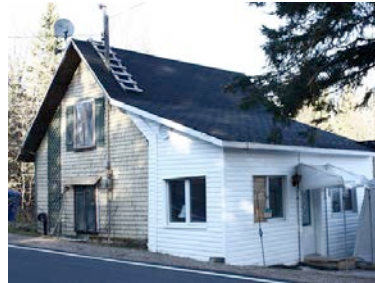
Duhamel route 321 788

Bâtiment principal

État d'authenticité  
**Passable**  
Valeur  
patrimoniale  
**2**  
Style  
**Maison de  
colonisation**

Date estimée  
**1880**  
Date connue

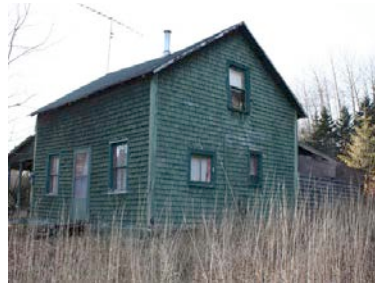
Duhamel route 321 921

Bâtiment principal

État d'authenticité  
**Bon**  
Valeur  
patrimoniale  
**3**  
Style  
**Maison de  
colonisation**

Date estimée  
**1880**  
Date connue

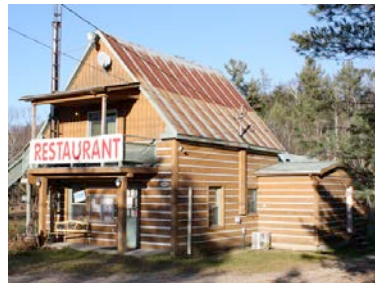
Duhamel route 321 1348

Bâtiment principal

État d'authenticité  
**Passable**  
Valeur  
patrimoniale  
**2**  
Style  
**Maison de  
colonisation**

Date estimée  
**1900**  
Date connue

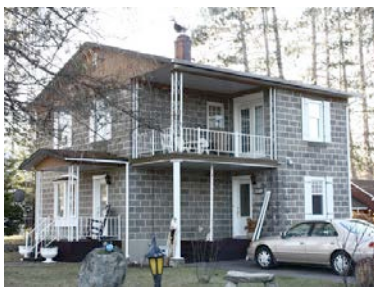
Duhamel rue Principale 1849

Bâtiment principal

État d'authenticité  
**bon**  
Valeur  
patrimoniale  
**2**  
Style  
**Vernaculaire  
américain**

Date estimée  
**1940**  
Date connue

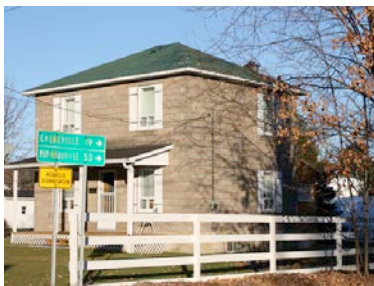
Duhamel rue Principale 1868

Bâtiment principal

État d'authenticité  
**Bon**  
Valeur  
patrimoniale  
**3**  
Style  
**Maison cubique**

Date estimée  
**1945**  
Date connue  
**1945**

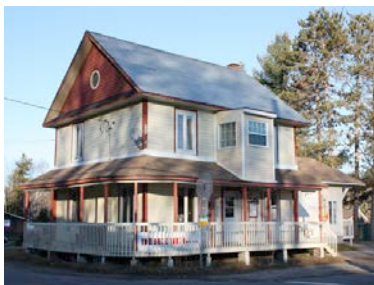
Duhamel rue Principale 1874

Bâtiment principal

État d'authenticité  
**Bon**  
Valeur  
patrimoniale  
**3**  
Style  
**Vernaculaire  
américain**

Date estimée  
**1895**  
Date connue

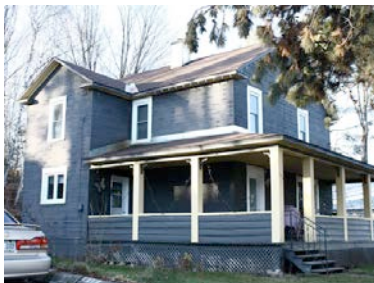
Duhamel rue Principale 1875

Bâtiment principal

État d'authenticité  
**Bon**  
Valeur  
patrimoniale  
**2**  
Style  
**Vernaculaire  
américain**

Date estimée  
**1920**  
Date connue

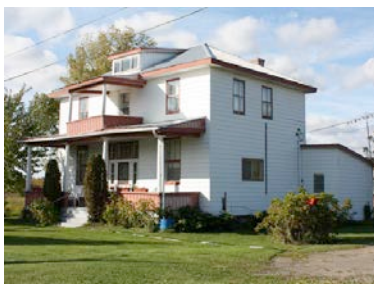
Fassett rue Charles 93

Bâtiment principal

État d'authenticité  
**Passable**  
Valeur  
patrimoniale  
**3**  
Style  
**Maison cubique**

Date estimée  
**1908**  
Date connue

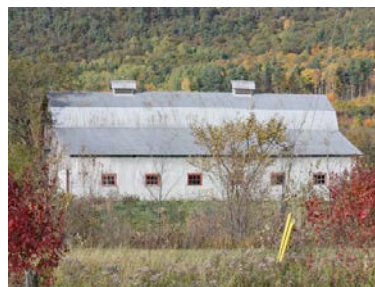
Fassett rue Charles 93

Grange-étable

État d'authenticité  
**Passable**  
Valeur  
patrimoniale  
**2**  
Style  
**Aucun**

Date estimée  
**1908**  
Date connue

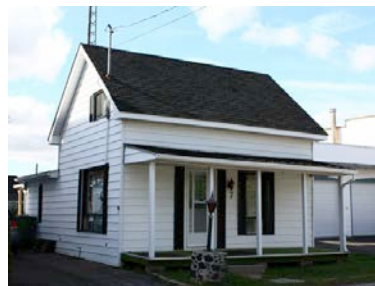
Fassett rue Gendron 7

Bâtiment principal

État d'authenticité  
**Mauvais**  
Valeur  
patrimoniale  
**1**  
Style  
**Maison de  
colonisation**

Date estimée  
**1905**  
Date connue

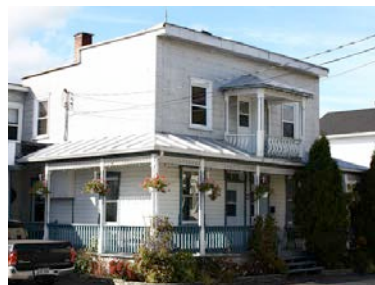
Fassett rue Gendron 9

Bâtiment principal

État d'authenticité  
**Bon**  
Valeur  
patrimoniale  
**3**  
Style  
**Maison cubique**

Date estimée  
**1900**  
Date connue

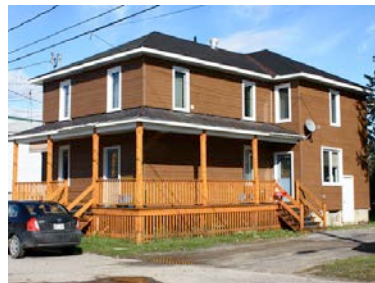
Fassett rue Gendron 16

Ancien couvent des Sœurs du  
Sacré-Cœur-de-Jésus

Ancien couvent

État d'authenticité  
**Mauvais**  
Valeur  
patrimoniale  
**2**  
Style  
**Maison cubique**

Date estimée  
**1914**  
Date connue  
**1914**

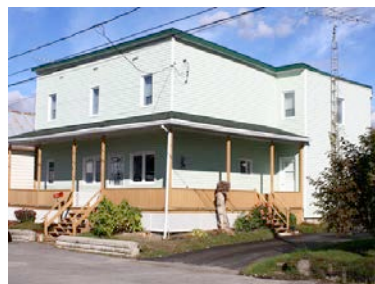
Fassett rue Gendron 22

Bâtiment principal

État d'authenticité  
**Mauvais**  
Valeur  
patrimoniale  
**2**  
Style  
**Maison cubique**

Date estimée  
**1905**  
Date connue  
**1905**

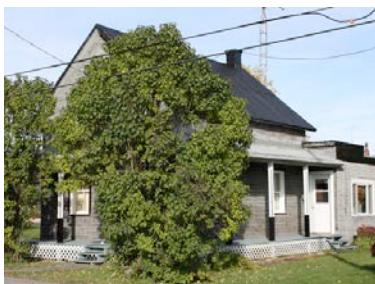
Fassett rue Kemp 4

Bâtiment principal

État d'authenticité  
**Excellent**  
Valeur  
patrimoniale  
**3**  
Style  
**Maison de  
colonisation**

Date estimée  
**1900**  
Date connue

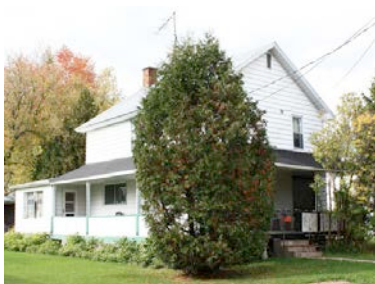
Fassett rue Lafleur 5

Bâtiment principal

État d'authenticité  
**Mauvais**  
Valeur  
patrimoniale  
**1**  
Style  
**Vernaculaire  
américain**

Date estimée  
**1905**  
Date connue

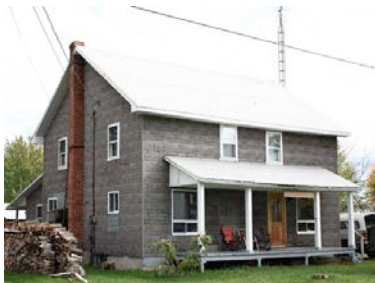
Fassett rue Lafleur 6

Bâtiment principal

État d'authenticité  
**Bon**  
Valeur  
patrimoniale  
**2**  
Style  
**Vernaculaire  
américain**

Date estimée  
**1915**  
Date connue

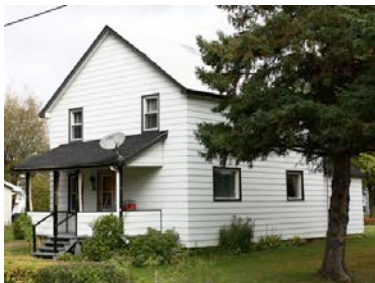
Fassett rue Lafleur 14

Bâtiment principal

État d'authenticité  
**Mauvais**  
Valeur  
patrimoniale  
**1**  
Style  
**Vernaculaire  
américain**

Date estimée  
**1905**  
Date connue

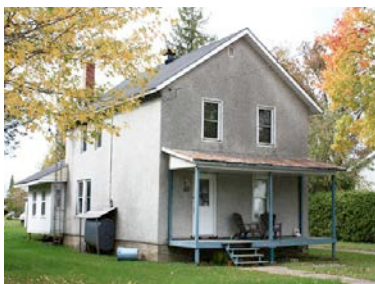
Fassett rue Lafleur 15

Bâtiment principal

État d'authenticité  
**Mauvais**  
Valeur  
patrimoniale  
**1**  
Style  
**Vernaculaire  
américain**

Date estimée  
**1905**  
Date connue

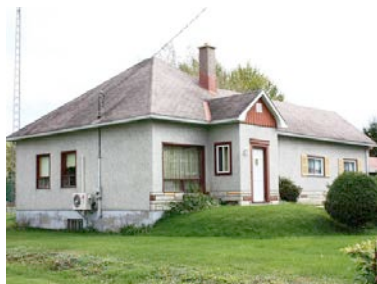
Fassett rue Lafleur 16

Ancienne école Saint-Benoît

Ancienne école

État d'authenticité  
**Mauvais**  
Valeur  
patrimoniale  
**2**  
Style  
**Aucun**

Date estimée  
**1950**  
Date connue  
**1950**

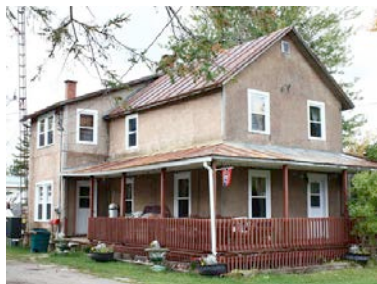
Fassett rue Lafleur 19

Bâtiment principal

État d'authenticité  
**Passable**  
Valeur  
patrimoniale  
**2**  
Style  
**Vernaculaire  
américain**

Date estimée  
**1905**  
Date connue

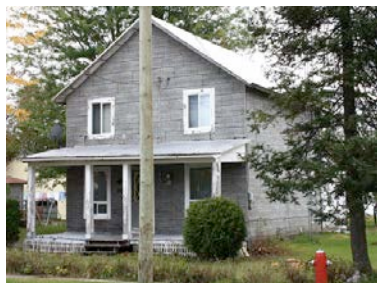
Fassett rue Lafleur 21

Bâtiment principal

État d'authenticité  
**Bon**  
Valeur  
patrimoniale  
**2**  
Style  
**Vernaculaire  
américain**

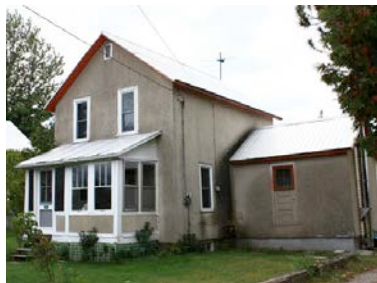
Fassett rue Lafleur 23

Bâtiment principal

État d'authenticité  
**Mauvais**  
Valeur  
patrimoniale  
**2**  
Style  
**Vernaculaire  
américain**

Date estimée  
**1905**  
Date connue

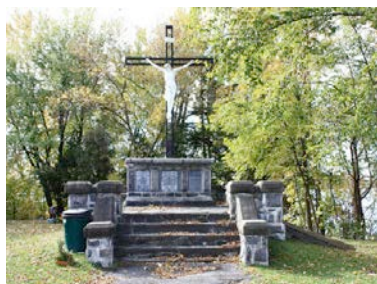
Fassett rue Principale

Calvaire

État d'authenticité  
**Excellent**  
Valeur  
patrimoniale  
**3**  
Style  
**Aucun**

Date estimée  
**1934**  
Date connue  
**1934**

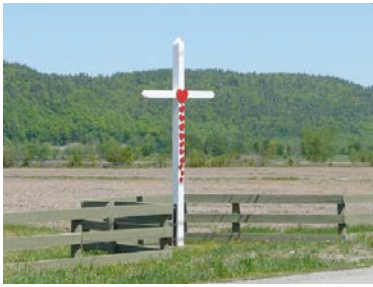
Fassett rue Principale

Croix de chemin

État d'authenticité  
**Excellent**  
Valeur  
patrimoniale  
**3**  
Style  
**Aucun**

Date estimée  
**2009**  
Date connue  
**2009**  
P1140314.jpg

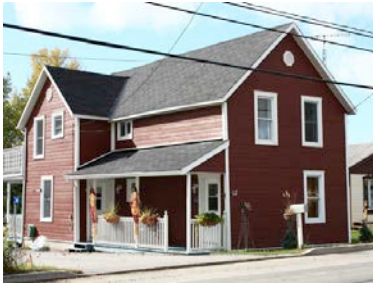
Fassett rue Principale 12

Bâtiment principal

État d'authenticité  
**Passable**  
Valeur  
patrimoniale  
**2**  
Style  
**Vernaculaire  
américain**

Date estimée  
**1900**  
Date connue  
**1900**  
IMG\_2604.jpg

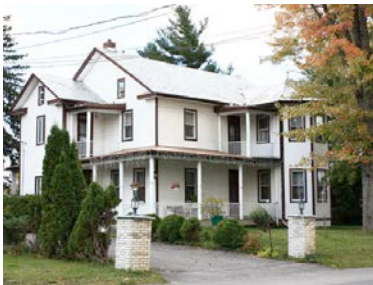
Fassett rue Principale 58

Bâtiment principal

État d'authenticité  
**Passable**  
Valeur  
patrimoniale  
**2**  
Style  
**Éclectisme**

Date estimée  
**1900**  
Date connue  
**1900**  
IMG\_2656.jpg

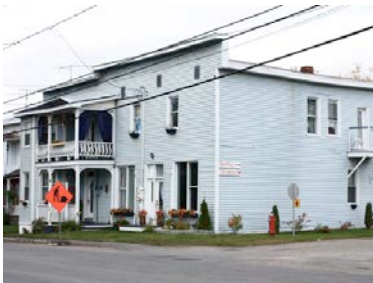
Fassett rue Principale 59

Bâtiment principal

État d'authenticité  
**Mauvais**  
Valeur  
patrimoniale  
**2**  
Style  
**Boomtown**

Date estimée  
**1910**  
Date connue  
**1910**  
IMG\_2602.jpg

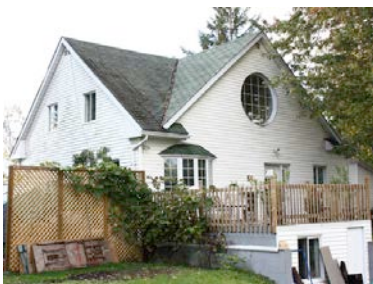
Fassett rue Principale 60

Bâtiment principal

État d'authenticité  
**Mauvais**  
Valeur  
patrimoniale  
**3**  
Style  
**Aucun**

Date estimée  
**1846**  
Date connue  
**1846**  
IMG\_2651.jpg

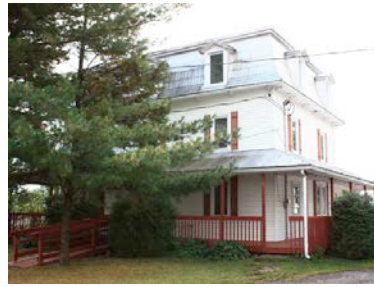
Fassett rue Principale 66

Bâtiment principal

État d'authenticité  
**Passable**  
Valeur  
patrimoniale  
**2**  
Style  
**Maison  
mansardée**

Date estimée  
**1890**  
Date connue  
**1890**  
IMG\_2645.jpg

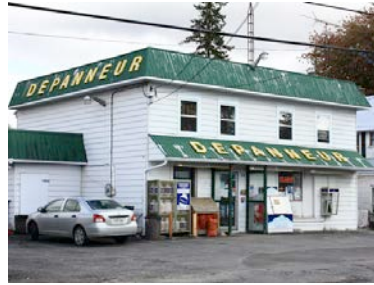
Fassett rue Principale 83

Bâtiment principal

État d'authenticité  
**Mauvais**  
Valeur  
patrimoniale  
**1**  
Style  
**Aucun**

Date estimée  
**1910**  
Date connue  
**1910**  
IMG\_2639.jpg

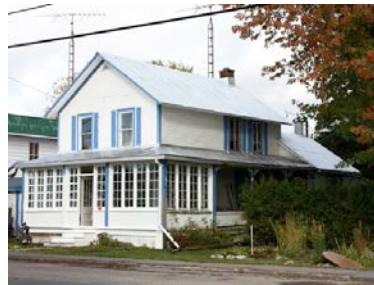
Fassett rue Principale 87

Bâtiment principal

État d'authenticité  
**Excellent**  
Valeur  
patrimoniale  
**3**  
Style  
**Vernaculaire  
américain**

Date estimée  
**1905**  
Date connue  
**1905**  
IMG\_2627.jpg

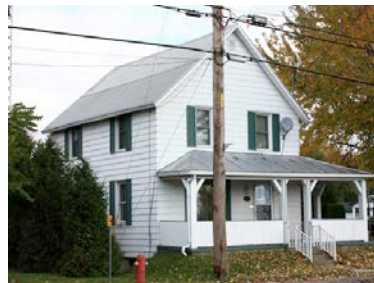
Fassett rue Principale 99

Bâtiment principal

État d'authenticité  
**Passable**  
Valeur  
patrimoniale  
**2**  
Style  
**Vernaculaire  
américain**

Date estimée  
**1900**  
Date connue  
**1900**  
IMG\_2618.jpg
