## *Inventaire du patrimoine bâti de la région de l'Outaouais*

*MRC de Papineau  
Rapport synthèse*

**RAPPORT SYNTHÈSE**

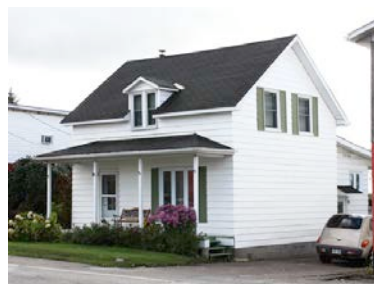
Fassett rue Principale 108

Bâtiment principal

État d'authenticité  
**Passable**  
Valeur  
patrimoniale  
**2**  
Style  
**Vernaculaire  
américain**

Date estimée  
**1900**  
Date connue  
**1900**  
IMG\_2611.jpg

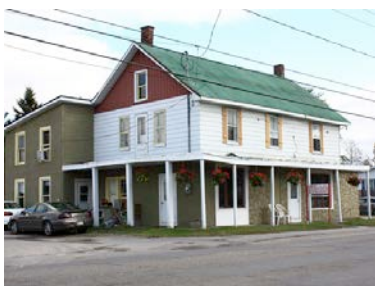
Fassett rue Principale 109

Bâtiment principal

État d'authenticité  
**Mauvais**  
Valeur  
patrimoniale  
**2**  
Style  
**Vernaculaire  
américain**

Date estimée  
**1905**  
Date connue  
**1905**

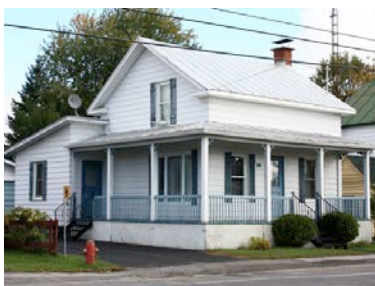
Fassett rue Principale 113

Bâtiment principal

État d'authenticité  
**Passable**  
Valeur  
patrimoniale  
**2**  
Style  
**Maison de  
colonisation**

Date estimée  
**1900**  
Date connue

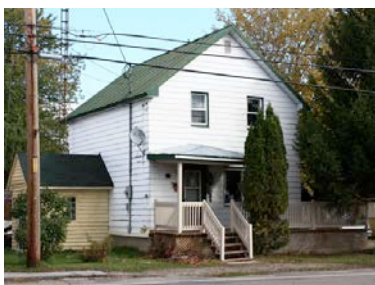
Fassett rue Principale 115

Bâtiment principal

État d'authenticité  
**Mauvais**  
Valeur  
patrimoniale  
**1**  
Style  
**Vernaculaire  
américain**

Date estimée  
**1905**  
Date connue

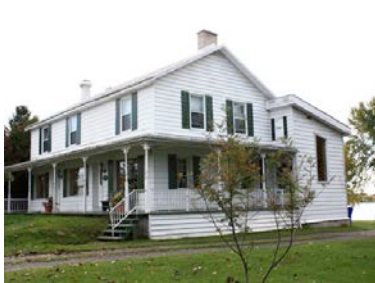
Fassett rue Principale 160

Bâtiment principal

État d'authenticité  
**Passable**  
Valeur  
patrimoniale  
**2**  
Style  
**Vernaculaire  
américain**

Date estimée  
**1880**  
Date connue

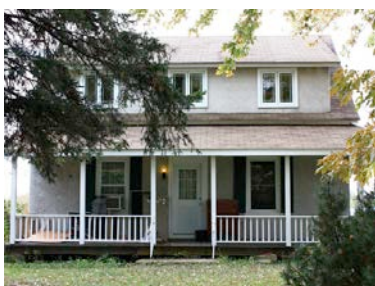
Fassett rue Principale 170

Bâtiment principal

État d'authenticité  
**Mauvais**  
Valeur  
patrimoniale  
**2**  
Style  
**Aucun**

Date estimée  
**1888**  
Date connue

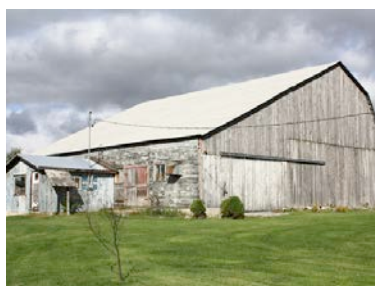
Fassett rue Principale 280

Grange-étable

État d'authenticité  
**Passable**  
Valeur  
patrimoniale  
**2**  
Style  
**Aucun**

Date estimée  
**1930**  
Date connue

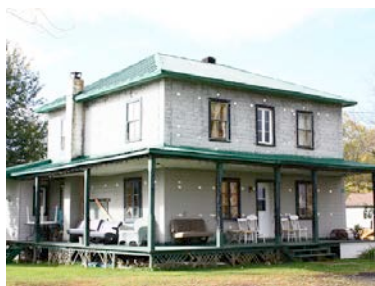
Fassett rue Principale 294

Bâtiment principal

État d'authenticité  
**Bon**  
Valeur  
patrimoniale  
**3**  
Style  
**Maison cubique**

Date estimée  
**1920**  
Date connue

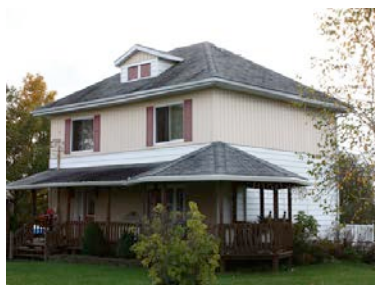
Fassett rue Principale 308

Bâtiment principal

État d'authenticité  
**Mauvais**  
Valeur  
patrimoniale  
**2**  
Style  
**Maison cubique**

Date estimée  
**1875**  
Date connue

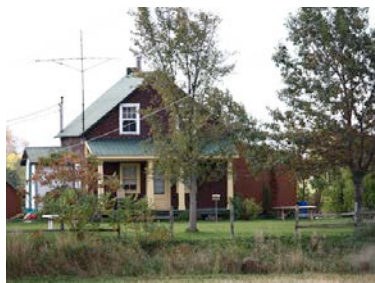
Fassett rue Principale 370

Bâtiment principal

État d'authenticité  
**Bon**  
Valeur  
patrimoniale  
**3**  
Style  
**Maison de  
colonisation**

Date estimée  
**1880**  
Date connue

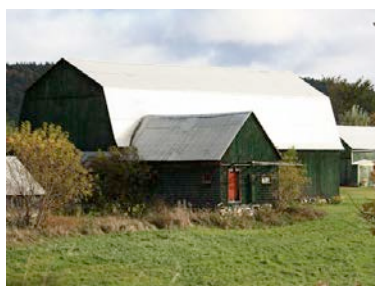
Fassett rue Principale 397

Grange-étable

État d'authenticité  
**Bon**  
Valeur  
patrimoniale  
**3**  
Style  
**Aucun**

Date estimée  
**1920**  
Date connue

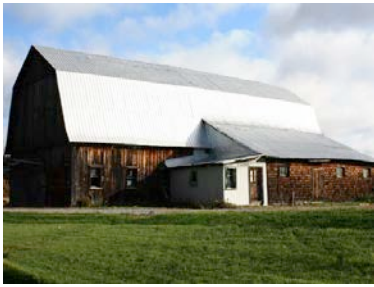
Fassett rue Principale 403

Grange-étable

État d'authenticité  
**Passable**  
Valeur  
patrimoniale  
**3**  
Style  
**Aucun**

Date estimée  
**1940**  
Date connue

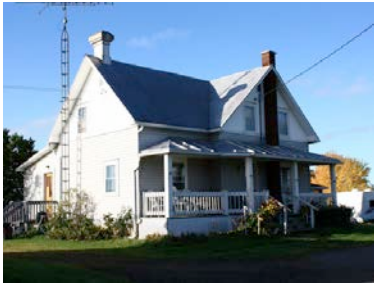
Fassett rue Principale 438

Bâtiment principal

État d'authenticité  
**Passable**  
Valeur  
patrimoniale  
**2**  
Style  
**Vernaculaire  
américain**

Date estimée  
**1890**  
Date connue

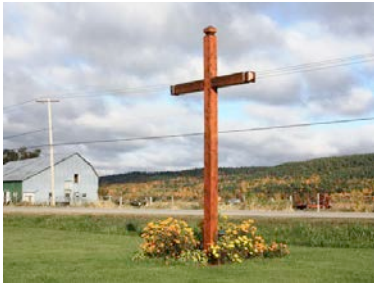
Fassett rue Principale 438

Croix de chemin

État d'authenticité  
**Excellent**  
Valeur  
patrimoniale  
**2**  
Style  
**Aucun**

Date estimée  
**2005**  
Date connue

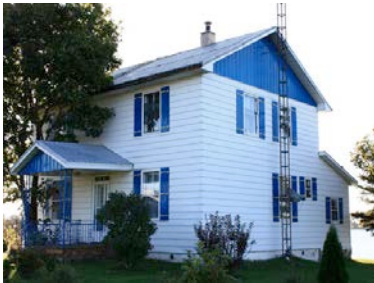
Fassett rue Principale 450

Bâtiment principal

État d'authenticité  
**Passable**  
Valeur  
patrimoniale  
**2**  
Style  
**Vernaculaire  
américain**

Date estimée  
**1900**  
Date connue

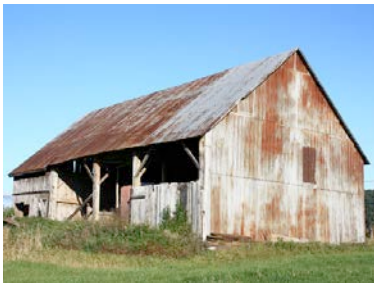
Fassett rue Principale 456

Grange-étable

État d'authenticité  
**Bon**  
Valeur  
patrimoniale  
**2**  
Style  
**Aucun**

Date estimée  
**1900**  
Date connue

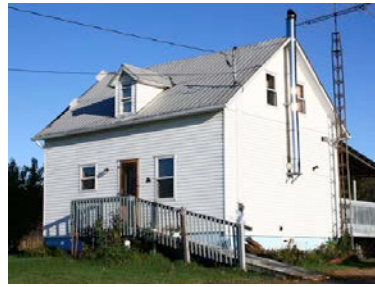
Fassett rue Principale 493

Bâtiment principal

État d'authenticité  
**Mauvais**  
Valeur  
patrimoniale  
**2**  
Style  
**Vernaculaire  
américain**

Date estimée  
**1890**  
Date connue

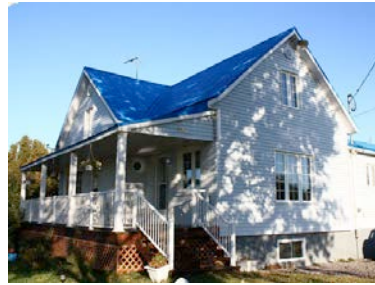
Fassett rue Principale 505

Bâtiment principal

État d'authenticité  
**Mauvais**  
Valeur  
patrimoniale  
**2**  
Style  
**Vernaculaire  
américain**

Date estimée  
**1890**  
Date connue

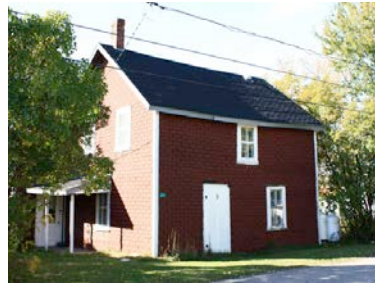
Fassett rue Racicot 9

Bâtiment principal

État d'authenticité  
**Bon**  
Valeur  
patrimoniale  
**3**  
Style  
**Vernaculaire  
américain**

Date estimée  
**1900**  
Date connue

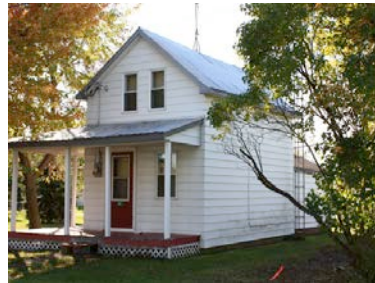
Fassett rue Racicot 13

Bâtiment principal

État d'authenticité  
**Mauvais**  
Valeur  
patrimoniale  
**1**  
Style  
**Vernaculaire  
américain**

Date estimée  
**1900**  
Date connue

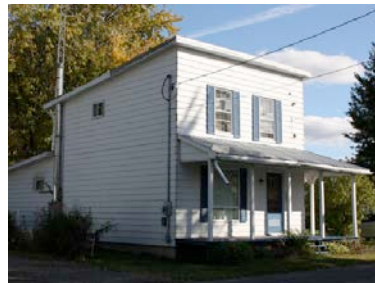
Fassett rue Racicot 14

Bâtiment principal

État d'authenticité  
**Passable**  
Valeur  
patrimoniale  
**2**  
Style  
**Maison cubique**

Date estimée  
**1900**  
Date connue

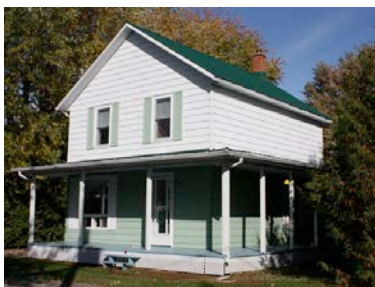
Fassett rue Racicot 18

Bâtiment principal

État d'authenticité  
**Mauvais**  
Valeur  
patrimoniale  
**1**  
Style  
**Vernaculaire  
américain**

Date estimée  
**1900**  
Date connue

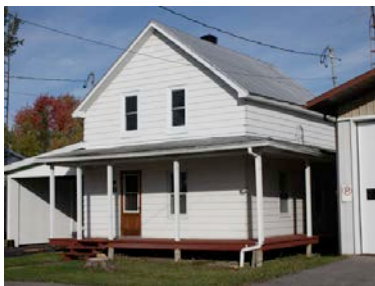
Fassett rue Thomas 4

Bâtiment principal

État d'authenticité  
**Mauvais**  
Valeur  
patrimoniale  
**1**  
Style  
**Vernaculaire  
américain**

Date estimée  
**1905**  
Date connue

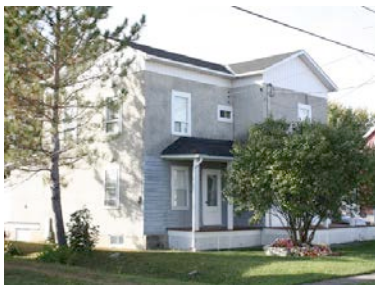
Fassett rue Thomas 5

Bâtiment principal

État d'authenticité  
**Mauvais**  
Valeur  
patrimoniale  
**1**  
Style  
**Vernaculaire  
américain**

Date estimée  
**1905**  
Date connue

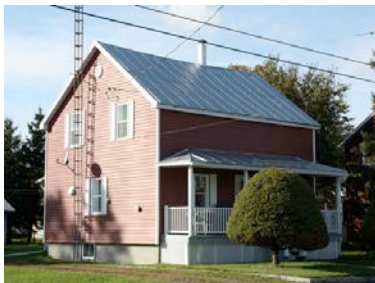
Fassett rue Thomas 7

Bâtiment principal

État d'authenticité  
**Mauvais**  
Valeur  
patrimoniale  
**1**  
Style  
**Vernaculaire  
américain**

Date estimée  
**1905**  
Date connue

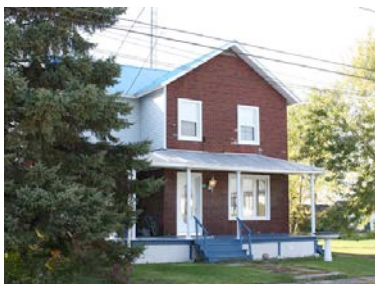
Fassett rue Thomas 11

Bâtiment principal

État d'authenticité  
**Mauvais**  
Valeur  
patrimoniale  
**1**  
Style  
**Vernaculaire  
américain**

Date estimée  
**1910**  
Date connue

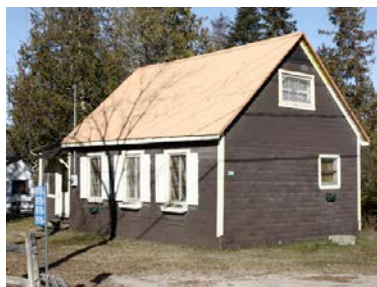
Lac-des-Plages chemin du Tour-du-Lac 1970

Bâtiment principal

État d'authenticité  
**Bon**  
Valeur  
patrimoniale  
**3**  
Style  
**Maison de  
colonisation**

Date estimée  
**1890**  
Date connue

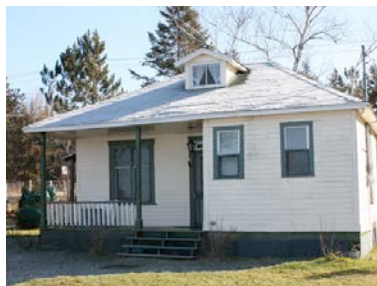
Lac-des-Plages chemin du Tour-du-Lac 1984

Bâtiment principal

État d'authenticité  
**Excellent**  
Valeur  
patrimoniale  
**3**  
Style  
**Aucun**

Date estimée  
**1930**  
Date connue

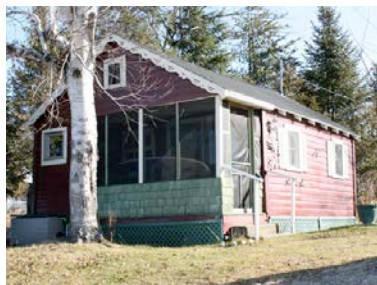
Lac-des-Plages chemin du Tour-du-Lac 1984

Bâtiment principal

État d'authenticité  
**Excellent**  
Valeur  
patrimoniale  
**3**  
Style  
**Aucun**

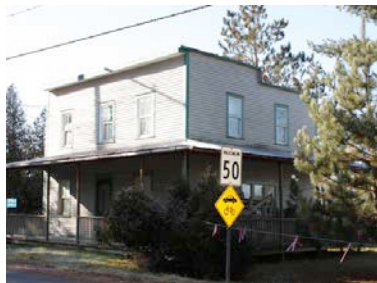
Lac-des-Plages chemin du Tour-du-Lac 1998

Bâtiment principal

État d'authenticité  
**Excellent**  
Valeur  
patrimoniale  
**3**  
Style  
**Maison cubique**

Date estimée  
**1910**  
Date connue

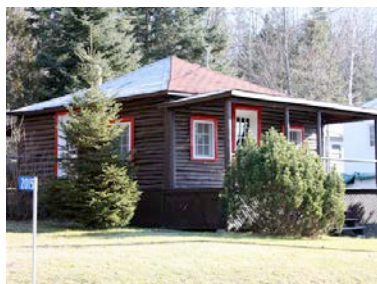
Lac-des-Plages chemin du Tour-du-Lac 2015

Bâtiment principal

État d'authenticité  
**Excellent**  
Valeur  
patrimoniale  
**3**  
Style  
**Arts and Crafts**

Date estimée  
**1944**  
Date connue

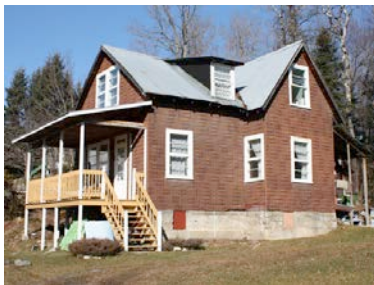
**Lac-des-Plages** chemin du Tour-du-Lac **2029**

Bâtiment principal

État d'authenticité  
**Excellent**  
Valeur  
patrimoniale  
**3**  
Style  
**Vernaculaire  
américain**

Date estimée  
**1928**  
Date connue

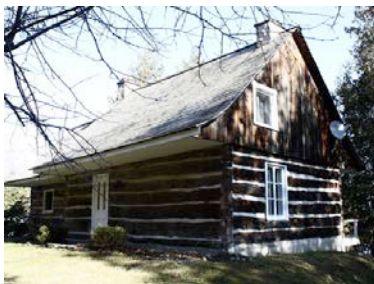
**Lac-des-Plages** chemin du Tour-du-Lac **2232**

Bâtiment principal

État d'authenticité  
**Bon**  
Valeur  
patrimoniale  
**4**  
Style  
**Maison de  
colonisation**

Date estimée  
**1860**  
Date connue

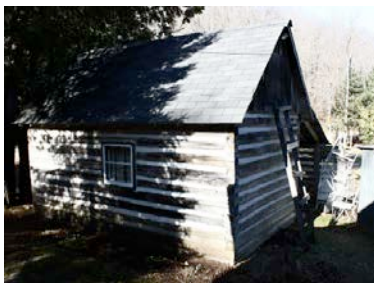
**Lac-des-Plages** chemin du Tour-du-Lac **2232**

Remise

État d'authenticité  
**Excellent**  
Valeur  
patrimoniale  
**3**  
Style  
**Aucun**

Date estimée  
**1860**  
Date connue

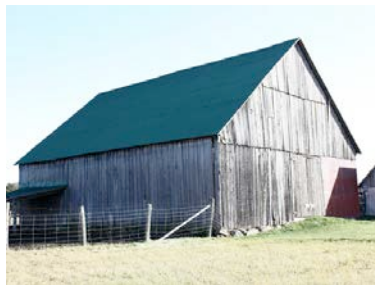
**Lac-Simon** route **321** **340**

Grange-étable

État d'authenticité  
**Bon**  
Valeur  
patrimoniale  
**3**  
Style  
**Aucun**

Date estimée  
**1900**  
Date connue

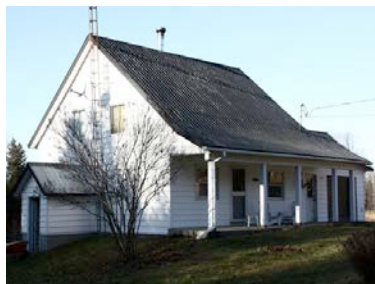
**Lac-Simon** route **321** **1931**

Bâtiment principal

État d'authenticité  
**Mauvais**  
Valeur  
patrimoniale  
**2**  
Style  
**Maison de  
colonisation**

Date estimée  
**1890**  
Date connue

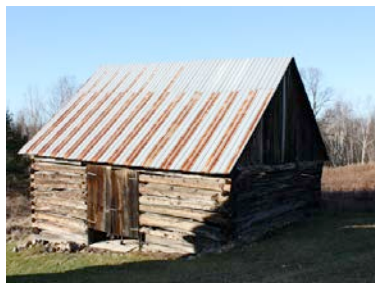
**Lac-Simon** route **321** **1931**

Remise

État d'authenticité  
**Bon**  
Valeur  
patrimoniale  
**3**  
Style  
**Aucun**

Date estimée  
**1870**  
Date connue

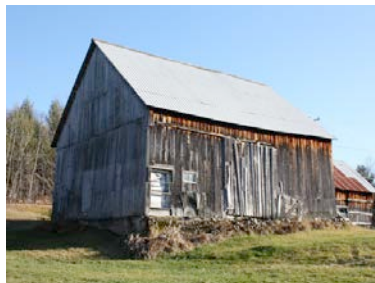
**Lac-Simon** route **321** **1931**

Grange-étable

État d'authenticité  
**Bon**  
Valeur  
patrimoniale  
**3**  
Style  
**Aucun**

Date estimée  
**1900**  
Date connue

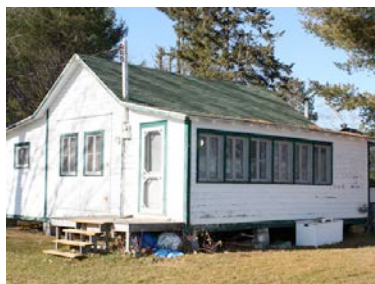
**Lac-Simon** rue Gamache **130**

Bâtiment principal

État d'authenticité  
**Excellent**  
Valeur  
patrimoniale  
**3**  
Style  
**Aucun**

Date estimée  
**1930**  
Date connue

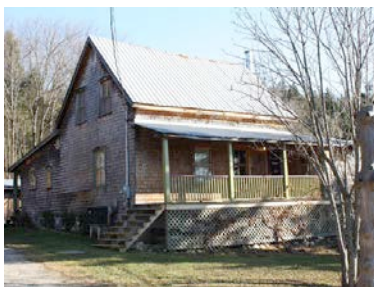
**Lac-Simon** chemin du Haut-des-Côtes **1120**

Bâtiment principal

État d'authenticité  
**Excellent**  
Valeur  
patrimoniale  
**4**  
Style  
**Maison de  
colonisation**

Date estimée  
**1870**  
Date connue

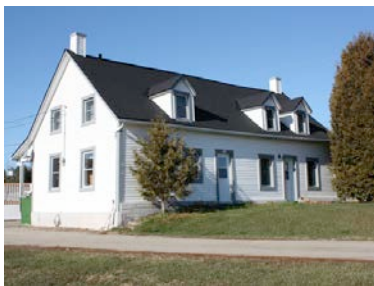
**Lac-Simon** chemin Marcelais **541**

Bâtiment principal

État d'authenticité  
**Passable**  
Valeur  
patrimoniale  
**3**  
Style  
**Maison de  
colonisation**

Date estimée  
**1840**  
Date connue

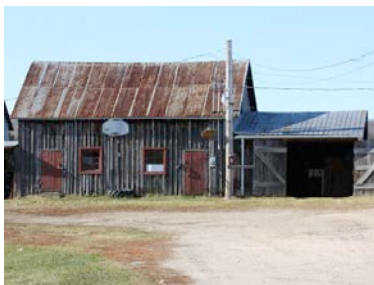
**Lac-Simon** chemin Marcelais **541**

Remise

État d'authenticité  
**Bon**  
Valeur  
patrimoniale  
**3**  
Style  
**Aucun**

Date estimée  
**1890**  
Date connue

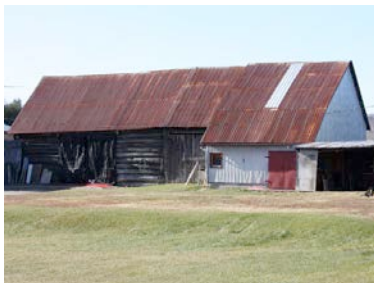
**Lac-Simon** chemin Marcelais **541**

Grange-étable

État d'authenticité  
**Bon**  
Valeur  
patrimoniale  
**3**  
Style  
**Aucun**

Date estimée  
**1840**  
Date connue

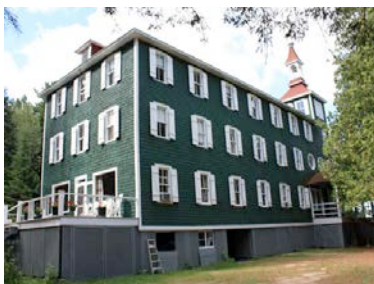
**Lac-Simon** chemin des Pères **1565**

Maison de repos des Pères de  
Sainte-Croix

Maison de repos

État d'authenticité  
**Excellent**  
Valeur  
patrimoniale  
**4**  
Style  
**Éclectisme**

Date estimée  
**1932**  
Date connue

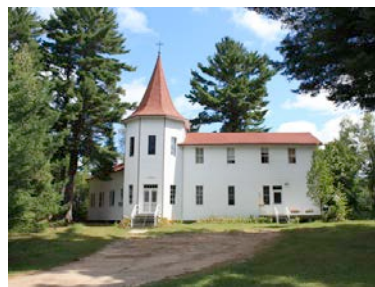
**Lac-Simon** chemin des Pères **1565**

Résidence des Pères de Sainte-  
Croix

Résidence religieux

État d'authenticité  
**Passable**  
Valeur  
patrimoniale  
**3**  
Style  
**Éclectisme**

Date estimée  
**1924**  
Date connue

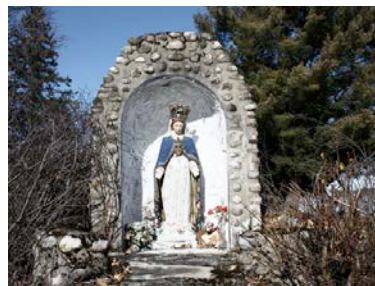
**Lac-Simon** chemin du Tour-du-Lac

Grotte

État d'authenticité  
**Excellent**  
Valeur  
patrimoniale  
**3**  
Style  
**Aucun**

Date estimée  
**1960**  
Date connue

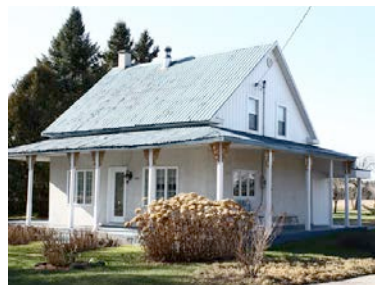
**Lac-Simon** chemin du Tour-du-Lac **263**

Bâtiment principal

État d'authenticité  
**Passable**  
Valeur  
patrimoniale  
**2**  
Style  
**Maison de  
colonisation**

Date estimée  
**1890**  
Date connue

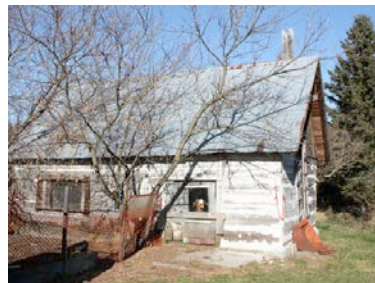
**Lac-Simon** chemin du Tour-du-Lac **263**

Remise

État d'authenticité  
**Bon**  
Valeur  
patrimoniale  
**3**  
Style  
**Aucun**

Date estimée  
**1870**  
Date connue

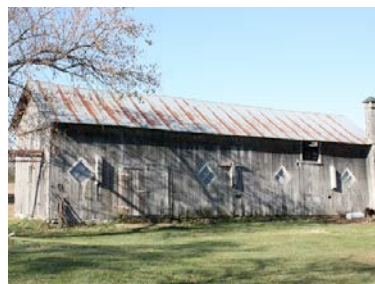
**Lac-Simon** chemin du Tour-du-Lac **263**

Grange-étable

État d'authenticité  
**Bon**  
Valeur  
patrimoniale  
**3**  
Style  
**Aucun**

Date estimée  
**1900**  
Date connue

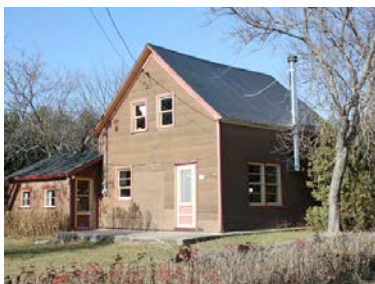
Lac-Simon chemin du Tour-du-Lac 287

Bâtiment principal

État d'authenticité  
**Bon**  
Valeur  
patrimoniale  
**3**  
Style  
**Maison de  
colonisation**

Date estimée  
**1890**  
Date connue

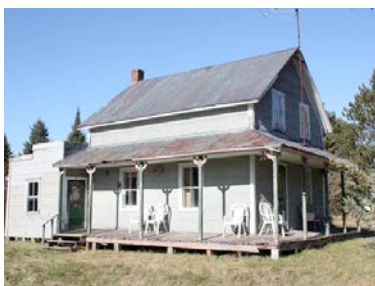
Lac-Simon chemin du Tour-du-Lac 527

Bâtiment principal

État d'authenticité  
**Excellent**  
Valeur  
patrimoniale  
**3**  
Style  
**Vernaculaire  
américain**

Date estimée  
**1935**  
Date connue

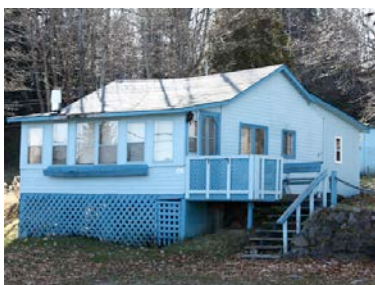
Lac-Simon chemin du Tour-du-Lac 611

Bâtiment principal

État d'authenticité  
**Excellent**  
Valeur  
patrimoniale  
**3**  
Style  
**Aucun**

Date estimée  
**1940**  
Date connue

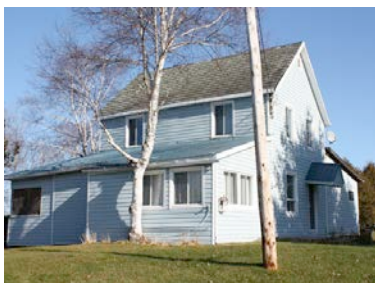
Lac-Simon chemin du Tour-du-Lac 649

Bâtiment principal

État d'authenticité  
**Mauvais**  
Valeur  
patrimoniale  
**2**  
Style  
**Vernaculaire  
américain**

Date estimée  
**1890**  
Date connue

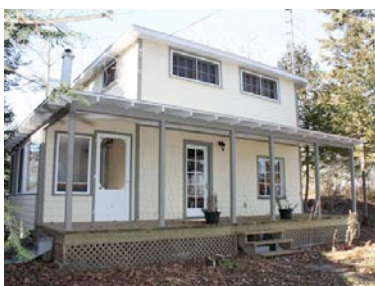
Lac-Simon chemin du Tour-du-Lac 837

Bâtiment principal

État d'authenticité  
**Passable**  
Valeur  
patrimoniale  
**2**  
Style  
**Maison cubique**

Date estimée  
**1930**  
Date connue

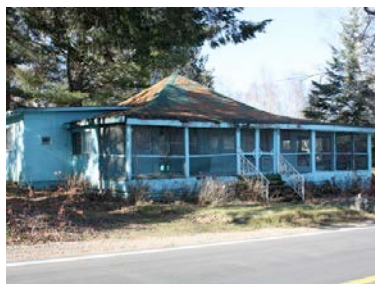
Lac-Simon chemin du Tour-du-Lac 843

Bâtiment principal

État d'authenticité  
**Bon**  
Valeur  
patrimoniale  
**3**  
Style  
**Aucun**

Date estimée  
**1940**  
Date connue

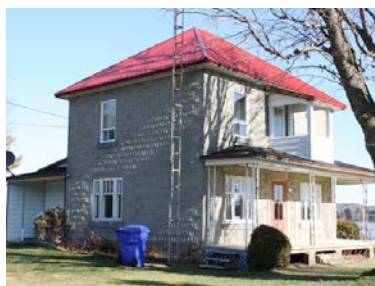
Lac-Simon chemin du Tour-du-Lac 872

Bâtiment principal

État d'authenticité  
**Bon**  
Valeur  
patrimoniale  
**3**  
Style  
**Maison cubique**

Date estimée  
**1944**  
Date connue

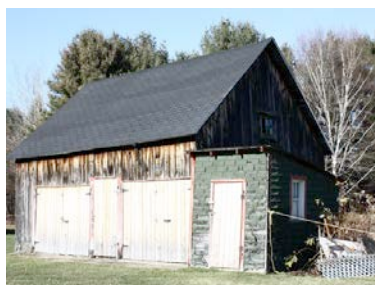
Lac-Simon chemin du Tour-du-Lac 872

Remise

État d'authenticité  
**Bon**  
Valeur  
patrimoniale  
**3**  
Style  
**Aucun**

Date estimée  
**1910**  
Date connue

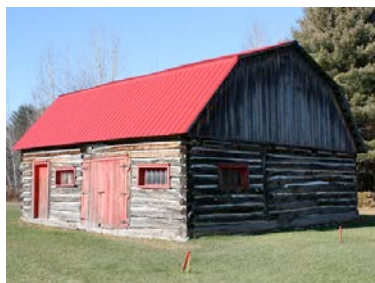
Lac-Simon chemin du Tour-du-Lac 872

Grange-étable

État d'authenticité  
**Bon**  
Valeur  
patrimoniale  
**3**  
Style  
**Aucun**

Date estimée  
**1880**  
Date connue

Petite grange-étable ou écurie en pièce sur pièce au toit brisé. Un bijou d'exception car tout y est : la structure pièce sur pièce qui livre à l'observateur attentif ses moindres détails, la menuiserie rustique des huisseries (portes et fenêtres) jusqu'aux barreaux des fenêtres. 872, chemin du Tour du Lac, Lac-Simon.

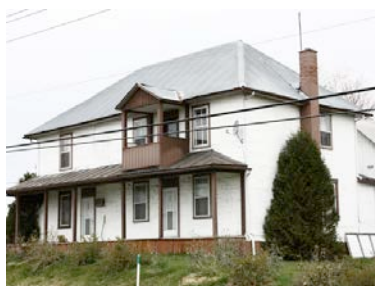
Lochaber route 148 486

Bâtiment principal

État d'authenticité  
**Bon**  
Valeur  
patrimoniale  
**2**  
Style  
**Aucun**

Date estimée  
**1910**  
Date connue

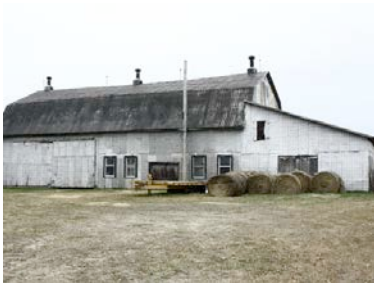
Lochaber route 148 568

Grange-étable

État d'authenticité  
**Passable**  
Valeur  
patrimoniale  
**2**  
Style  
**Aucun**

Date estimée  
**1930**  
Date connue

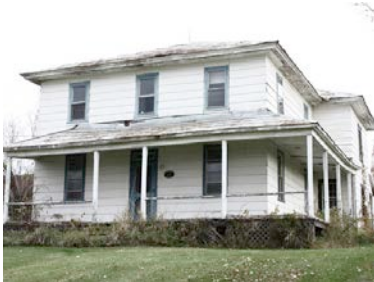
Lochaber route 148 Est 182

Bâtiment principal

État d'authenticité  
**Passable**  
Valeur  
patrimoniale  
**2**  
Style  
**Maison cubique**

Date estimée  
**1910**  
Date connue

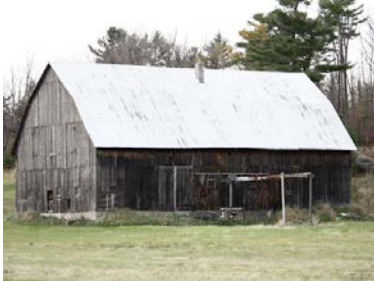
Lochaber route 148 Est 254

Grange-étable

État d'authenticité  
**Bon**  
Valeur  
patrimoniale  
**2**  
Style  
**Aucun**

Date estimée  
**1940**  
Date connue

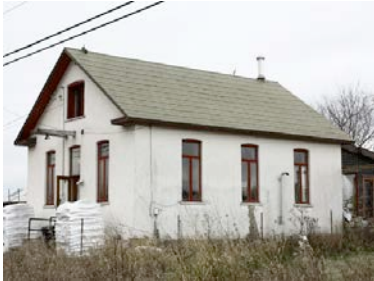
Lochaber route 148 Est 350

Ancienne école

État d'authenticité  
**Mauvais**  
Valeur  
patrimoniale  
**2**  
Style  
**Néoclassique**

Date estimée  
**1915**  
Date connue

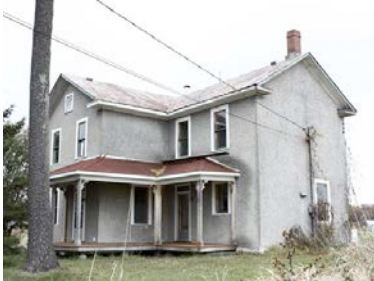
Lochaber route 148 Est 358

Bâtiment principal

État d'authenticité  
**Passable**  
Valeur  
patrimoniale  
**2**  
Style  
**Vernaculaire  
américain**

Date estimée  
**1905**  
Date connue

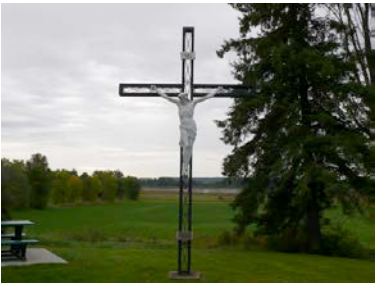
Lochaber route 148 Est 411

Calvaire

État d'authenticité  
**Excellent**  
Valeur  
patrimoniale  
**3**  
Style  
**Aucun**

Date estimée  
**1945**  
Date connue

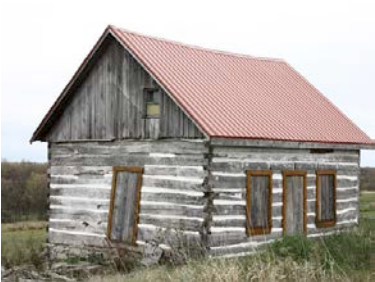
Lochaber route 148 Est 428

Bâtiment principal

État d'authenticité  
**Bon**  
Valeur  
patrimoniale  
**3**  
Style  
**Maison de  
colonisation**

Date estimée  
**1884**  
Date connue

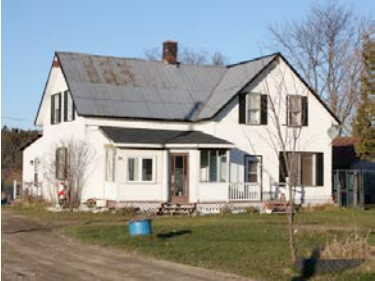
Lochaber 5e Rang Est 290

Bâtiment principal

État d'authenticité  
**Passable**  
Valeur  
patrimoniale  
**2**  
Style  
**Vernaculaire  
américain**

Date estimée  
**1900**  
Date connue

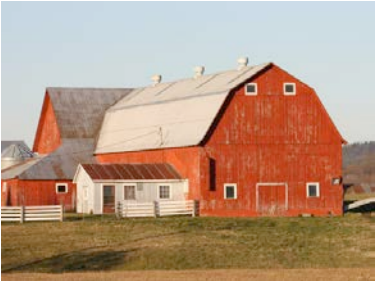
Lochaber 5e Rang Est 612

Grange-étable

État d'authenticité  
**Bon**  
Valeur  
patrimoniale  
**3**  
Style  
**Aucun**

Date estimée  
**1910**  
Date connue

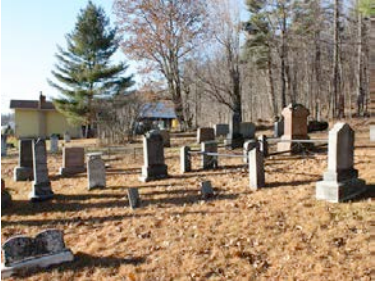
Lochaber 7e Rang Est

Cimetière MacGillivray

Cimetière

État d'authenticité  
**Bon**  
Valeur  
patrimoniale  
**3**  
Style  
**Aucun**

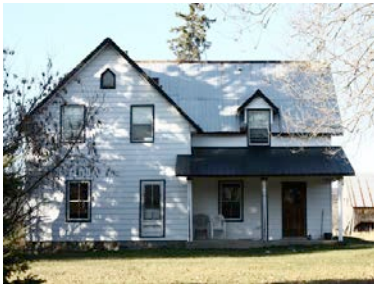
Lochaber 7e Rang Est 380

Bâtiment principal

État d'authenticité  
**Passable**  
Valeur  
patrimoniale  
**2**  
Style  
**Vernaculaire  
américain**

Date estimée  
**1900**  
Date connue

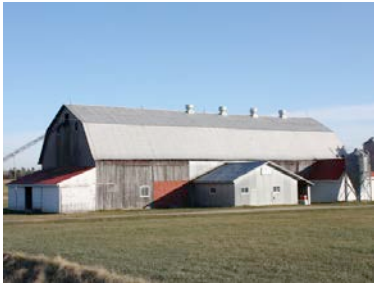
Lochaber 7e Rang Est 469

Grange-étable

État d'authenticité  
**Passable**  
Valeur  
patrimoniale  
**2**  
Style  
**Aucun**

Date estimée  
**1910**  
Date connue

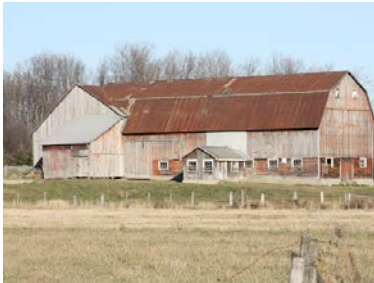
Lochaber 7e Rang Est 486

Grange-étable

État d'authenticité  
**Bon**  
Valeur  
patrimoniale  
**3**  
Style  
**Aucun**

Date estimée  
**1910**  
Date connue

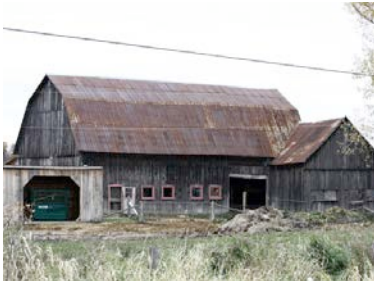
Lochaber-Partie-Ouest route 148 853

Grange-étable

État d'authenticité  
**Bon**  
Valeur  
patrimoniale  
**3**  
Style  
**Aucun**

Date estimée  
**1930**  
Date connue

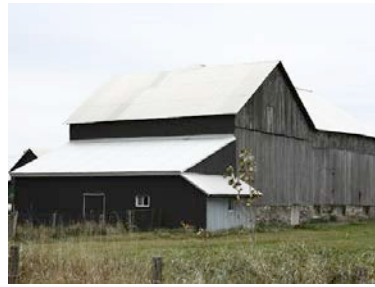
Lochaber-Partie-Ouest route 148 955

Grange-étable

État d'authenticité  
**Bon**  
Valeur  
patrimoniale  
**3**  
Style  
**Aucun**

Date estimée  
**1900**  
Date connue

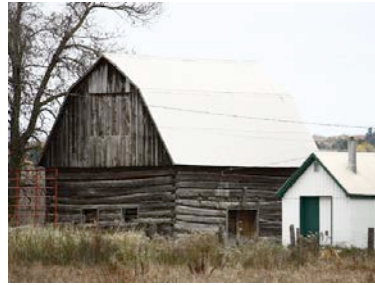
Lochaber-Partie-Ouest route 148 963

Grange-étable

État d'authenticité  
**Bon**  
Valeur  
patrimoniale  
**3**  
Style  
**Aucun**

Date estimée  
**1890**  
Date connue

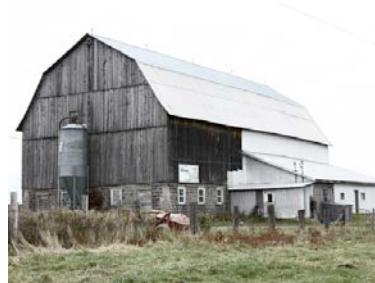
Lochaber-Partie-Ouest route 148 979

Grange-étable

État d'authenticité  
**Bon**  
Valeur  
patrimoniale  
**2**  
Style  
**Aucun**

Date estimée  
**1940**  
Date connue

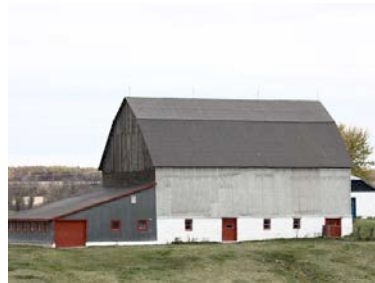
Lochaber-Partie-Ouest route 148 987

Grange-étable

État d'authenticité  
**Passable**  
Valeur  
patrimoniale  
**2**  
Style  
**Aucun**

Date estimée  
**1900**  
Date connue

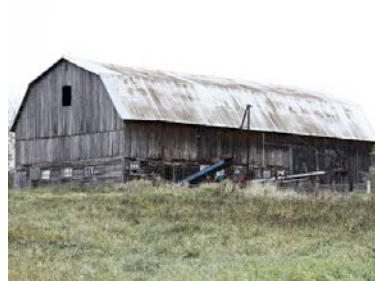
Lochaber-Partie-Ouest 3e Rang 865

Grange-étable

État d'authenticité  
**Bon**  
Valeur  
patrimoniale  
**3**  
Style  
**Aucun**

Date estimée  
**1920**  
Date connue

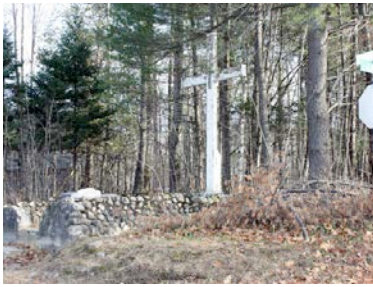
Mayo route 315

Croix de chemin

État d'authenticité  
**Bon**  
Valeur  
patrimoniale  
**2**  
Style  
**Aucun**

Date estimée  
**1950**  
Date connue

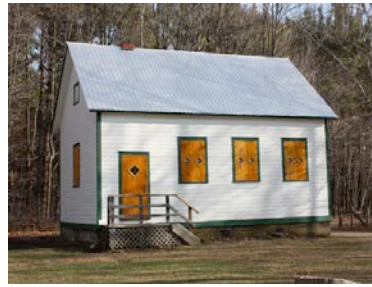
Mayo route 315 4442

Ancienne école

État d'authenticité  
**Excellent**  
Valeur  
patrimoniale  
**3**  
Style  
**Aucun**

Date estimée  
**1882**  
Date connue

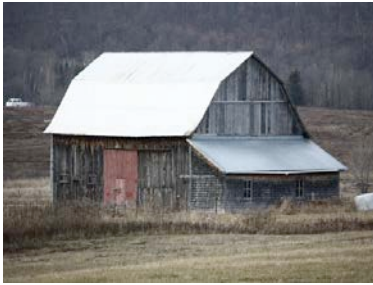
Mayo route 315

Grange-étable

État d'authenticité  
**Bon**  
Valeur  
patrimoniale  
**3**  
Style  
**Aucun**

Date estimée  
**1900**  
Date connue

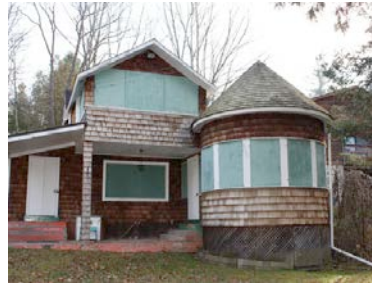
Mayo route 315 4387

Bâtiment principal

État d'authenticité  
**Bon**  
Valeur  
patrimoniale  
**3**  
Style  
**Vernaculaire  
américain**

Date estimée  
**1908**  
Date connue

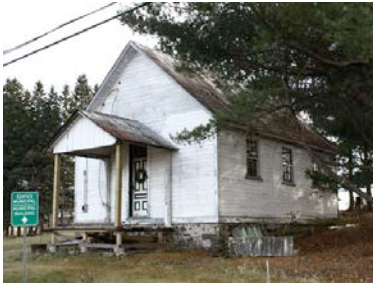
Mayo route 315 3874

Ancienne école

État d'authenticité  
**Excellent**  
Valeur  
patrimoniale  
**3**  
Style  
**Aucun**

Date estimée  
**1900**  
Date connue

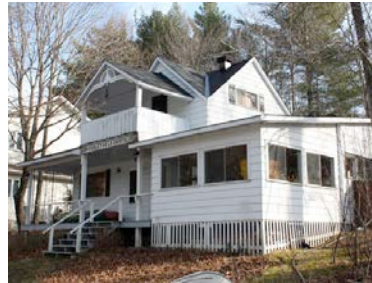
Mayo route 315 4593

Bâtiment principal

État d'authenticité  
**Passable**  
Valeur  
patrimoniale  
**2**  
Style  
**Vernaculaire  
américain**

Date estimée  
**1908**  
Date connue  
**1908**

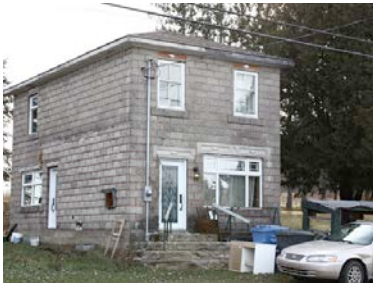
Mayo route 315 3882

Bâtiment principal

État d'authenticité  
**Bon**  
Valeur  
patrimoniale  
**2**  
Style  
**Maison cubique**

Date estimée  
**1945**  
Date connue

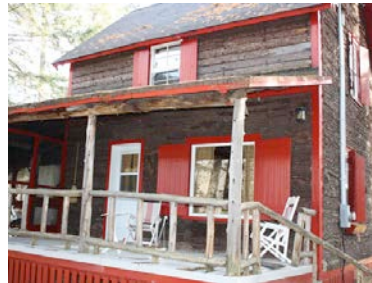
Mayo route 315 4625

Bâtiment principal

État d'authenticité  
**Bon**  
Valeur  
patrimoniale  
**3**  
Style  
**Vernaculaire  
américain**

Date estimée  
**1925**  
Date connue

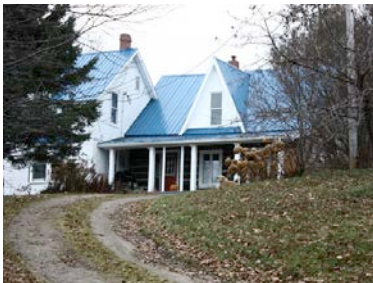
Mayo route 315 3915

Bâtiment principal

État d'authenticité  
**Bon**  
Valeur  
patrimoniale  
**3**  
Style  
**Néogothique**

Date estimée  
**1882**  
Date connue

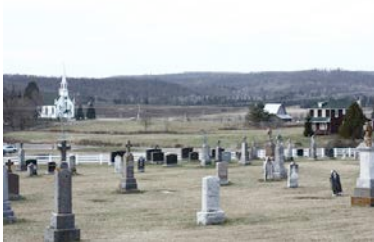
Mayo chemin McAlendin

Cimetière

État d'authenticité  
**Bon**  
Valeur  
patrimoniale  
**3**  
Style  
**Aucun**

Date estimée  
**1940**  
Date connue

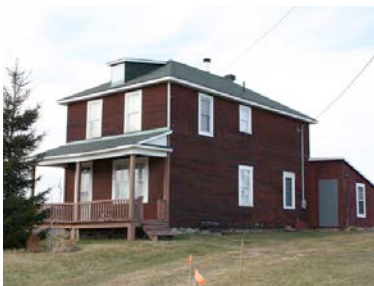
Mayo chemin McAlendin 25

Bâtiment principal

État d'authenticité  
**Bon**  
Valeur  
patrimoniale  
**2**  
Style  
**Maison cubique**

Date estimée  
**1920**  
Date connue

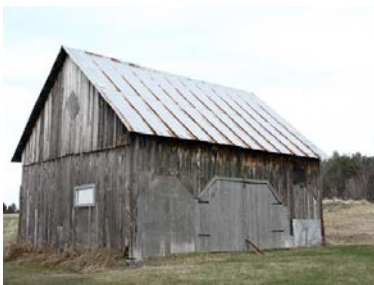
Mayo chemin McAlendin 25

Grange-étable

État d'authenticité  
**Bon**  
Valeur  
patrimoniale  
**3**  
Style  
**Aucun**

Date estimée  
**1900**  
Date connue

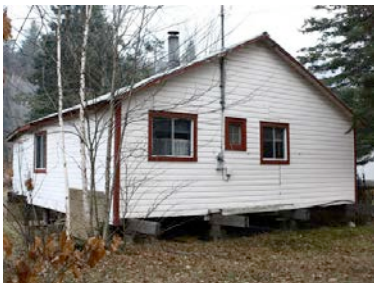
Mayo chemin de la Rivière-Blanche 420

Bâtiment principal

État d'authenticité  
**Bon**  
Valeur  
patrimoniale  
**2**  
Style  
**Aucun**

Date estimée  
**1930**  
Date connue

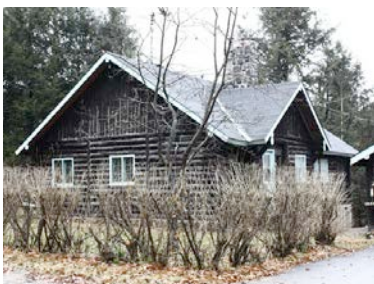
Montebello chemin Braulière 366

Bâtiment principal

État d'authenticité  
**Excellent**  
Valeur  
patrimoniale  
**4**  
Style  
**Arts and Crafts**

Date estimée  
**1950**  
Date connue

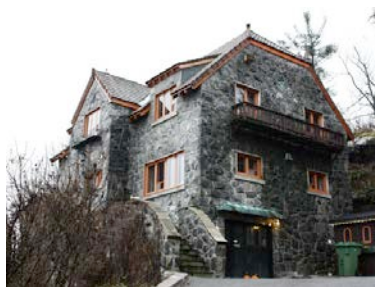
Montebello chemin Braulière 375

Bâtiment principal

État d'authenticité  
**Excellent**  
Valeur  
patrimoniale  
**4**  
Style  
**Éclectisme**

Date estimée  
**1936**  
Date connue

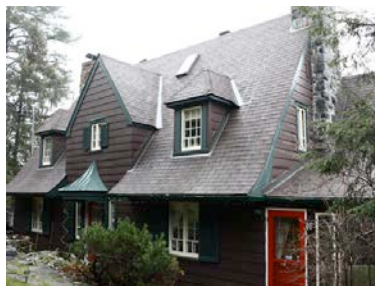
Montebello chemin Braulière 388

Bâtiment principal

État d'authenticité  
**Excellent**  
Valeur  
patrimoniale  
**3**  
Style  
**Éclectisme**

Date estimée  
**1936**  
Date connue

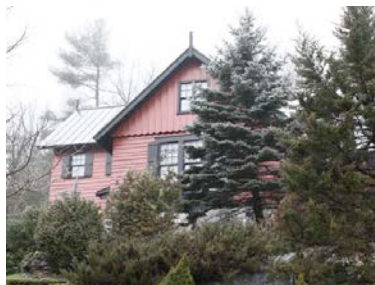
Montebello chemin Braulière 393

Bâtiment principal

État d'authenticité  
**Excellent**  
Valeur  
patrimoniale  
**3**  
Style  
**Vernaculaire  
américain**

Date estimée  
**1937**  
Date connue

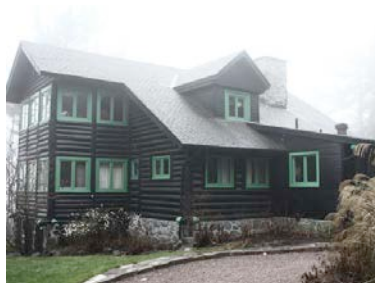
Montebello chemin Braulière 448

Bâtiment principal

État d'authenticité  
**Bon**  
Valeur  
patrimoniale  
**3**  
Style  
**Arts and Crafts**

Date estimée  
**1940**  
Date connue

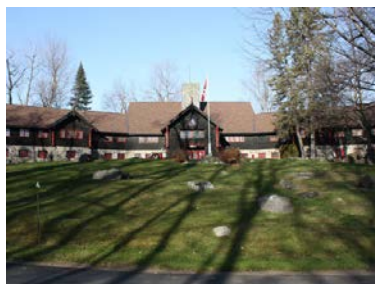
Montebello chemin du Chalet 300

Club de golf Montebello

Bâtiment principal

État d'authenticité  
**Excellent**  
Valeur  
patrimoniale  
**5**  
Style  
**Arts and Crafts**

Date estimée  
**1930**  
Date connue

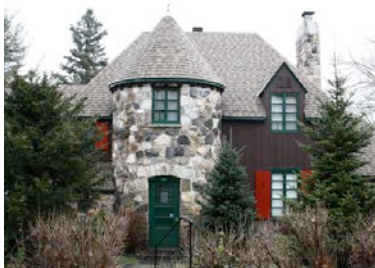
Montebello chemin des Critiques 335

Bâtiment principal

État d'authenticité  
**Excellent**  
Valeur  
patrimoniale  
**3**  
Style  
**Éclectisme**

Date estimée  
**1930**  
Date connue

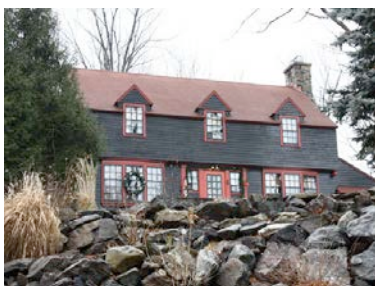
Montebello chemin des Critiques 338

Bâtiment principal

État d'authenticité  
**Excellent**  
Valeur  
patrimoniale  
**3**  
Style  
**Arts and Crafts**

Date estimée  
**1938**  
Date connue

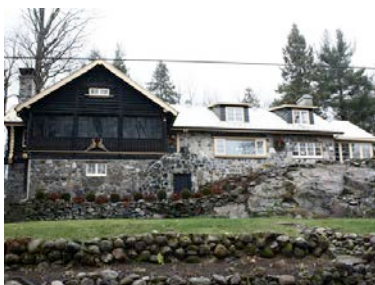
Montebello chemin des Critiques 376

Bâtiment principal

État d'authenticité  
**Excellent**  
Valeur  
patrimoniale  
**3**  
Style  
**Arts and Crafts**

Date estimée  
**1936**  
Date connue

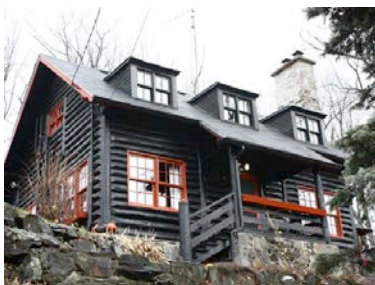
Montebello chemin des Critiques 410

Bâtiment principal

État d'authenticité  
**Excellent**  
Valeur  
patrimoniale  
**3**  
Style  
**Arts and Crafts**

Date estimée  
**1930**  
Date connue

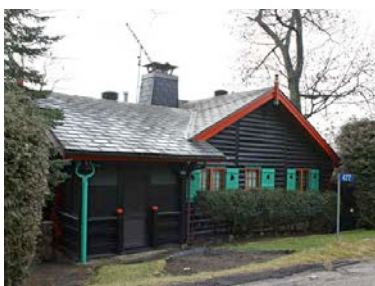
Montebello chemin des Critiques 477

Bâtiment principal

État d'authenticité  
**Excellent**  
Valeur  
patrimoniale  
**3**  
Style  
**Arts and Crafts**

Date estimée  
**1935**  
Date connue

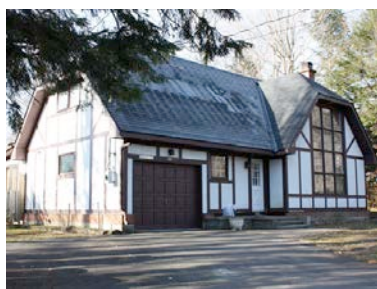
Montebello chemin des Golfeurs 203

Bâtiment principal

État d'authenticité  
**Passable**  
Valeur  
patrimoniale  
**2**  
Style  
**Arts and Crafts**

Date estimée  
**1940**  
Date connue

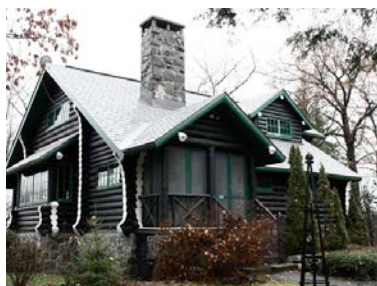
Montebello chemin Le Roy 113

Bâtiment principal

État d'authenticité  
**Excellent**  
Valeur  
patrimoniale  
**4**  
Style  
**Arts and Crafts**

Date estimée  
**1937**  
Date connue

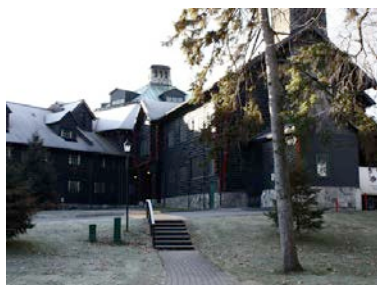
Montebello rue Notre-Dame 392

Château Montebello

Bâtiment principal

État d'authenticité  
**Excellent**  
Valeur  
patrimoniale  
**5**  
Style  
**Arts and Crafts**

Date estimée  
**1930**  
Date connue  
**1930**

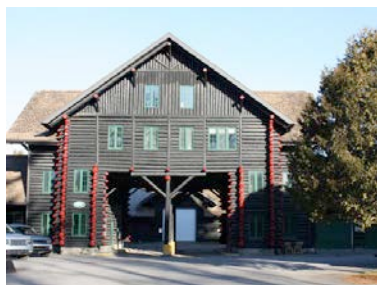
Montebello rue Notre-Dame 392

Garage

État d'authenticité  
**Bon**  
Valeur  
patrimoniale  
**5**  
Style  
**Arts and Crafts**

Date estimée  
**1930**  
Date connue

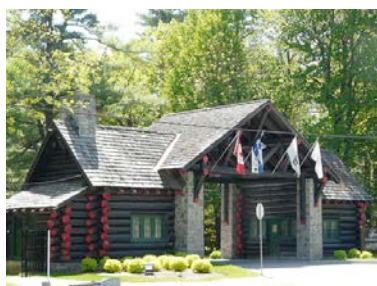
Montebello rue Notre-Dame 392

Ancien poste de  
garde

État d'authenticité  
**Excellent**  
Valeur  
patrimoniale  
**5**  
Style  
**Arts and Crafts**

Date estimée  
**1930**  
Date connue

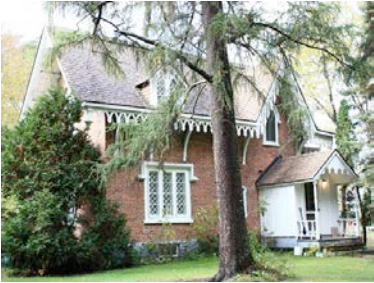
| <b>Montebello</b> | rue | Notre-Dame | <b>480</b> | |

| Ancienne maison du jardinier | | | | Bâtiment principal |
| État d'authenticité<br><b>Excellent</b><br>Valeur<br>patrimoniale<br><b>5</b><br>Style<br><b>Néogothique</b><br>Date estimée<br><b>1855</b><br>Date connue<br><b>1855</b><br><small>IMG_2917.jpg</small> | | | | |

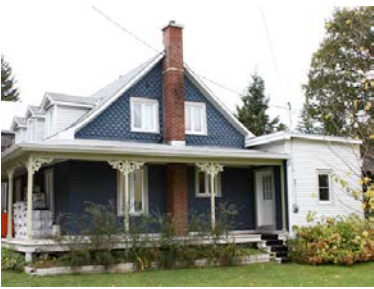
| <b>Montebello</b> | rue | Notre-Dame | <b>481</b> | |

| Maison Cyrille-Lefèvre | | | | Bâtiment principal |
| État d'authenticité<br><b>Bon</b><br>Valeur<br>patrimoniale<br><b>3</b><br>Style<br><b>Maison québécoise d'inspiration</b><br>Date estimée<br><b>1883</b><br>Date connue<br>Date connue<br><small>IMG_2308.jpg</small> | | | | |

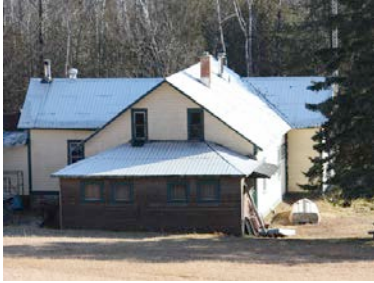
Mulgrave-et- route 315 7074  
Derry

Bâtiment principal

État d'authenticité  
**Bon**  
Valeur  
patrimoniale  
**3**  
Style  
**Vernaculaire  
américain**

Date estimée  
**1900**  
Date connue

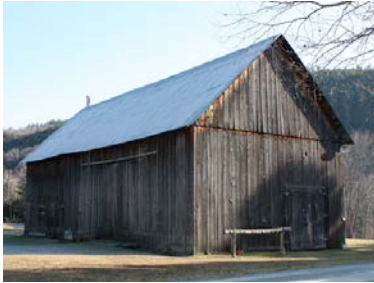
Mulgrave-et- route 315 7298  
Derry

Grange-étable

État d'authenticité  
**Bon**  
Valeur  
patrimoniale  
**2**  
Style  
**Aucun**

Date estimée  
**1900**  
Date connue

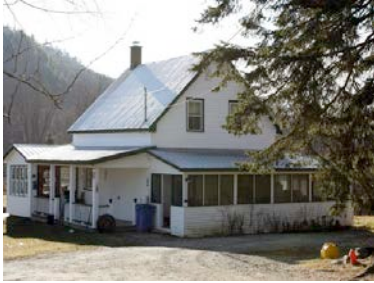
Mulgrave-et- route 315 7298  
Derry

Bâtiment principal

État d'authenticité  
**Passable**  
Valeur  
patrimoniale  
**2**  
Style  
**Vernaculaire  
américain**

Date estimée  
**1900**  
Date connue

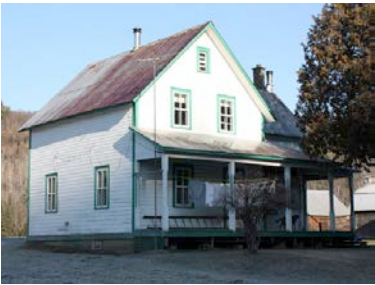
Mulgrave-et- route 315 7517  
Derry

Bâtiment principal

État d'authenticité  
**Excellent**  
Valeur  
patrimoniale  
**4**  
Style  
**Vernaculaire  
américain**

Date estimée  
**1916**  
Date connue

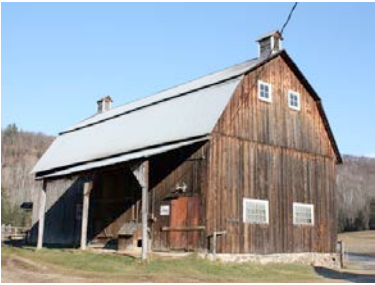
Mulgrave-et- route 315 7517  
Derry

Grange-étable

État d'authenticité  
**Excellent**  
Valeur  
patrimoniale  
**3**  
Style  
**Aucun**

Date estimée  
**1916**  
Date connue

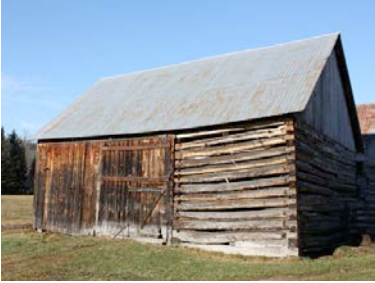
Mulgrave-et- route 315 7517  
Derry

Grange-étable

État d'authenticité  
**Excellent**  
Valeur  
patrimoniale  
**3**  
Style  
**Aucun**

Date estimée  
**1900**  
Date connue

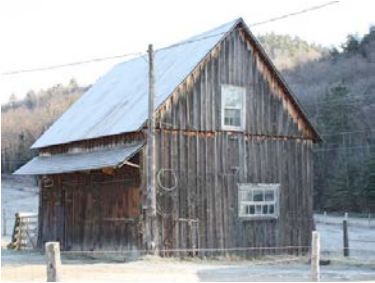
Mulgrave-et- route 315 7517  
Derry

Remise

État d'authenticité  
**Bon**  
Valeur  
patrimoniale  
**3**  
Style  
**Aucun**

Date estimée  
**1916**  
Date connue

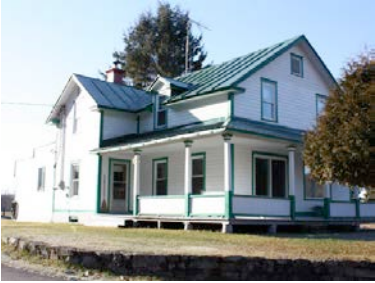
Mulgrave-et- route 315 8130  
Derry

Bâtiment principal

État d'authenticité  
**Bon**  
Valeur  
patrimoniale  
**3**  
Style  
**Vernaculaire  
américain**

Date estimée  
**1920**  
Date connue

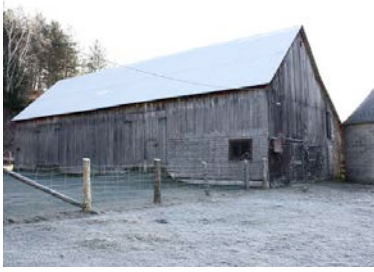
**Mulgrave-et-** route 315 | 8130  
**Derry**

Grange-étable

État d'authenticité  
**Bon**  
Valeur  
patrimoniale  
**3**  
Style  
**Aucun**

Date estimée  
**1930**  
Date connue

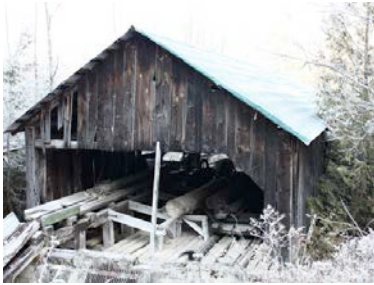
**Mulgrave-et-** chemin du Lac-en-Cœur  
**Derry** Moulin de Jarnac

Ancienne scierie

État d'authenticité  
**Excellent**  
Valeur  
patrimoniale  
**5**  
Style  
**Aucun**

Date estimée  
**1900**  
Date connue

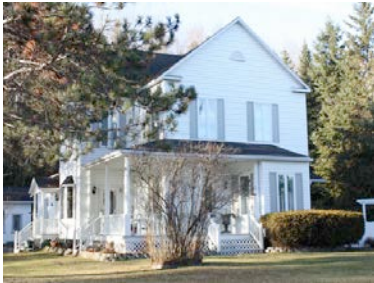
**Namur** route 315 | 1097

Bâtiment principal

État d'authenticité  
**Mauvais**  
Valeur  
patrimoniale  
**2**  
Style  
**Vernaculaire  
américain**

Date estimée  
**1910**  
Date connue

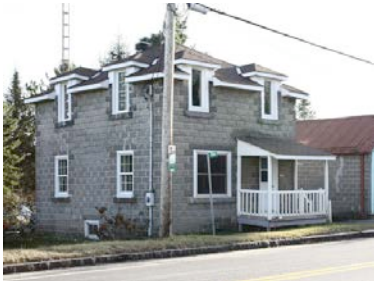
**Namur** route 315 | 1118

Bâtiment principal

État d'authenticité  
**Bon**  
Valeur  
patrimoniale  
**2**  
Style  
**Maison cubique**

Date estimée  
**1936**  
Date connue

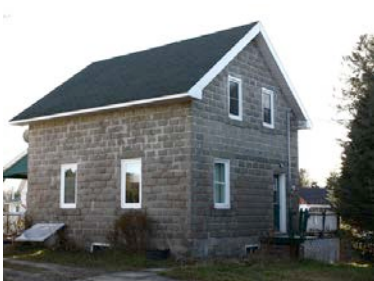
**Namur** route 315 | 1136

Bâtiment principal

État d'authenticité  
**Bon**  
Valeur  
patrimoniale  
**2**  
Style  
**Vernaculaire  
américain**

Date estimée  
**1920**  
Date connue

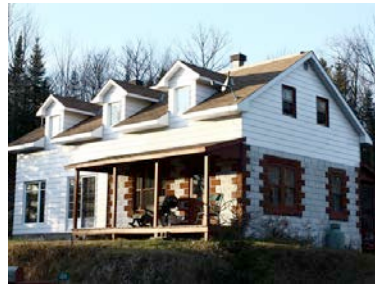
**Namur** chemin de Boileau | 1379

Bâtiment principal

État d'authenticité  
**Passable**  
Valeur  
patrimoniale  
**1**  
Style  
**Aucun**

Date estimée  
**1940**  
Date connue

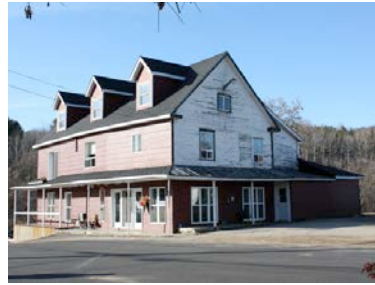
**Namur** rue du Centenaire | 865

Bâtiment principal

État d'authenticité  
**Passable**  
Valeur  
patrimoniale  
**2**  
Style  
**Néoclassique**

Date estimée  
**1890**  
Date connue

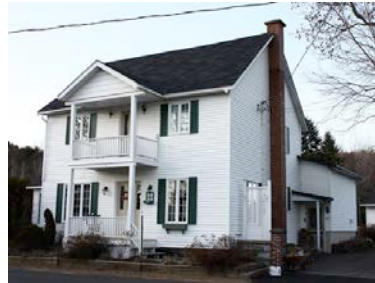
**Namur** rue du Centenaire | 877

Bâtiment principal

État d'authenticité  
**Mauvais**  
Valeur  
patrimoniale  
**2**  
Style  
**Néoclassique**

Date estimée  
**1890**  
Date connue

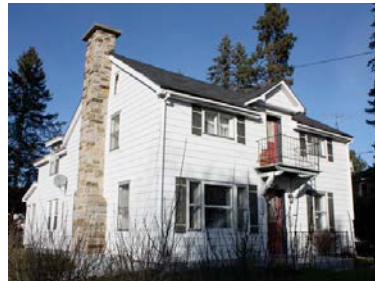
**Namur** rue du Centenaire | 901

Bâtiment principal

État d'authenticité  
**Passable**  
Valeur  
patrimoniale  
**2**  
Style  
**Vernaculaire  
américain**

Date estimée  
**1900**  
Date connue

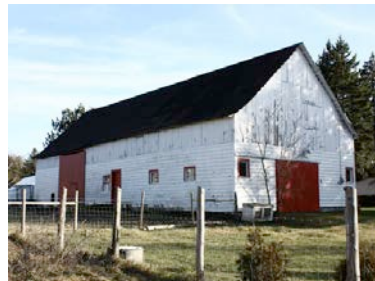
**Namur** rue du Centenaire | 901

Grange-étable

État d'authenticité  
**Bon**  
Valeur  
patrimoniale  
**3**  
Style  
**Aucun**

Date estimée  
**1880**  
Date connue

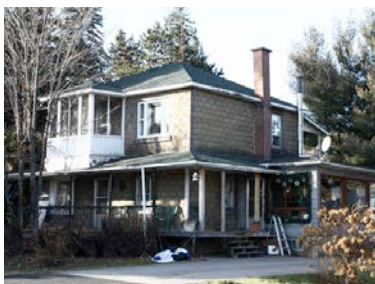
Namur rue du Centenaire 909

Bâtiment principal

État d'authenticité  
**Bon**  
Valeur  
patrimoniale  
**3**  
Style  
**Maison cubique**

Date estimée  
**1920**  
Date connue

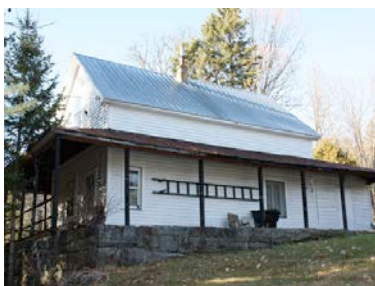
Namur côte à Favier 823

Bâtiment principal

État d'authenticité  
**Excellent**  
Valeur  
patrimoniale  
**3**  
Style  
**Vernaculaire  
américain**

Date estimée  
**1930**  
Date connue

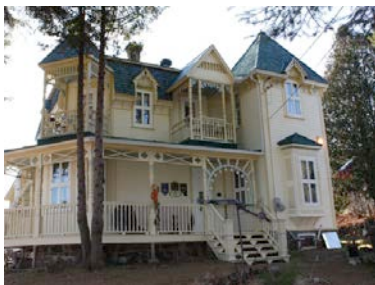
Namur côte à Favier 826

Bâtiment principal

État d'authenticité  
**Excellent**  
Valeur  
patrimoniale  
**5**  
Style  
**Éclectisme**

Date estimée  
**1900**  
Date connue

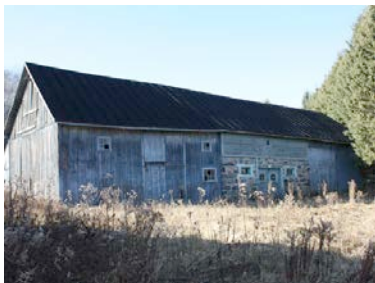
Namur côte à Favier 826

Ancienne scierie

État d'authenticité  
**Excellent**  
Valeur  
patrimoniale  
**4**  
Style  
**Aucun**

Date estimée  
**1885**  
Date connue  
**1885**

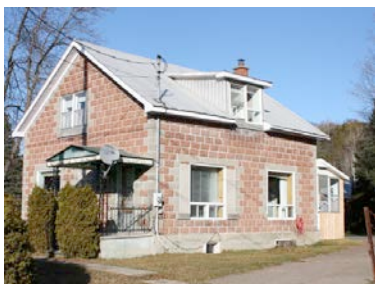
Namur rue des Peupliers 541

Bâtiment principal

État d'authenticité  
**Bon**  
Valeur  
patrimoniale  
**2**  
Style  
**Vernaculaire  
américain**

Date estimée  
**1920**  
Date connue

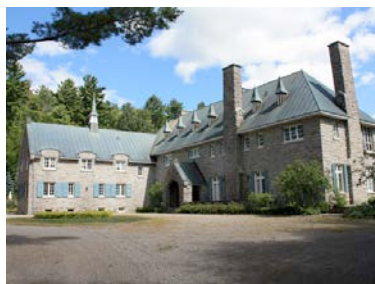
Notre-Dame- de- Bonsecours côte Angèle 660

Bâtiment principal

État d'authenticité  
**Excellent**  
Valeur  
patrimoniale  
**4**  
Style  
**Château**

Date estimée  
**1950**  
Date connue

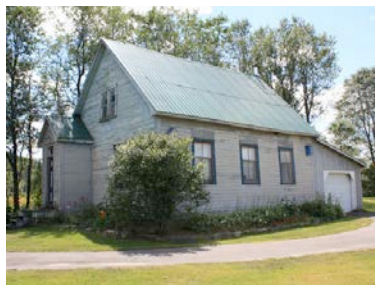
Notre-Dame- de- Bonsecours côte Ezilda 1131

Ancienne école de rang

État d'authenticité  
**Excellent**  
Valeur  
patrimoniale  
**3**  
Style  
**Aucun**

Date estimée  
**1925**  
Date connue

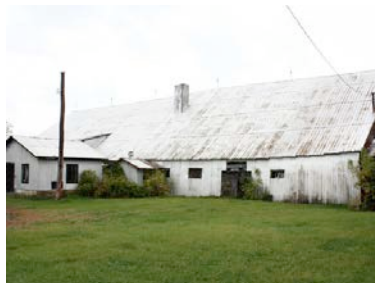
Notre-Dame- de- Bonsecours rue Notre-Dame

Grange-étable

État d'authenticité  
**Passable**  
Valeur  
patrimoniale  
**2**  
Style  
**Aucun**

Date estimée  
**1890**  
Date connue

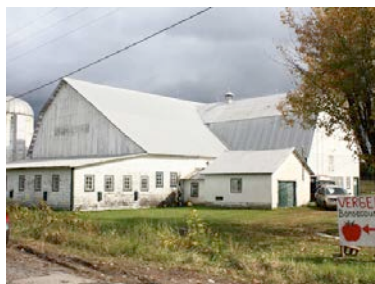
Notre-Dame- de- Bonsecours rue Notre-Dame 835

Grange-étable

État d'authenticité  
**Bon**  
Valeur  
patrimoniale  
**3**  
Style  
**Aucun**

Date estimée  
**1890**  
Date connue

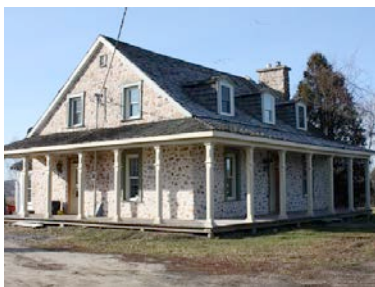
**Notre-Dame-** rue **Notre-Dame** **970**  
**de-**  
**Bonsecours**

Bâtiment principal

État d'authenticité  
**Bon**  
Valeur  
patrimoniale  
**4**  
Style  
**Maison de  
colonisation**

Date estimée  
**1870**  
Date connue

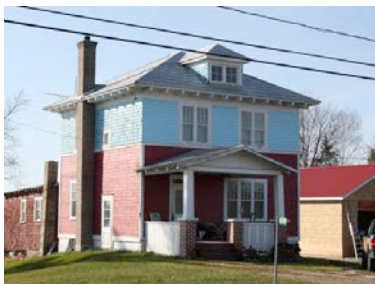
**Notre-Dame-** rue **Notre-Dame** **1570**  
**de-**  
**Bonsecours**

Bâtiment principal

État d'authenticité  
**Excellent**  
Valeur  
patrimoniale  
**4**  
Style  
**Maison cubique**

Date estimée  
**1928**  
Date connue

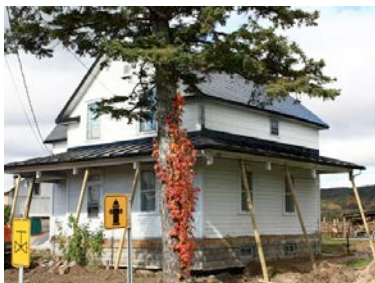
**Notre-Dame-** rue **Notre-Dame** **1665**  
**de-**  
**Bonsecours**

Bâtiment principal

État d'authenticité  
**Bon**  
Valeur  
patrimoniale  
**3**  
Style  
**Vernaculaire  
américain**

Date estimée  
**1900**  
Date connue

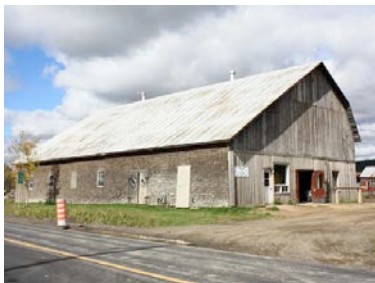
**Notre-Dame-** rue **Notre-Dame** **1665**  
**de-**  
**Bonsecours**

Grange-étable

État d'authenticité  
**Bon**  
Valeur  
patrimoniale  
**2**  
Style  
**Aucun**

Date estimée  
**1910**  
Date connue

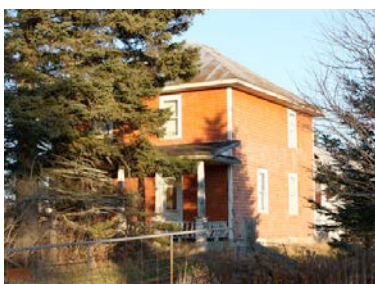
**Notre-Dame-** rang **Gustave** **470**  
**de-la-Paix**

Bâtiment principal

État d'authenticité  
**Excellent**  
Valeur  
patrimoniale  
**3**  
Style  
**Maison cubique**

Date estimée  
**1920**  
Date connue
