## *Inventaire du patrimoine bâti de la région de l'Outaouais*

*MRC de Papineau  
Rapport synthèse*

**RAPPORT SYNTHÈSE**

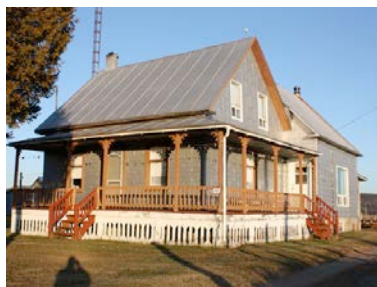
**Notre-Dame-** rang **Gustave** **476**  
**de-la-Paix**

Bâtiment principal

État d'authenticité  
**Bon**  
Valeur  
patrimoniale  
**3**  
Style  
**Vernaculaire  
américain**

Date estimée  
**1900**  
Date connue

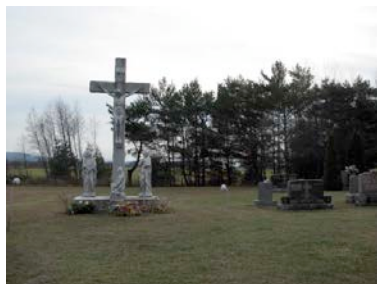
**Notre-Dame-** rue **Notre-Dame**  
**de-la-Paix**

Calvaire

État d'authenticité  
**Excellent**  
Valeur  
patrimoniale  
**4**  
Style  
**Aucun**

Date estimée  
**1940**  
Date connue

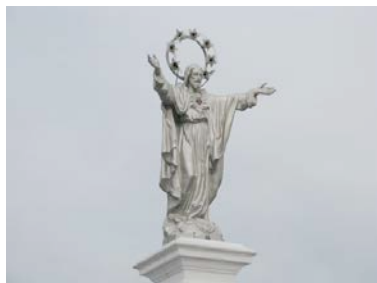
**Notre-Dame-** rue **Notre-Dame** **267**  
**de-la-Paix** Statue du Sacré-Coeur

Statue

État d'authenticité  
**Excellent**  
Valeur  
patrimoniale  
**3**  
Style  
**Aucun**

Date estimée  
**1918**  
Date connue  
**1918**

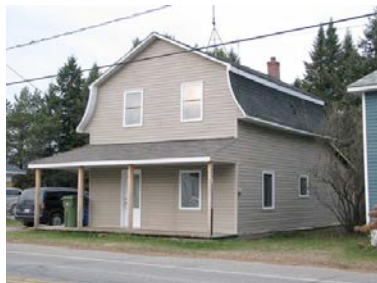
**Notre-Dame-** rue **Notre-Dame** **287**  
**de-la-Paix**

Bâtiment principal

État d'authenticité  
**Mauvais**  
Valeur  
patrimoniale  
**2**  
Style  
**Maison  
mansardée**

Date estimée  
**1890**  
Date connue

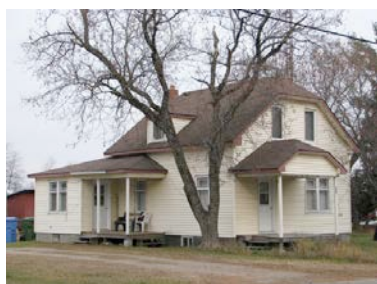
**Notre-Dame-** rue **Notre-Dame** **291**  
**de-la-Paix**

Bâtiment principal

État d'authenticité  
**Passable**  
Valeur  
patrimoniale  
**2**  
Style  
**Vernaculaire  
américain**

Date estimée  
**1945**  
Date connue

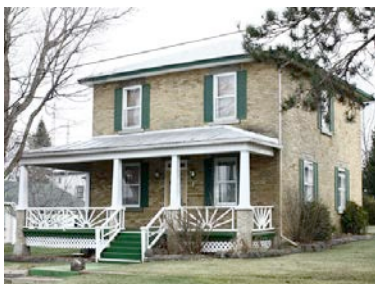
Notre-Dame- rue Saint-Pierre 1  
de-la-Paix

Bâtiment principal

État d'authenticité  
**Excellent**  
Valeur  
patrimoniale  
**4**  
Style  
**Maison cubique**

Date estimée  
**1920**  
Date connue

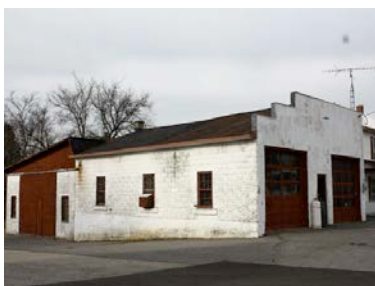
Notre-Dame- rue Saint-Pierre 6  
de-la-Paix

Garage

État d'authenticité  
**Bon**  
Valeur  
patrimoniale  
**3**  
Style  
**Boomtown**

Date estimée  
**1920**  
Date connue

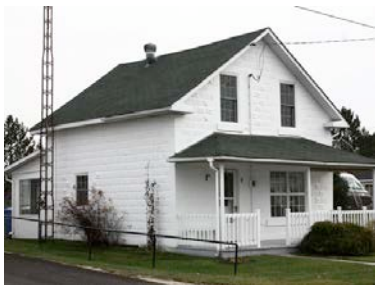
Notre-Dame- rue Saint-Pierre 9  
de-la-Paix

Bâtiment principal

État d'authenticité  
**Bon**  
Valeur  
patrimoniale  
**2**  
Style  
**Néoclassique**

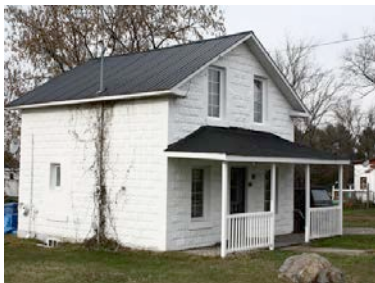
Notre-Dame- rue Saint-Pierre 10  
de-la-Paix

Bâtiment principal

État d'authenticité  
**Bon**  
Valeur  
patrimoniale  
**2**  
Style  
**Néoclassique**

Date estimée  
**1920**  
Date connue

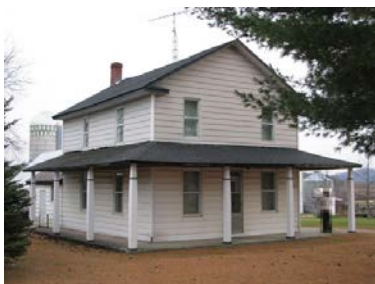
Notre-Dame- rang Sainte-Augustine 102  
de-la-Paix

Bâtiment principal

État d'authenticité  
**Passable**  
Valeur  
patrimoniale  
**2**  
Style  
**Vernaculaire  
américain**

Date estimée  
**1905**  
Date connue

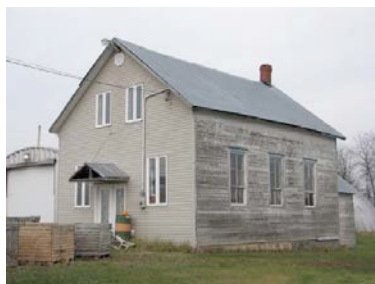
Notre-Dame- rang Sainte-Augustine 104  
de-la-Paix

Bâtiment principal

État d'authenticité  
**Passable**  
Valeur  
patrimoniale  
**2**  
Style  
**Vernaculaire  
américain**

Date estimée  
**1910**  
Date connue

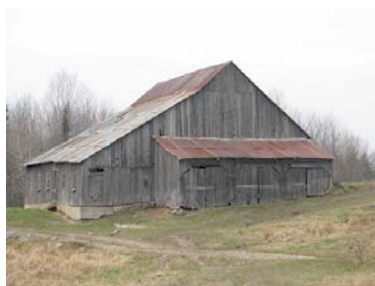
Notre-Dame- rang Sainte-Augustine 135  
de-la-Paix

Grange-étable

État d'authenticité  
**Bon**  
Valeur  
patrimoniale  
**3**  
Style  
**Aucun**

Date estimée  
**1900**  
Date connue

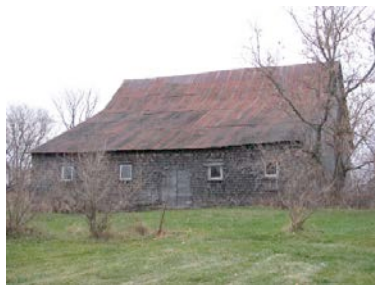
Notre-Dame- rang Sainte-Augustine 189  
de-la-Paix

Grange-étable

État d'authenticité  
**Bon**  
Valeur  
patrimoniale  
**3**  
Style  
**Aucun**

Date estimée  
**1900**  
Date connue

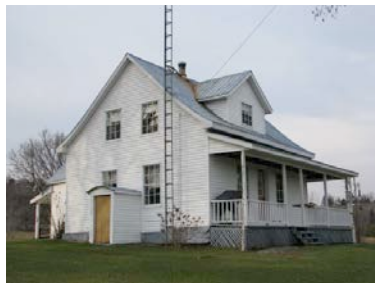
Notre-Dame- rang Sainte-Madeleine 1225  
de-la-Paix

Bâtiment principal

État d'authenticité  
**Mauvais**  
Valeur  
patrimoniale  
**2**  
Style  
**Maison  
québécoise  
d'inspiration**

Date estimée  
**1880**  
Date connue

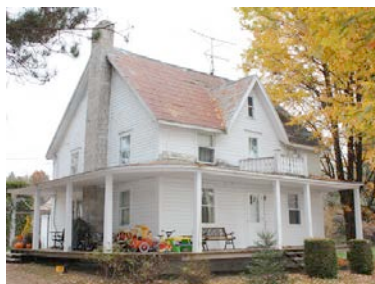
Papineauville route 148 1790

Bâtiment principal

État d'authenticité  
**Excellent**  
Valeur  
patrimoniale  
**4**  
Style  
**Néogothique**

Date estimée  
**1910**  
Date connue

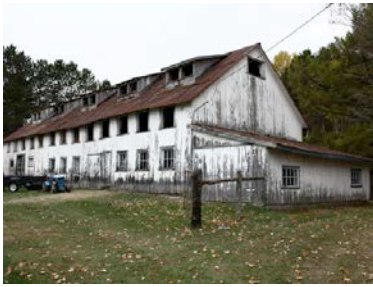
Papineauville route 148 1790

Grange-étable

État d'authenticité  
**Excellent**  
Valeur  
patrimoniale  
**3**  
Style  
**Aucun**

Date estimée  
**1900**  
Date connue

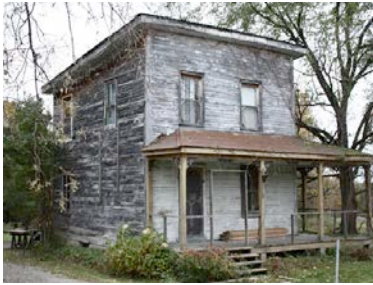
Papineauville route 148 1909

Bâtiment principal

État d'authenticité  
**Excellent**  
Valeur  
patrimoniale  
**3**  
Style  
**Maison cubique**

Date estimée  
**1907**  
Date connue  
**1907**

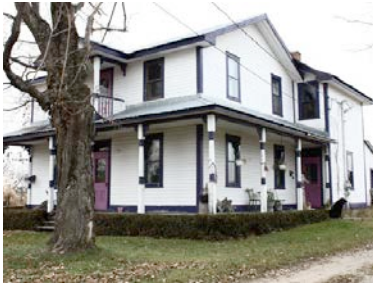
Papineauville route 323 502

Bâtiment principal

État d'authenticité  
**Excellent**  
Valeur  
patrimoniale  
**3**  
Style  
**Vernaculaire  
américain**

Date estimée  
**1910**  
Date connue

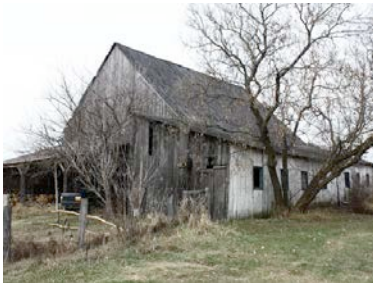
Papineauville route 323 502

Grange-étable

État d'authenticité  
**Bon**  
Valeur  
patrimoniale  
**3**  
Style  
**Aucun**

Date estimée  
**1923**  
Date connue  
**1923**

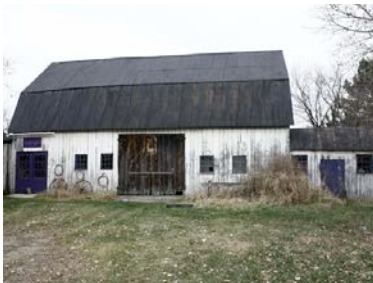
Papineauville route 323 502

Grange-étable

État d'authenticité  
**Bon**  
Valeur  
patrimoniale  
**3**  
Style  
**Aucun**

Date estimée  
**1925**  
Date connue  
**1925**

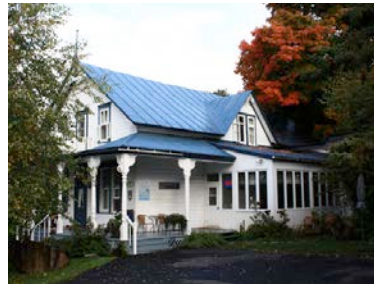
Papineauville rue Duquette 228

Bâtiment principal

État d'authenticité  
**bon**  
Valeur  
patrimoniale  
**4**  
Style  
**Vernaculaire  
américain**

Date estimée  
**1845**  
Date connue

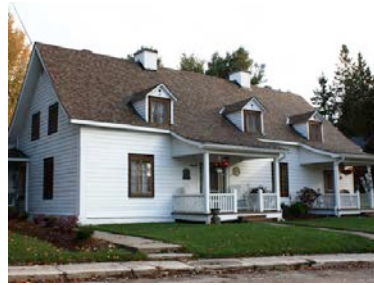
Papineauville rue Duquette 230  
Maison du meunier

Bâtiment principal

État d'authenticité  
**excellent**  
Valeur  
patrimoniale  
**5**  
Style  
**Maison  
québécoise  
d'inspiration**

Date estimée  
**1821**  
Date connue

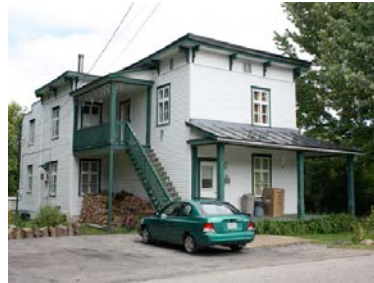
Papineauville rue Henri-Bourassa 122

Bâtiment principal

État d'authenticité  
**Bon**  
Valeur  
patrimoniale  
**4**  
Style  
**Néo-Renaissance**

Date estimée  
**1918**  
Date connue

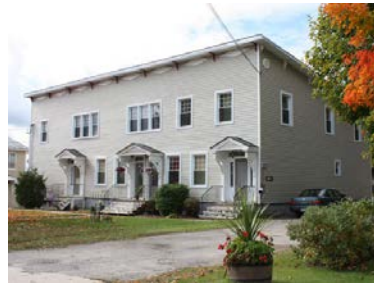
Papineauville rue Henri-Bourassa 161

Bâtiment principal

État d'authenticité  
**Passable**  
Valeur  
patrimoniale  
**2**  
Style  
**Néo-Renaissance**

Date estimée  
**1905**  
Date connue  
**1905**

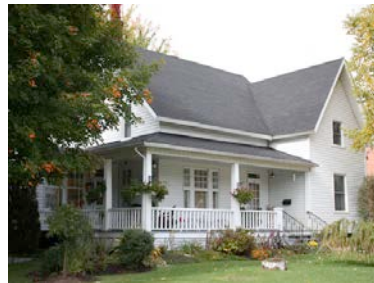
Papineauville rue Henri-Bourassa 179

Bâtiment principal

État d'authenticité  
**Passable**  
Valeur  
patrimoniale  
**2**  
Style  
**Vernaculaire  
américain**

Date estimée  
**1898**  
Date connue

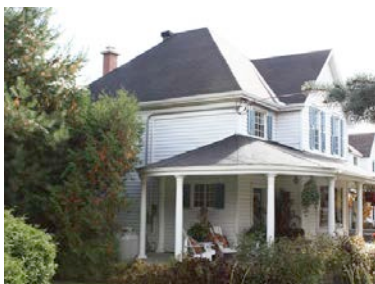
Papineauville rue Henri-Bourassa 182

Bâtiment principal

État d'authenticité  
**Mauvais**  
Valeur  
patrimoniale  
**2**  
Style  
**Queen Anne**

Date estimée  
**1910**  
Date connue

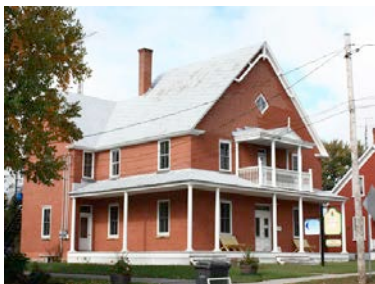
Papineauville rue Henri-Bourassa 185

Bâtiment principal

État d'authenticité  
**Excellent**  
Valeur  
patrimoniale  
**4**  
Style  
**Vernaculaire  
américain**

Date estimée  
**1904**  
Date connue

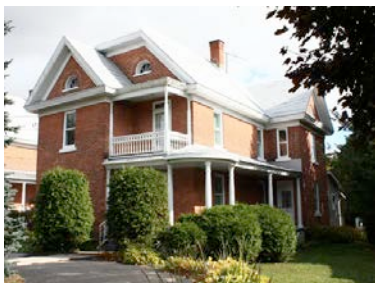
Papineauville rue Henri-Bourassa 186

Bâtiment principal

État d'authenticité  
**Excellent**  
Valeur  
patrimoniale  
**4**  
Style  
**Queen Anne**

Date estimée  
**1907**  
Date connue  
**1907**

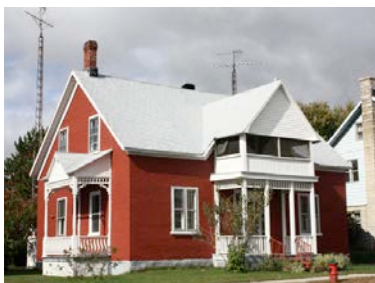
Papineauville rue Henri-Bourassa 189

Bâtiment principal

État d'authenticité  
**Bon**  
Valeur  
patrimoniale  
**4**  
Style  
**Vernaculaire  
américain**

Date estimée  
**1860**  
Date connue

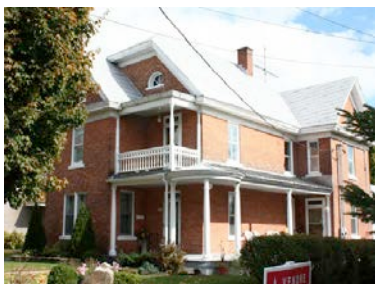
Papineauville rue Henri-Bourassa 192

Bâtiment principal

État d'authenticité  
**Excellent**  
Valeur  
patrimoniale  
**4**  
Style  
**Queen Anne**

Date estimée  
**1907**  
Date connue  
**1907**

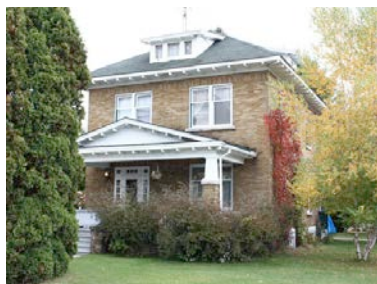
Papineauville rue Henri-Bourassa 198

Bâtiment principal

État d'authenticité  
**Excellent**  
Valeur  
patrimoniale  
**4**  
Style  
**Maison cubique**

Date estimée  
**1910**  
Date connue

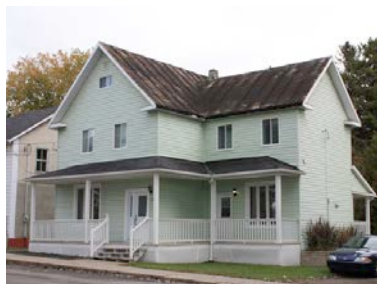
Papineauville rue Jeanne-d'Arc 166

Bâtiment principal

État d'authenticité  
**Mauvais**  
Valeur  
patrimoniale  
**3**  
Style  
**Vernaculaire  
américain**

Date estimée  
**1894**  
Date connue

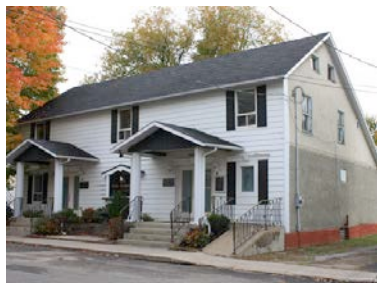
Papineauville rue Jeanne-d'Arc 168

Bâtiment principal

État d'authenticité  
**Mauvais**  
Valeur  
patrimoniale  
**2**  
Style  
**Vernaculaire  
américain**

Date estimée  
**1890**  
Date connue

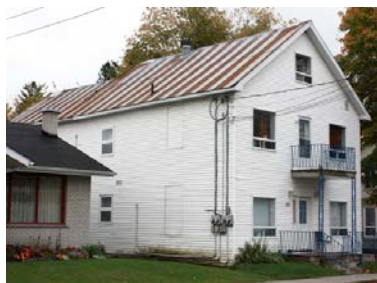
Papineauville rue Jeanne-d'Arc 172

Bâtiment principal

État d'authenticité  
**Passable**  
Valeur  
patrimoniale  
**2**  
Style  
**Vernaculaire  
américain**

Date estimée  
**1866**  
Date connue

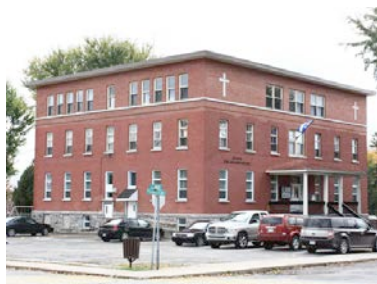
Papineauville rue Jeanne-d'Arc 188

Couvent de Papineauville

Ancienne école

État d'authenticité  
**Mauvais**  
Valeur  
patrimoniale  
**3**  
Style  
**Aucun**

Date estimée  
**1907**  
Date connue  
**1907**

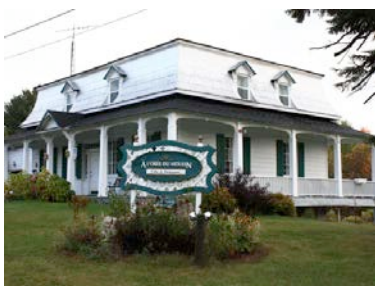
Papineauville rue Joseph-Lucien-Malo 170

Bâtiment principal

État d'authenticité  
**bon**  
Valeur  
patrimoniale  
**3**  
Style  
**Maison  
mansardée**

Date estimée  
**1890**  
Date connue

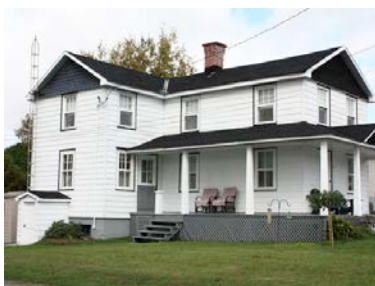
Papineauville rue Laval 173

Bâtiment principal

État d'authenticité  
**Passable**  
Valeur  
patrimoniale  
**2**  
Style  
**Vernaculaire  
américain**

Date estimée  
**1900**  
Date connue

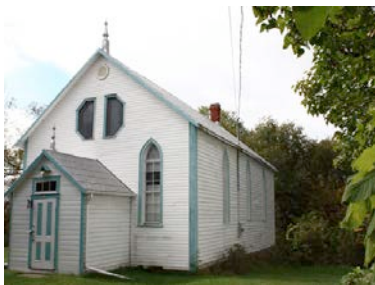
Papineauville rue Major 137

Église St. Stephen

Ancienne église

État d'authenticité  
**Bon**  
Valeur  
patrimoniale  
**4**  
Style  
**Aucun**

Date estimée  
**1830**  
Date connue

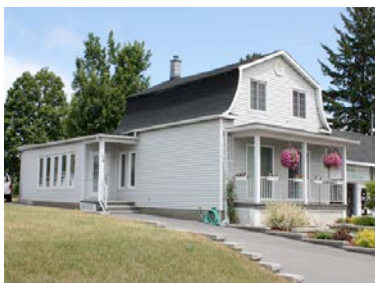
Papineauville rue Papineau 158

Bâtiment principal

État d'authenticité  
**Mauvais**  
Valeur  
patrimoniale  
**1**  
Style  
**Maison  
mansardée**

Date estimée  
**1907**  
Date connue

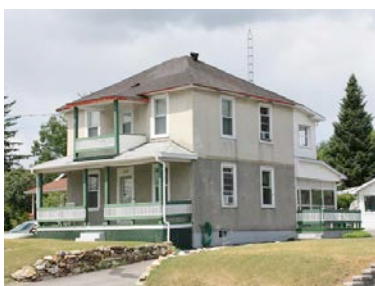
Papineauville rue Papineau 160

Bâtiment principal

État d'authenticité  
**Mauvais**  
Valeur  
patrimoniale  
**2**  
Style  
**Maison cubique**

Date estimée  
**1895**  
Date connue

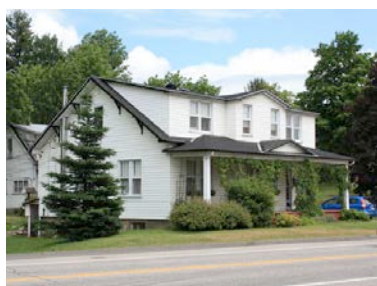
Papineauville rue Papineau 194

Bâtiment principal

État d'authenticité  
**Passable**  
Valeur  
patrimoniale  
**2**  
Style  
**Vernaculaire  
américain**

Date estimée  
**1935**  
Date connue  
**1935**

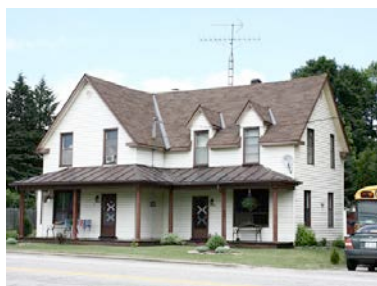
Papineauville rue Papineau 200

Bâtiment principal

État d'authenticité  
**Passable**  
Valeur  
patrimoniale  
**2**  
Style  
**Vernaculaire  
américain**

Date estimée  
**1895**  
Date connue

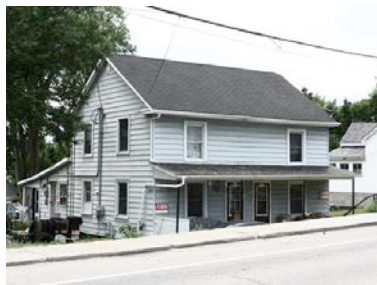
Papineauville rue Papineau 205

Bâtiment principal

État d'authenticité  
**Mauvais**  
Valeur  
patrimoniale  
**2**  
Style  
**Vernaculaire  
américain**

Date estimée  
**1882**  
Date connue  
**1882**

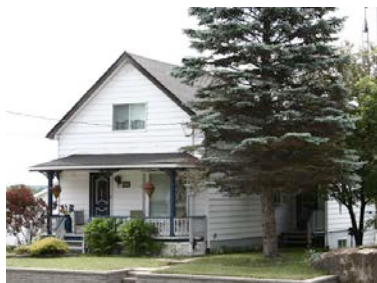
Papineauville rue Papineau 215

Bâtiment principal

État d'authenticité  
**Mauvais**  
Valeur  
patrimoniale  
**2**  
Style  
**Maison de  
colonisation**

Date estimée  
**1882**  
Date connue  
**1882**

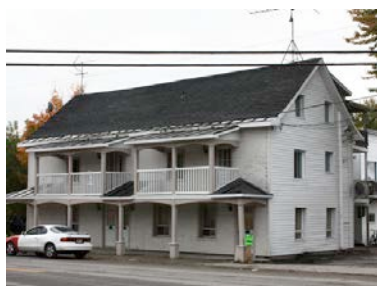
Papineauville rue Papineau 231

Bâtiment principal

État d'authenticité  
**passable**  
Valeur  
patrimoniale  
**2**  
Style  
**Vernaculaire  
américain**

Date estimée  
**1860**  
Date connue

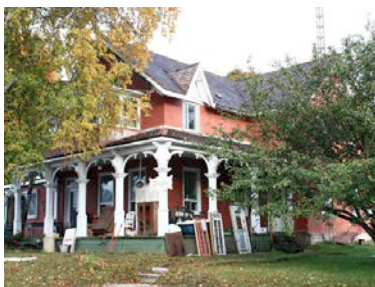
Papineauville rue Papineau 232

Bâtiment principal

État d'authenticité  
**bon**  
Valeur  
patrimoniale  
**3**  
Style  
**Vernaculaire  
américain**

Date estimée  
**1877**  
Date connue

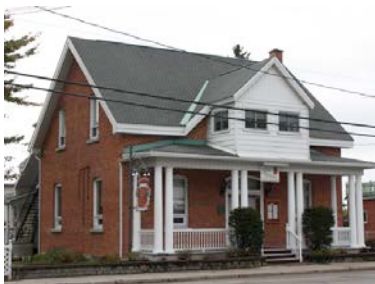
Papineauville rue Papineau 247

Bâtiment principal

État d'authenticité  
**bon**  
Valeur  
patrimoniale  
**3**  
Style  
**Vernaculaire  
américain**

Date estimée  
**1880**  
Date connue  
**1880**

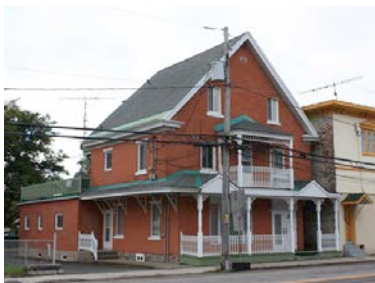
Papineauville rue Papineau 251

Bâtiment principal

État d'authenticité  
**bon**  
Valeur  
patrimoniale  
**3**  
Style  
**Néoclassique**

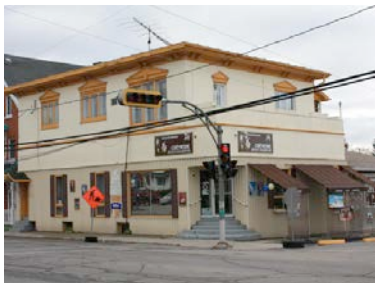
Papineauville rue Papineau 253

Bâtiment principal

État d'authenticité  
**mauvais**  
Valeur  
patrimoniale  
**2**  
Style  
**Aucun**

Date estimée  
**1880**  
Date connue

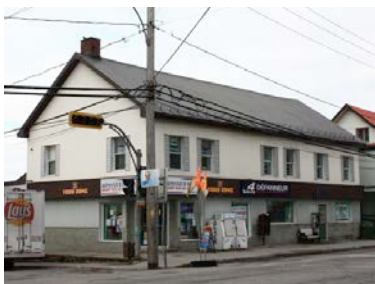
Papineauville rue Papineau 259

Bâtiment principal

État d'authenticité  
**mauvais**  
Valeur  
patrimoniale  
**2**  
Style  
**Vernaculaire  
américain**

Date estimée  
**1880**  
Date connue  
**1880**

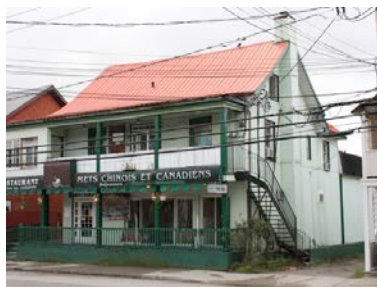
Papineauville rue Papineau 261

Bâtiment principal

État d'authenticité  
**mauvais**  
Valeur  
patrimoniale  
**2**  
Style  
**Maison  
québécoise  
d'inspiration**

Date estimée  
**1880**  
Date connue

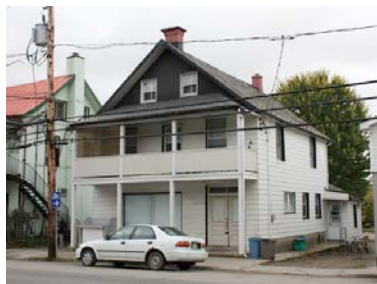
Papineauville rue Papineau 271

Bâtiment principal

État d'authenticité  
**mauvais**  
Valeur  
patrimoniale  
**2**  
Style  
**Vernaculaire  
américain**

Date estimée  
**1871**  
Date connue

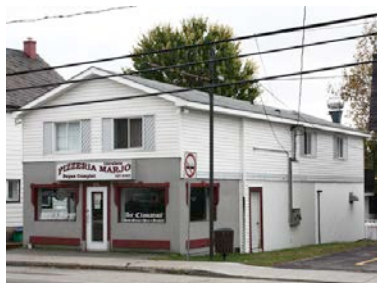
Papineauville rue Papineau 275

Bâtiment principal

État d'authenticité  
**mauvais**  
Valeur  
patrimoniale  
**1**  
Style  
**aucun**

Date estimée  
**1871**  
Date connue

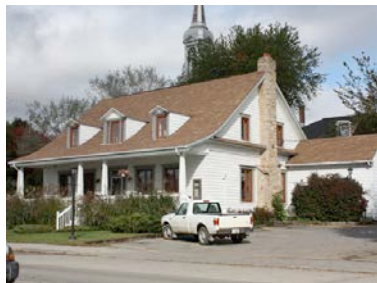
Papineauville rue Papineau 276

Bâtiment principal

État d'authenticité  
**Bon**  
Valeur  
patrimoniale  
**3**  
Style  
**Maison  
québécoise  
d'inspiration**

Date estimée  
**1860**  
Date connue

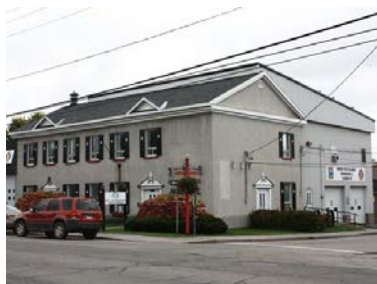
Papineauville rue Papineau 277

Bâtiment principal

État d'authenticité  
**Mauvais**  
Valeur  
patrimoniale  
**3**  
Style  
**Aucun**

Date estimée  
**1861**  
Date connue

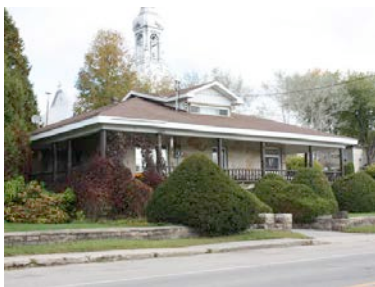
**Papineauville** rue Papineau 296

Bâtiment principal

État d'authenticité  
**Bon**  
Valeur patrimoniale  
**1**  
Style  
**Bungalow**

Date estimée  
**1955**  
Date connue

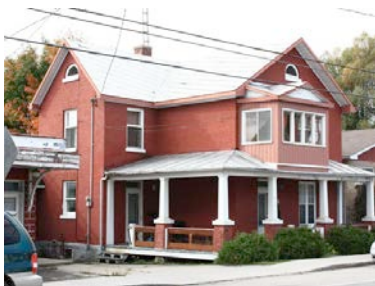
**Papineauville** rue Papineau 309

Bâtiment principal

État d'authenticité  
**Bon**  
Valeur patrimoniale  
**2**  
Style  
**Vernaculaire américain**

Date estimée  
**1900**  
Date connue

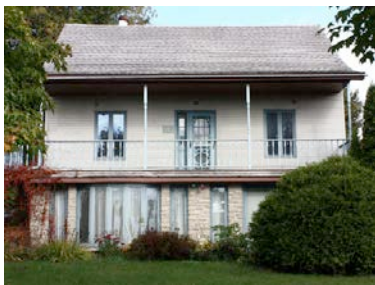
**Papineauville** rue Papineau 316

Bâtiment principal

État d'authenticité  
**Mauvais**  
Valeur patrimoniale  
**3**  
Style  
**Maison québécoise d'inspiration**  
Date estimée  
**1866**  
Date connue

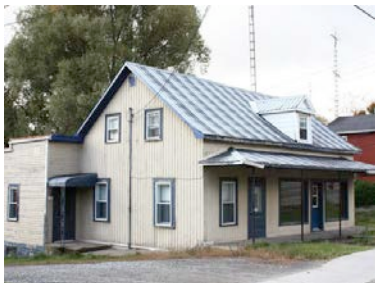
**Papineauville** rue Papineau 317

Bâtiment principal

État d'authenticité  
**Passable**  
Valeur patrimoniale  
**3**  
Style  
**Maison de colonisation**

Date estimée  
**1837**  
Date connue

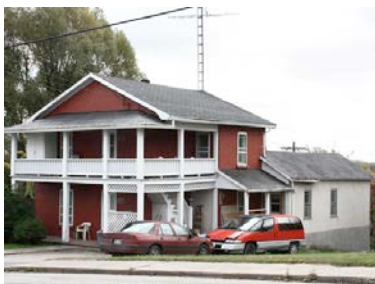
**Papineauville** rue Papineau 319

Bâtiment principal

État d'authenticité  
**Bon**  
Valeur patrimoniale  
**3**  
Style  
**Vernaculaire américain**

Date estimée  
**1900**  
Date connue

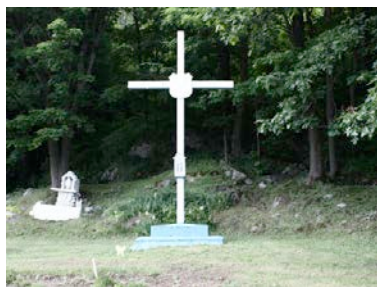
**Papineauville** chemin de la Rouge

Croix de chemin

État d'authenticité  
**Excellent**  
Valeur patrimoniale  
**3**  
Style  
**Aucun**

Date estimée  
**1954**  
Date connue

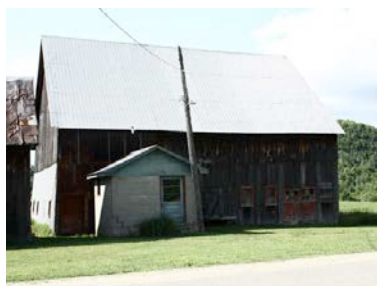
**Papineauville** chemin de la Rouge 1200

Grange-étable

État d'authenticité  
**Bon**  
Valeur patrimoniale  
**2**  
Style  
**Aucun**

Date estimée  
**1900**  
Date connue

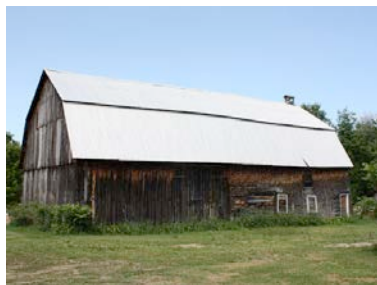
**Papineauville** côte Saint-Charles 412

Grange-étable

État d'authenticité  
**Bon**  
Valeur patrimoniale  
**2**  
Style  
**Aucun**

Date estimée  
**1930**  
Date connue

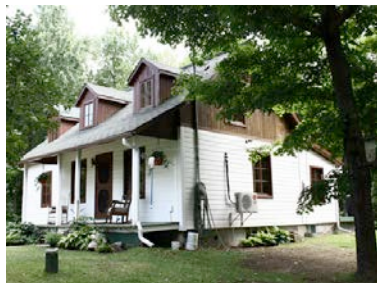
**Papineauville** côte Saint-Charles 413

Bâtiment principal

État d'authenticité  
**Passable**  
Valeur patrimoniale  
**2**  
Style  
**Maison de colonisation**

Date estimée  
**1880**  
Date connue

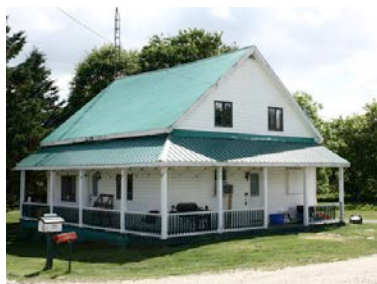
**Papineauville** côte Saint-Charles 453

Bâtiment principal

État d'authenticité  
**Mauvais**  
Valeur patrimoniale  
**2**  
Style  
**Maison de colonisation**

Date estimée  
**1882**  
Date connue

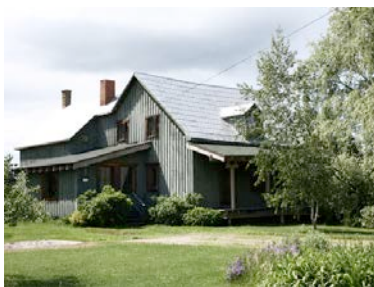
Papineauville côte Saint-Charles 671

Bâtiment principal

État d'authenticité  
**Passable**  
Valeur  
patrimoniale  
**3**  
Style  
**Maison de  
colonisation**

Date estimée  
**1857**  
Date connue

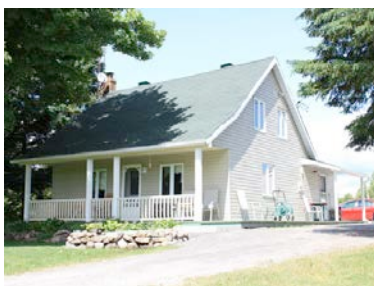
Papineauville côte Saint-Charles 922

Bâtiment principal

État d'authenticité  
**Mauvais**  
Valeur  
patrimoniale  
**3**  
Style  
**Maison de  
colonisation**

Date estimée  
**1848**  
Date connue

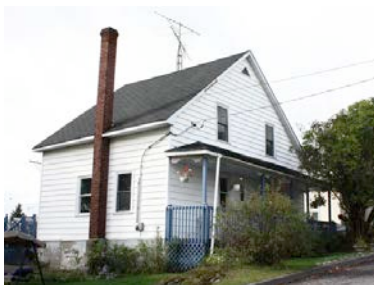
Papineauville rue Viger 297

Ancienne chapelle-  
presbytère

État d'authenticité  
**Mauvais**  
Valeur  
patrimoniale  
**3**  
Style  
**Vernaculaire  
américain**

Date estimée  
**1852**  
Date connue  
**1852**

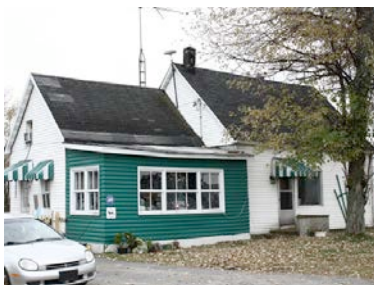
Plaisance route 148 338

Bâtiment principal

État d'authenticité  
**Mauvais**  
Valeur  
patrimoniale  
**1**  
Style  
**Maison de  
colonisation**

Date estimée  
**1909**  
Date connue

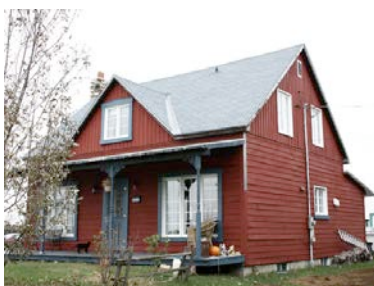
Plaisance route 148 453

Bâtiment principal

État d'authenticité  
**Passable**  
Valeur  
patrimoniale  
**2**  
Style  
**Néogothique**

Date estimée  
**1890**  
Date connue

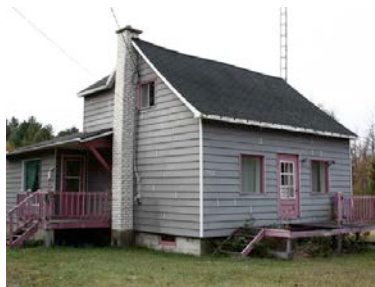
Plaisance chemin des Cascades 392

Bâtiment principal

État d'authenticité  
**Mauvais**  
Valeur  
patrimoniale  
**3**  
Style  
**Maison de  
colonisation**

Date estimée  
**1853**  
Date connue

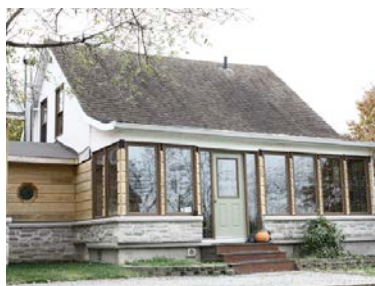
Plaisance chemin de la Grande-Présqu'île 2315

Bâtiment principal

État d'authenticité  
**Mauvais**  
Valeur  
patrimoniale  
**3**  
Style  
**Maison de  
colonisation**

Date estimée  
**1860**  
Date connue

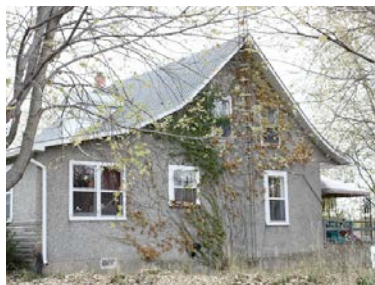
Plaisance chemin de la Grande-Présqu'île 2435

Bâtiment principal

État d'authenticité  
**Passable**  
Valeur  
patrimoniale  
**2**  
Style  
**Maison  
québécoise  
d'inspiration**

Date estimée  
**1880**  
Date connue

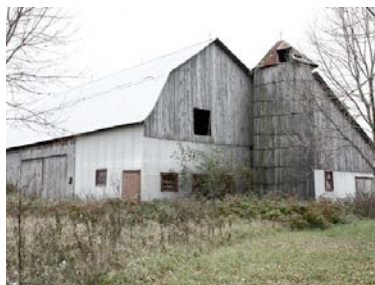
Plaisance chemin de la Grande-Présqu'île 2435

Grange-étable

État d'authenticité  
**Bon**  
Valeur  
patrimoniale  
**3**  
Style  
**Aucun**

Date estimée  
**1890**  
Date connue

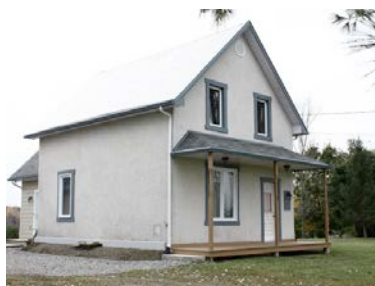
Plaisance chemin de la Grande-Présqu'île 2615

Bâtiment principal

État d'authenticité  
**Passable**  
Valeur  
patrimoniale  
**2**  
Style  
**Vernaculaire  
américain**

Date estimée  
**1890**  
Date connue

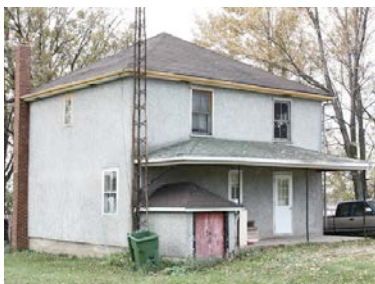
**Plaisance** chemin de la Grande-Presqu'île **2729**

Bâtiment principal

État d'authenticité  
**Passable**  
Valeur  
patrimoniale  
**2**  
Style  
**Maison cubique**

Date estimée  
**1930**  
Date connue

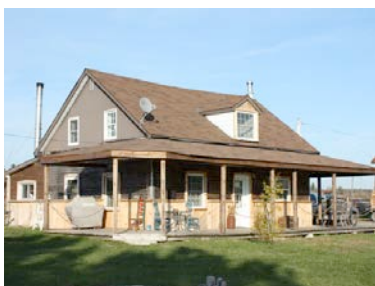
**Plaisance** chemin Malo **185**

Bâtiment principal

État d'authenticité  
**Bon**  
Valeur  
patrimoniale  
**4**  
Style  
**Maison de colonisation**

Date estimée  
**1837**  
Date connue

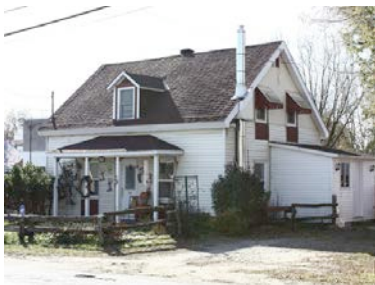
**Plaisance** rue Papineau **63**

Bâtiment principal

État d'authenticité  
**Mauvais**  
Valeur  
patrimoniale  
**3**  
Style  
**Maison de colonisation**

Date estimée  
**1854**  
Date connue

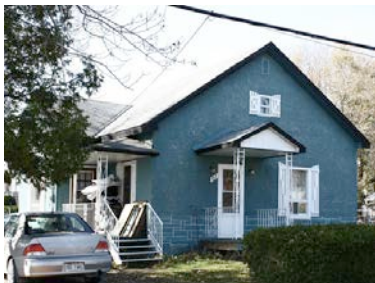
**Plaisance** rue Papineau **67**

Bâtiment principal

État d'authenticité  
**Mauvais**  
Valeur  
patrimoniale  
**1**  
Style  
**Vernaculaire américain**

Date estimée  
**1944**  
Date connue

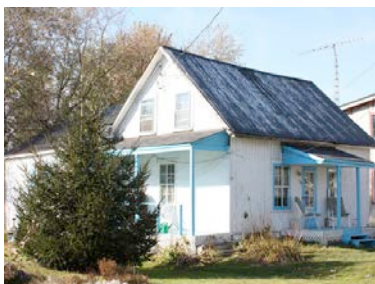
**Plaisance** rue Papineau **69**

Bâtiment principal

État d'authenticité  
**Excellent**  
Valeur  
patrimoniale  
**3**  
Style  
**Vernaculaire américain**

Date estimée  
**1910**  
Date connue

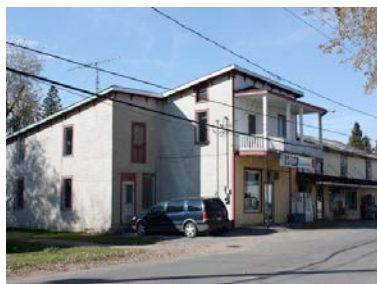
**Plaisance** rue Papineau **71**

Bâtiment principal

État d'authenticité  
**Passable**  
Valeur  
patrimoniale  
**2**  
Style  
**Maison cubique**

Date estimée  
**1910**  
Date connue

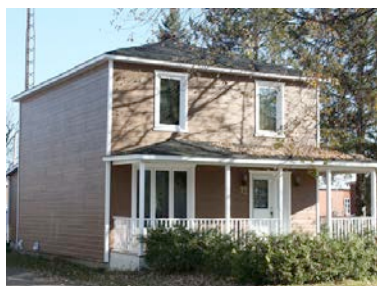
**Plaisance** rue Papineau **72**

Bâtiment principal

État d'authenticité  
**Mauvais**  
Valeur  
patrimoniale  
**1**  
Style  
**Maison cubique**

Date estimée  
**1910**  
Date connue

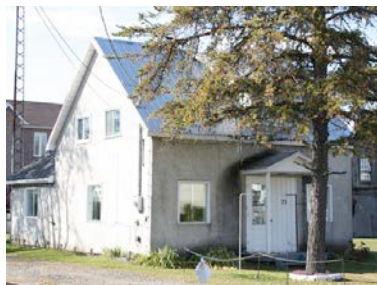
**Plaisance** rue Papineau **75**

Bâtiment principal

État d'authenticité  
**Mauvais**  
Valeur  
patrimoniale  
**1**  
Style  
**Maison de colonisation**

Date estimée  
**1920**  
Date connue

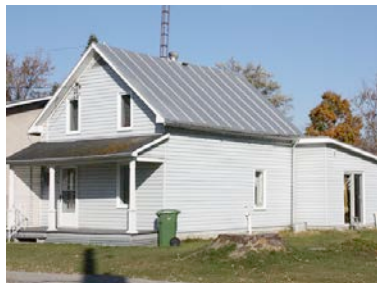
**Plaisance** rue Papineau **78**

Bâtiment principal

État d'authenticité  
**Passable**  
Valeur  
patrimoniale  
**2**  
Style  
**Maison de colonisation**

Date estimée  
**1890**  
Date connue

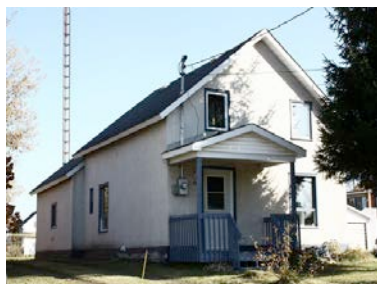
**Plaisance** rue Papineau **82**

Bâtiment principal

État d'authenticité  
**Mauvais**  
Valeur  
patrimoniale  
**1**  
Style  
**Maison de colonisation**

Date estimée  
**1900**  
Date connue

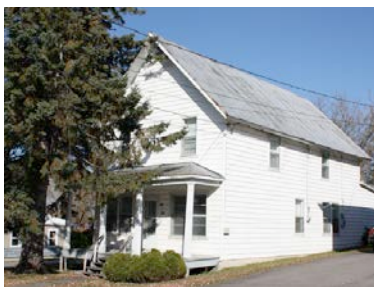
**Plaisance** rue Papineau 86

Bâtiment principal

État d'authenticité  
**Mauvais**  
Valeur  
patrimoniale  
**1**  
Style  
**Vernaculaire  
américain**

Date estimée  
**1910**  
Date connue

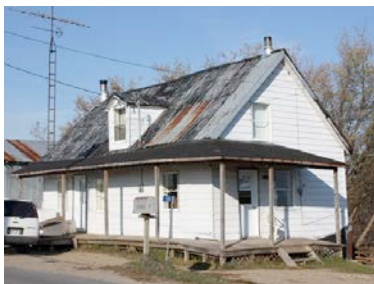
**Plaisance** montée Papineau 150

Bâtiment principal

État d'authenticité  
**Mauvais**  
Valeur  
patrimoniale  
**1**  
Style  
**Vernaculaire  
américain**

Date estimée  
**1900**  
Date connue

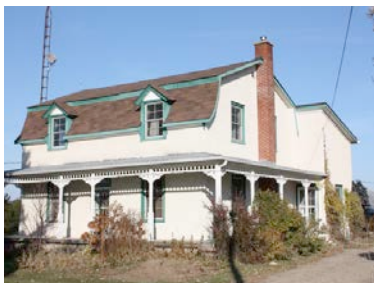
**Plaisance** montée Papineau 162

Bâtiment principal

État d'authenticité  
**Passable**  
Valeur  
patrimoniale  
**3**  
Style  
**Maison  
mansardée**

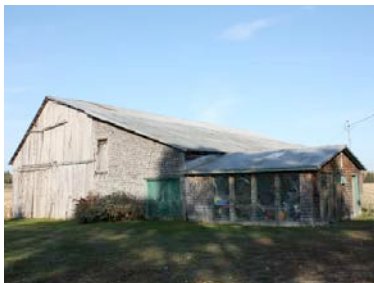
**Plaisance** montée Papineau 162

Grange-étable

État d'authenticité  
**Bon**  
Valeur  
patrimoniale  
**3**  
Style  
**Aucun**

Date estimée  
**1890**  
Date connue

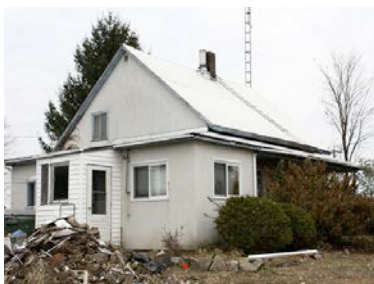
**Plaisance** montée Papineau 163

Bâtiment principal

État d'authenticité  
**Mauvais**  
Valeur  
patrimoniale  
**2**  
Style  
**Maison de  
colonisation**

Date estimée  
**1882**  
Date connue

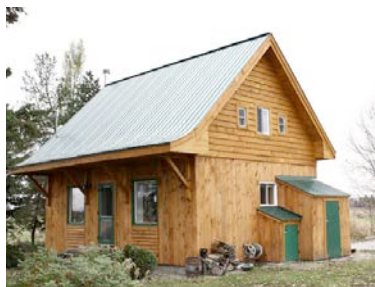
**Plaisance** montée Papineau 201

Bâtiment principal

État d'authenticité  
**Mauvais**  
Valeur  
patrimoniale  
**2**  
Style  
**Maison de  
colonisation**

Date estimée  
**1882**  
Date connue

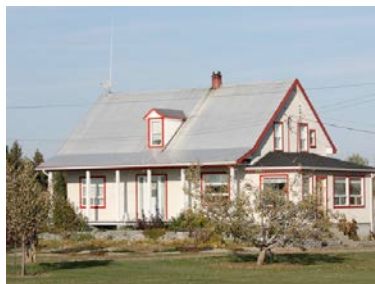
**Plaisance** montée Papineau 228

Bâtiment principal

État d'authenticité  
**Mauvais**  
Valeur  
patrimoniale  
**2**  
Style  
**Vernaculaire  
américain**

Date estimée  
**1872**  
Date connue

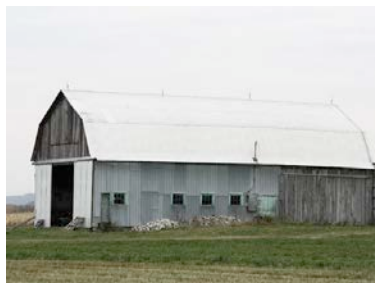
**Plaisance** montée Papineau 231

Grange-étable

État d'authenticité  
**Passable**  
Valeur  
patrimoniale  
**2**  
Style  
**Aucun**

Date estimée  
**1940**  
Date connue

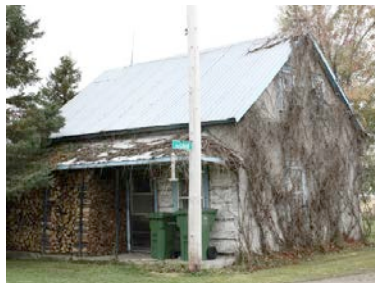
**Plaisance** montée Papineau 263

Bâtiment principal

État d'authenticité  
**Bon**  
Valeur  
patrimoniale  
**3**  
Style  
**Maison de  
colonisation**

Date estimée  
**1850**  
Date connue

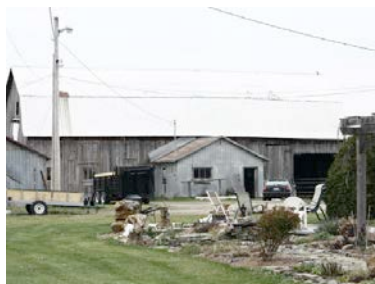
**Plaisance** montée Papineau 335

Grange-étable

État d'authenticité  
**Bon**  
Valeur  
patrimoniale  
**2**  
Style  
**Aucun**

Date estimée  
**1937**  
Date connue

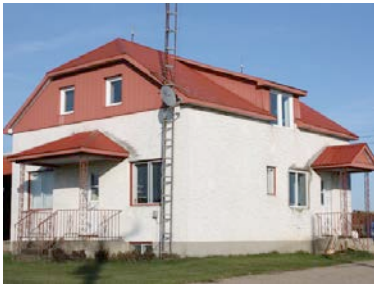
Plaisance montée Papineau 370

Bâtiment principal

État d'authenticité  
**Mauvais**  
Valeur  
patrimoniale  
**1**  
Style  
**Vernaculaire  
américain**

Date estimée  
**1948**  
Date connue

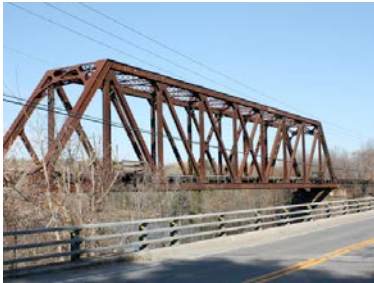
Plaisance rue Principale  
Pont ferroviaire

Pont

État d'authenticité  
**Excellent**  
Valeur  
patrimoniale  
**4**  
Style  
**Aucun**

Date estimée  
**1923**  
Date connue  
**1923**

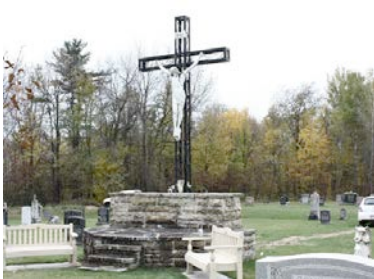
Plaisance rue Principale

Calvaire

État d'authenticité  
**Excellent**  
Valeur  
patrimoniale  
**3**  
Style  
**Aucun**

Date estimée  
**1935**  
Date connue

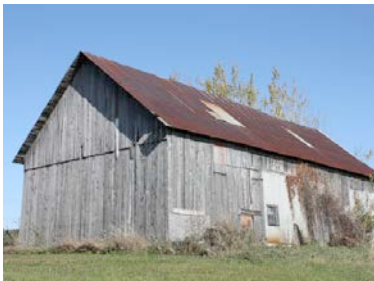
Plaisance rue Principale 10

Grange-étable

État d'authenticité  
**Bon**  
Valeur  
patrimoniale  
**2**  
Style  
**Aucun**

Date estimée  
**1920**  
Date connue

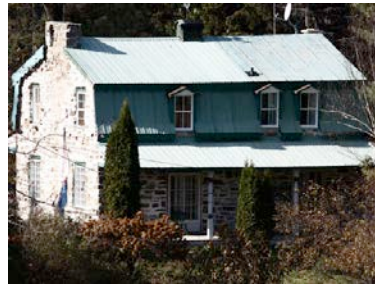
Plaisance rue Principale 197

Bâtiment principal

État d'authenticité  
**Bon**  
Valeur  
patrimoniale  
**4**  
Style  
**Maison  
mansardée**

Date estimée  
**1850**  
Date connue

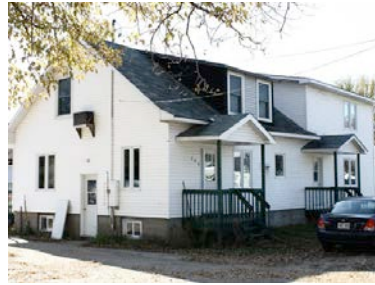
Plaisance rue Principale 254

Bâtiment principal

État d'authenticité  
**Mauvais**  
Valeur  
patrimoniale  
**1**  
Style  
**Aucun**

Date estimée  
**1940**  
Date connue

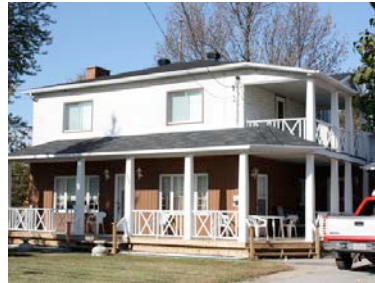
Plaisance rue Principale 257

Bâtiment principal

État d'authenticité  
**Mauvais**  
Valeur  
patrimoniale  
**1**  
Style  
**Maison cubique**

Date estimée  
**1940**  
Date connue

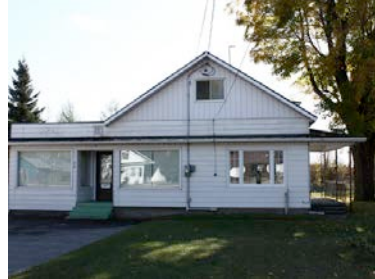
Plaisance Principale 258

Bâtiment principal

État d'authenticité  
**Mauvais**  
Valeur  
patrimoniale  
**1**  
Style  
**Vernaculaire  
américain**

Date estimée  
**1930**  
Date connue

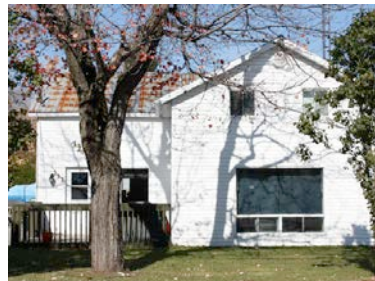
Plaisance rue Principale 283

Bâtiment principal

État d'authenticité  
**Mauvais**  
Valeur  
patrimoniale  
**1**  
Style  
**Vernaculaire  
américain**

Date estimée  
**1930**  
Date connue

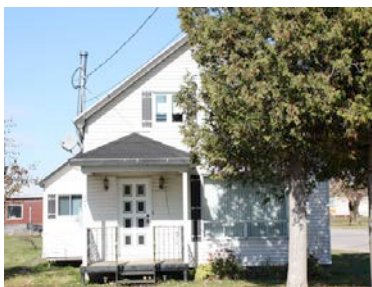
Plaisance rue Principale 285

Bâtiment principal

État d'authenticité  
**Mauvais**  
Valeur  
patrimoniale  
**1**  
Style  
**Vernaculaire  
américain**

Date estimée  
**1920**  
Date connue

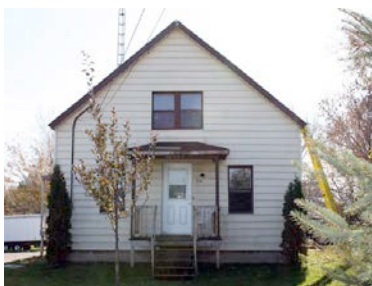
Plaisance rue Principale 314

Bâtiment principal

État d'authenticité  
**Mauvais**  
Valeur  
patrimoniale  
**1**  
Style  
**Vernaculaire  
américain**

Date estimée  
**1925**  
Date connue

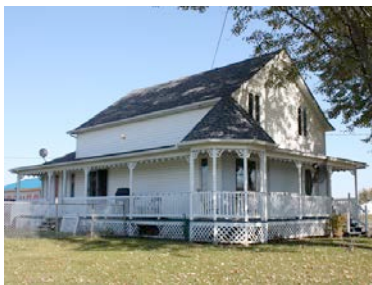
Plaisance Principale 331

Bâtiment principal

État d'authenticité  
**Mauvais**  
Valeur  
patrimoniale  
**2**  
Style  
**Vernaculaire  
américain**

Date estimée  
**1868**  
Date connue

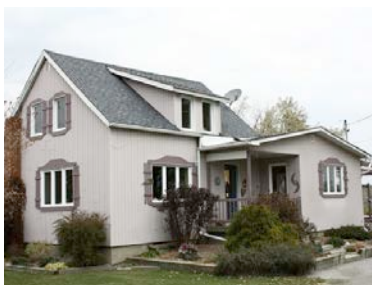
Plaisance montée Saint-François 148

Bâtiment principal

État d'authenticité  
**Mauvais**  
Valeur  
patrimoniale  
**2**  
Style  
**Maison de  
colonisation**

Date estimée  
**1880**  
Date connue

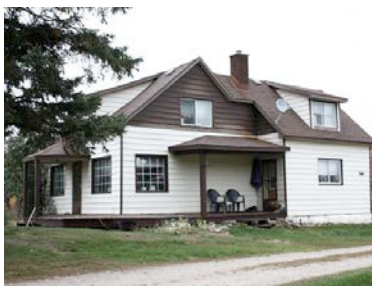
Plaisance montée Saint-François 290

Bâtiment principal

État d'authenticité  
**Mauvais**  
Valeur  
patrimoniale  
**2**  
Style  
**Maison de  
colonisation**

Date estimée  
**1873**  
Date connue

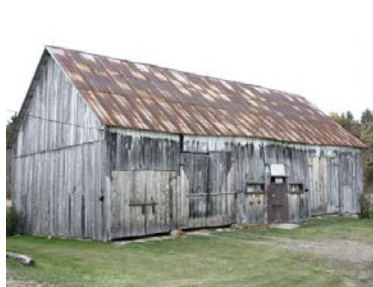
Plaisance montée Saint-François 290

Grange-étable

État d'authenticité  
**Excellent**  
Valeur  
patrimoniale  
**3**  
Style  
**Aucun**

Date estimée  
**1900**  
Date connue

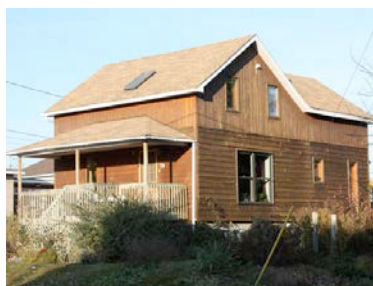
Plaisance rue Saint-Jean-Baptiste 70

Bâtiment principal

État d'authenticité  
**Mauvais**  
Valeur  
patrimoniale  
**1**  
Style  
**Vernaculaire  
américain**

Date estimée  
**1920**  
Date connue

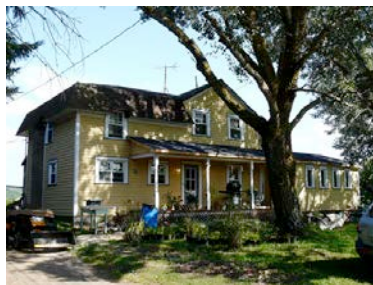
Ripon route 317 1068

Maison Palmos-Sabourin

Bâtiment principal

État d'authenticité  
**Passable**  
Valeur  
patrimoniale  
**2**  
Style  
**Maison  
mansardée**

Date estimée  
**1903**  
Date connue

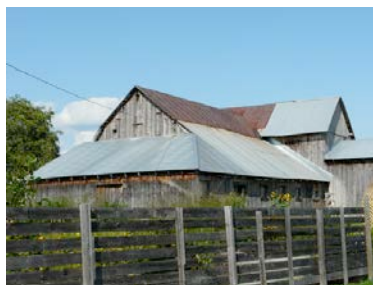
Ripon route 317 1068

Grange-étable

État d'authenticité  
**Passable**  
Valeur  
patrimoniale  
**2**  
Style  
**Aucun**

Date estimée  
**1905**  
Date connue

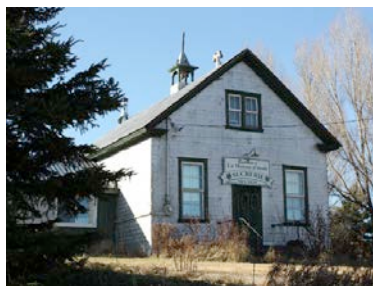
Ripon route 317 1079

Ancienne école

État d'authenticité  
**Excellent**  
Valeur  
patrimoniale  
**4**  
Style  
**Néoclassique**

Date estimée  
**1910**  
Date connue

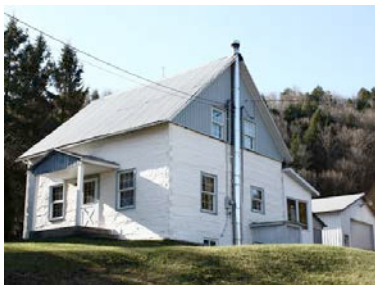
Ripon route 321 310

Bâtiment principal

État d'authenticité  
**Bon**  
Valeur patrimoniale  
**3**  
Style  
**Maison de colonisation**

Date estimée  
**1860**  
Date connue

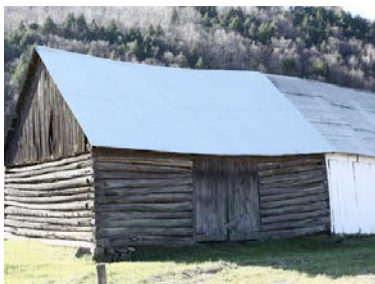
Ripon route 321 310

Grange-étable

État d'authenticité  
**Bon**  
Valeur patrimoniale  
**3**  
Style  
**Aucun**

Date estimée  
**1870**  
Date connue

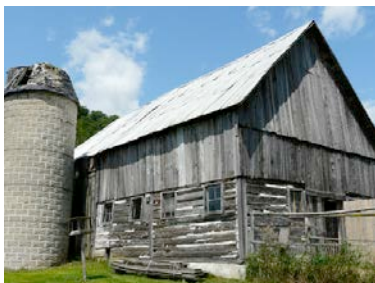
Ripon route 321 343

Grange-étable

État d'authenticité  
**Excellent**  
Valeur patrimoniale  
**3**  
Style  
**Aucun**

Date estimée  
**1880**  
Date connue

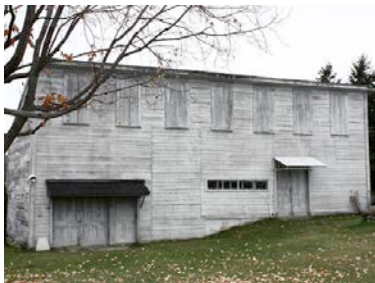
Ripon rue Boucher 20

Entrepôt

État d'authenticité  
**Excellent**  
Valeur patrimoniale  
**3**  
Style  
**Aucun**

Date estimée  
**1910**  
Date connue

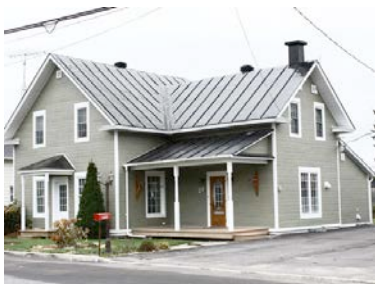
Ripon rue Boucher 23

Bâtiment principal

État d'authenticité  
**Passable**  
Valeur patrimoniale  
**2**  
Style  
**Vernaculaire américain**

Date estimée  
**1910**  
Date connue

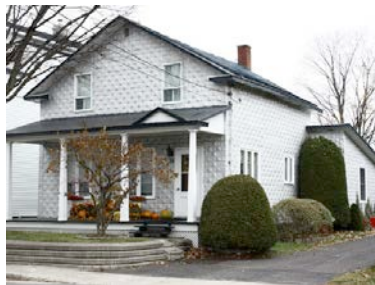
Ripon rue Boucher 36

Bâtiment principal

État d'authenticité  
**Bon**  
Valeur patrimoniale  
**3**  
Style  
**Néoclassique**

Date estimée  
**1920**  
Date connue

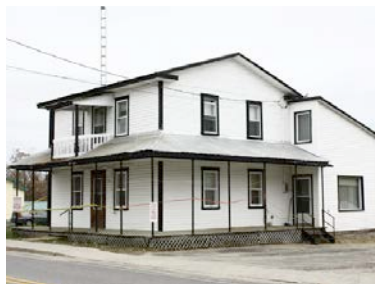
Ripon rue Boucher 62

Bâtiment principal

État d'authenticité  
**Bon**  
Valeur patrimoniale  
**3**  
Style  
**Vernaculaire américain**

Date estimée  
**1910**  
Date connue

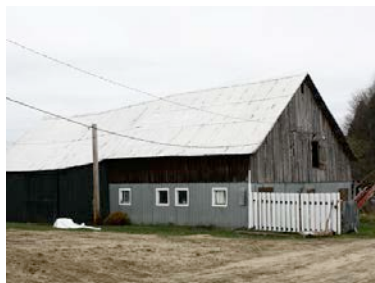
Ripon rue Boucher 62

Grange-étable

État d'authenticité  
**Bon**  
Valeur patrimoniale  
**2**  
Style  
**Aucun**

Date estimée  
**1910**  
Date connue

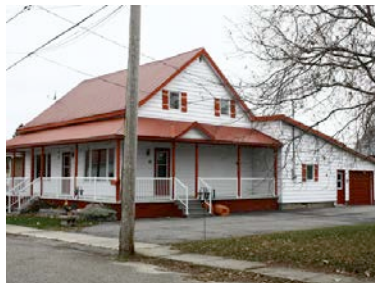
Ripon rue Guay 34

Bâtiment principal

État d'authenticité  
**Mauvais**  
Valeur patrimoniale  
**2**  
Style  
**Maison de colonisation**

Date estimée  
**1890**  
Date connue

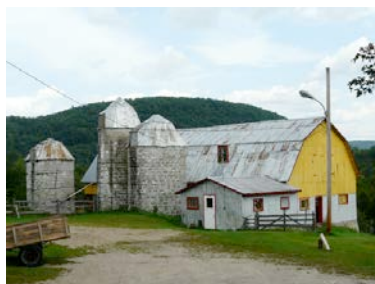
Ripon chemin des Guides

Grange-étable

État d'authenticité  
**Bon**  
Valeur patrimoniale  
**3**  
Style  
**Aucun**

Date estimée  
**1930**  
Date connue

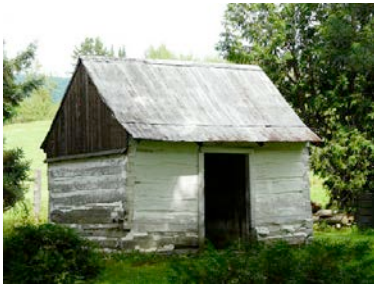
Ripon chemin des Guides 2

Laiterie

État d'authenticité  
**Bon**  
Valeur  
patrimoniale  
**3**  
Style  
**Aucun**

Date estimée  
**1880**  
Date connue

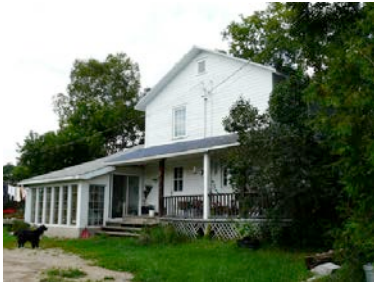
Ripon chemin des Guides 33

Bâtiment principal

État d'authenticité  
**Bon**  
Valeur  
patrimoniale  
**3**  
Style  
**Vernaculaire  
américain**

Date estimée  
**1860**  
Date connue

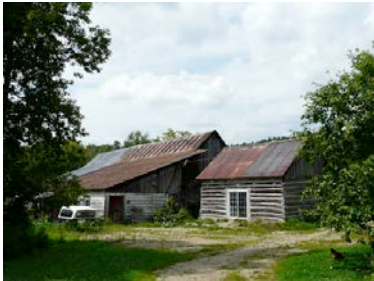
Ripon chemin des Guides 33

Ensemble de ferme

État d'authenticité  
**Bon**  
Valeur  
patrimoniale  
**3**  
Style  
**Aucun**

Date estimée  
**1880**  
Date connue

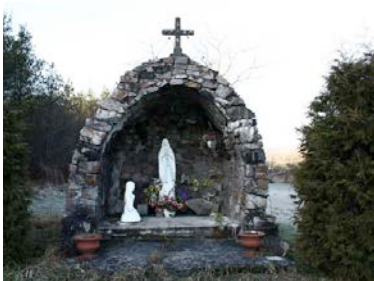
Ripon montée Guindon

Grotte

État d'authenticité  
**Excellent**  
Valeur  
patrimoniale  
**3**  
Style  
**Aucun**

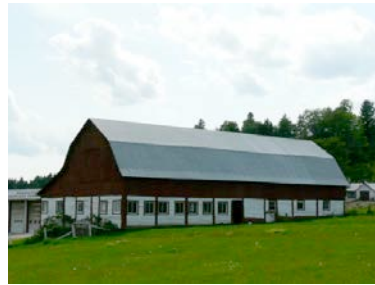
Ripon chemin du Lac-Grosseau 91

Grange-étable

État d'authenticité  
**Bon**  
Valeur  
patrimoniale  
**3**  
Style  
**Aucun**

Date estimée  
**1880**  
Date connue

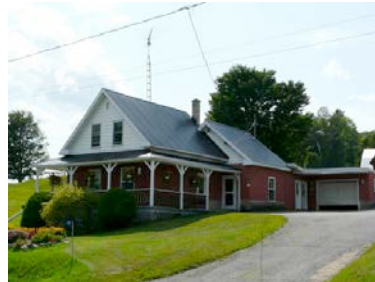
Ripon chemin du Lac-Grosseau 91

Bâtiment principal

État d'authenticité  
**Passable**  
Valeur  
patrimoniale  
**2**  
Style  
**Maison de  
colonisation**

Date estimée  
**1905**  
Date connue

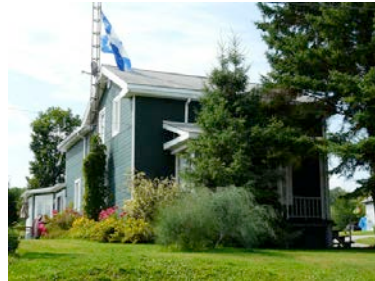
Ripon chemin du Lac-Grosseau 95

Bâtiment principal

État d'authenticité  
**Passable**  
Valeur  
patrimoniale  
**2**  
Style  
**Vernaculaire  
américain**

Date estimée  
**1905**  
Date connue

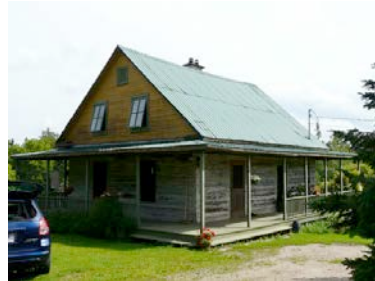
Ripon chemin du Lac-Grosseau 114

Bâtiment principal

État d'authenticité  
**Bon**  
Valeur  
patrimoniale  
**4**  
Style  
**Maison de  
colonisation**

Date estimée  
**1855**  
Date connue

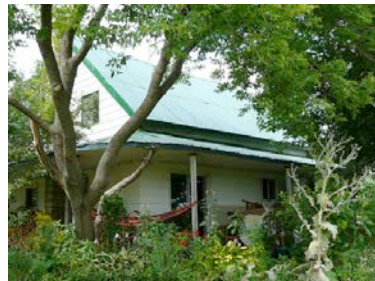
Ripon chemin du Lac-Grosseau 129

Bâtiment principal

État d'authenticité  
**Passable**  
Valeur  
patrimoniale  
**3**  
Style  
**Maison de  
colonisation**

Date estimée  
**1860**  
Date connue

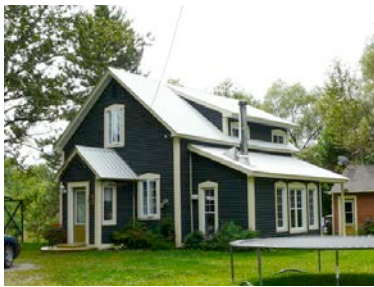
**Ripon** chemin du Lac-Grosseau 201

Ancienne école de rang  
État d'authenticité  
**Bon**  
Valeur patrimoniale  
**2**  
Style  
**Aucun**

Date estimée  
**1930**  
Date connue

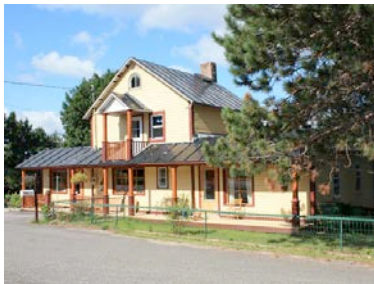
**Ripon** chemin du Lac-Grosseau 211

ancien magasin général  
État d'authenticité  
**Bon**  
Valeur patrimoniale  
**3**  
Style  
**Vernaculaire américain**

Date estimée  
**1883**  
Date connue

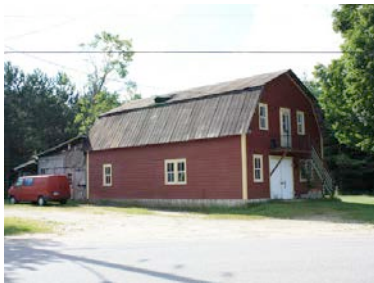
**Ripon** chemin du Lac-Grosseau 211

État d'authenticité  
**Bon**  
Valeur patrimoniale  
**3**  
Style  
**Aucun**

Date estimée  
**1920**  
Date connue

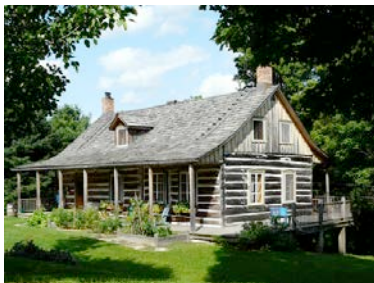
**Ripon** chemin Léveillé 3

Bâtiment principal  
État d'authenticité  
**Bon**  
Valeur patrimoniale  
**4**  
Style  
**Maison de colonisation**

Date estimée  
**1860**  
Date connue

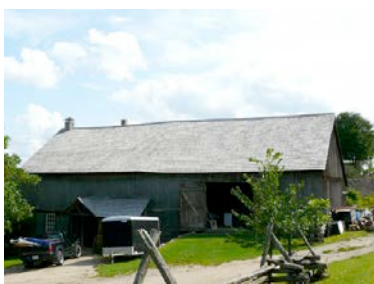
**Ripon** chemin Léveillé 3

État d'authenticité  
**Excellent**  
Valeur patrimoniale  
**4**  
Style  
**Aucun**

Date estimée  
**1860**  
Date connue

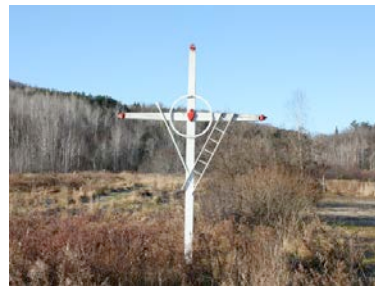
**Ripon** chemin de Montpellier

État d'authenticité  
**Excellent**  
Valeur patrimoniale  
**3**  
Style  
**Aucun**

Date estimée  
**1930**  
Date connue

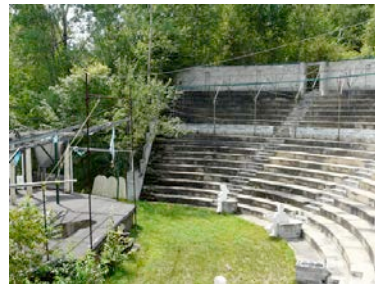
**Ripon** chemin Périard 33

État d'authenticité  
**Bon**  
Valeur patrimoniale  
**3**  
Style  
**Aucun**

Date estimée  
**1940**  
Date connue

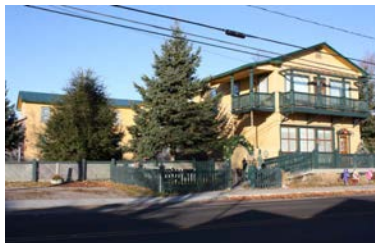
**Ripon** rue Principale 10

État d'authenticité  
**Bon**  
Valeur patrimoniale  
**3**  
Style  
**Aucun**

Date estimée  
**1905**  
Date connue
