## *Inventaire du patrimoine bâti de la région de l'Outaouais*

*MRC de Papineau  
Rapport synthèse*

**RAPPORT SYNTHÈSE**

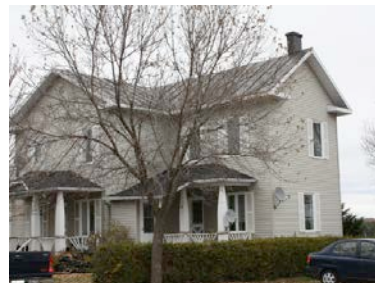
**Ripon** rue Principale 21

État d'authenticité  
**Passable**  
Valeur patrimoniale  
**2**  
Style  
**Vernaculaire américain**

Date estimée  
**1920**  
Date connue

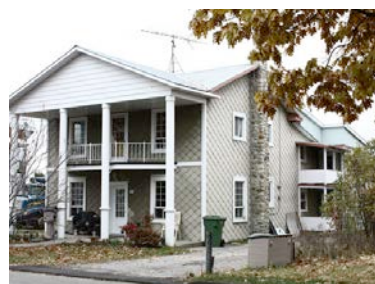
**Ripon** rue Principale 43

État d'authenticité  
**Passable**  
Valeur patrimoniale  
**2**  
Style  
**Vernaculaire américain**

Date estimée  
**1920**  
Date connue

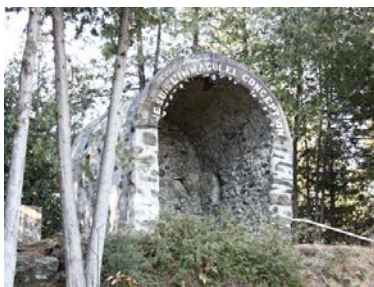
**Saint-André-  
Avellin** rue de la Grotte  
Grotte du mont Saint-Joseph

Grotte  
État d'authenticité  
**Excellent**  
Valeur  
patrimoniale  
**4**  
Style  
**Aucun**  
Date estimée  
**1913**  
Date connue  
IMG\_4608.jpg

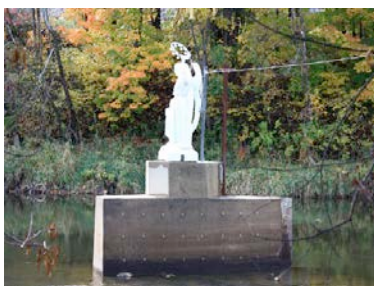
**Saint-André-  
Avellin** Principale  
Ange à l'enfant

Statue  
État d'authenticité  
**Excellent**  
Valeur  
patrimoniale  
**4**  
Style  
**Aucun**  
Date estimée  
**1994**  
Date connue  
**1994**  
IMG\_2562.jpg

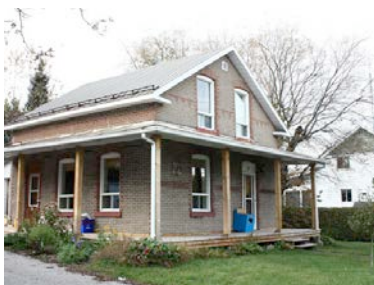
**Saint-André-  
Avellin** rue Principale **13**

Bâtiment principal  
État d'authenticité  
**Bon**  
Valeur  
patrimoniale  
**2**  
Style  
**Vernaculaire  
américain**  
Date estimée  
**1910**  
Date connue  
IMG\_2116.jpg

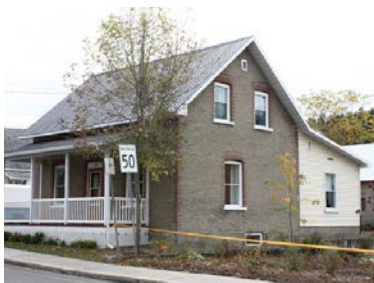
**Saint-André-  
Avellin** rue Principale **33**

Bâtiment principal  
État d'authenticité  
**Bon**  
Valeur  
patrimoniale  
**2**  
Style  
**Vernaculaire  
américain**  
Date estimée  
**1905**  
Date connue  
IMG\_2102.jpg

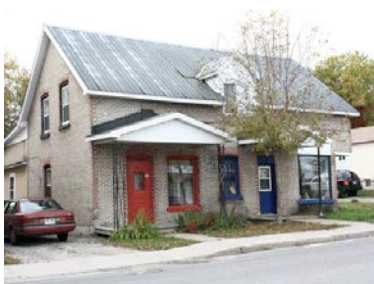
**Saint-André-  
Avellin** rue Principale **45**

Bâtiment principal  
État d'authenticité  
**Bon**  
Valeur  
patrimoniale  
**2**  
Style  
**Vernaculaire  
américain**  
Date estimée  
**1910**  
Date connue  
IMG\_2093.jpg

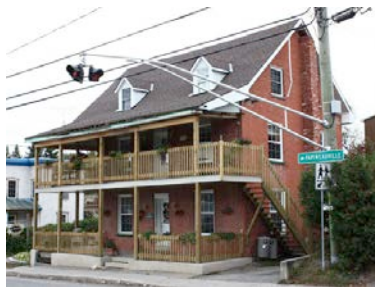
**Saint-André-  
Avellin** rue Principale **57**

Bâtiment principal  
État d'authenticité  
**Passable**  
Valeur  
patrimoniale  
**2**  
Style  
**Aucun**  
Date estimée  
**1890**  
Date connue  
IMG\_2086.jpg

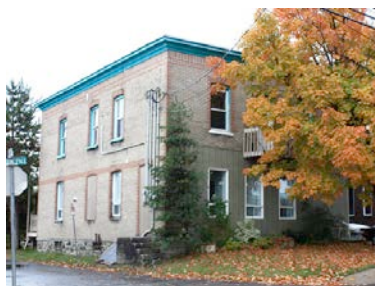
**Saint-André-  
Avellin** rue Principale **70**

Bâtiment principal  
État d'authenticité  
**Passable**  
Valeur  
patrimoniale  
**2**  
Style  
**Maison cubique**  
Date estimée  
**1920**  
Date connue  
IMG\_2575.jpg

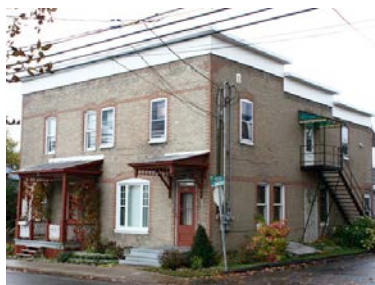
**Saint-André-  
Avellin** rue Principale **72**

Bâtiment principal  
État d'authenticité  
**Passable**  
Valeur  
patrimoniale  
**2**  
Style  
**Maison cubique**  
Date estimée  
**1920**  
Date connue  
IMG\_2384.jpg

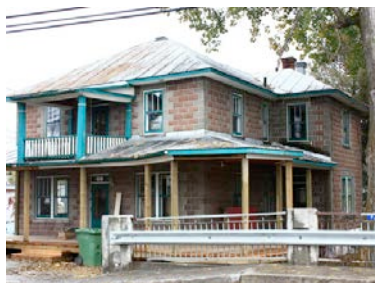
**Saint-André-  
Avellin** rue Principale **78**

Bâtiment principal  
État d'authenticité  
**Excellent**  
Valeur  
patrimoniale  
**3**  
Style  
**Maison cubique**  
Date estimée  
**1945**  
Date connue  
IMG\_2394.jpg

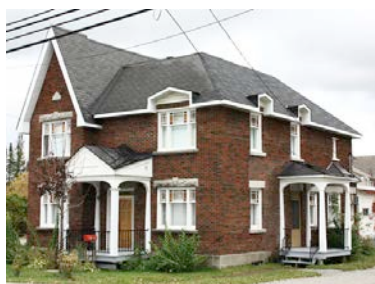
**Saint-André-  
Avellin** rue Principale **80**

Bâtiment principal  
État d'authenticité  
**Bon**  
Valeur  
patrimoniale  
**3**  
Style  
**Éclectisme**  
Date estimée  
**1941**  
Date connue  
**1941**  
IMG\_2393.jpg

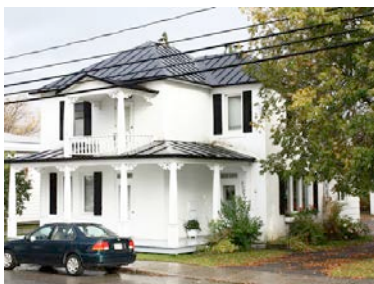
**Saint-André- rue Principale 90**  
**Avellin**

Bâtiment principal

État d'authenticité  
**Passable**  
Valeur  
patrimoniale  
**2**  
Style  
**Maison cubique**

Date estimée  
**1910**  
Date connue

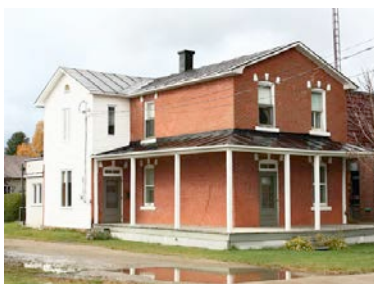
**Saint-André- rue Principale 117**  
**Avellin**

Bâtiment principal

État d'authenticité  
**Passable**  
Valeur  
patrimoniale  
**3**  
Style  
**Vernaculaire  
américain**

Date estimée  
**1915**  
Date connue

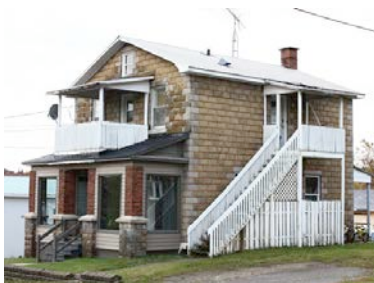
**Saint-André- rue Principale 145**  
**Avellin**

Bâtiment principal

État d'authenticité  
**Passable**  
Valeur  
patrimoniale  
**2**  
Style  
**Vernaculaire  
américain**

Date estimée  
**1945**  
Date connue

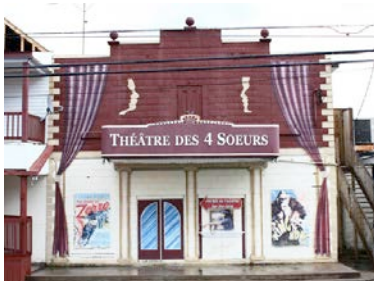
**Saint-André- rue Principale 152**  
**Avellin** Théâtre des Quatre Soeurs

Bâtiment principal

État d'authenticité  
**Bon**  
Valeur  
patrimoniale  
**3**  
Style  
**Boomtown**

Date estimée  
**1950**  
Date connue

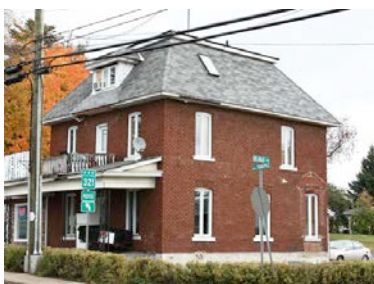
**Saint-André- rue Principale 162**  
**Avellin**

Bâtiment principal

État d'authenticité  
**Passable**  
Valeur  
patrimoniale  
**2**  
Style  
**Maison cubique**

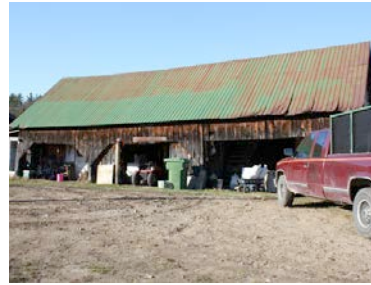
**Saint-Sixte** route **317** **801**

Hangar

État d'authenticité  
**Bon**  
Valeur patrimoniale  
**2**  
Style  
**Aucun**

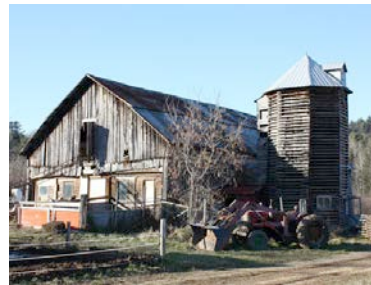
**Saint-Sixte** route **317** **801**

Grange-étable

État d'authenticité  
**Excellent**  
Valeur patrimoniale  
**3**  
Style  
**Aucun**

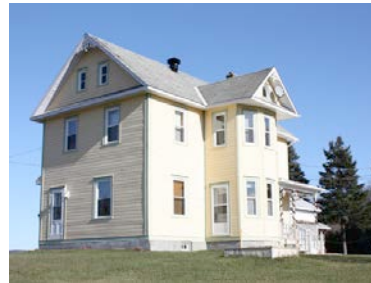
**Saint-Sixte** route **317** **880**

Bâtiment principal

État d'authenticité  
**Excellent**  
Valeur patrimoniale  
**4**  
Style  
**Éclectisme**

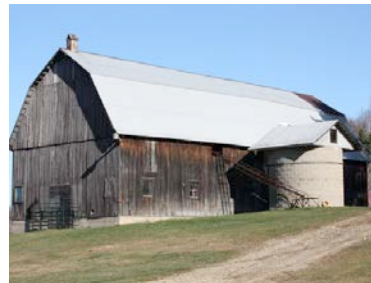
**Saint-Sixte** route **317** **939**

Grange-étable

État d'authenticité  
**Bon**  
Valeur patrimoniale  
**3**  
Style  
**Aucun**

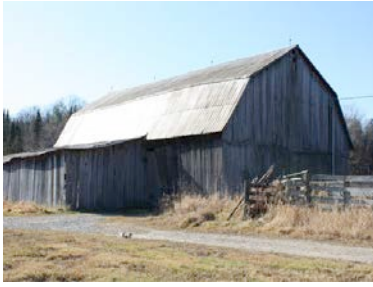
**Saint-Sixte** route 317 982

Grange-étable

État d'authenticité  
**Bon**  
Valeur  
patrimoniale  
**2**  
Style  
**Aucun**

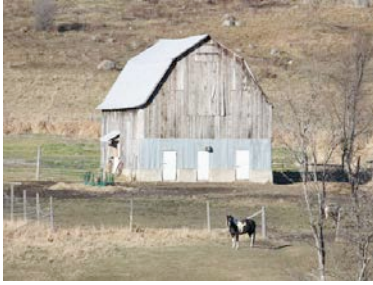
**Saint-Sixte** montée du Gore 860

Grange-étable

État d'authenticité  
**Bon**  
Valeur  
patrimoniale  
**2**  
Style  
**Aucun**

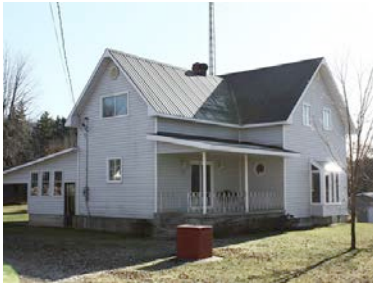
**Saint-Sixte** rue Principale 14

Bâtiment principal

État d'authenticité  
**Mauvais**  
Valeur  
patrimoniale  
**2**  
Style  
**Vernaculaire  
américain**

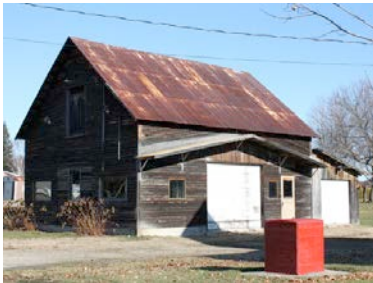
**Saint-Sixte** rue Principale 14

Ancienne forge

État d'authenticité  
**Bon**  
Valeur  
patrimoniale  
**3**  
Style  
**Aucun**

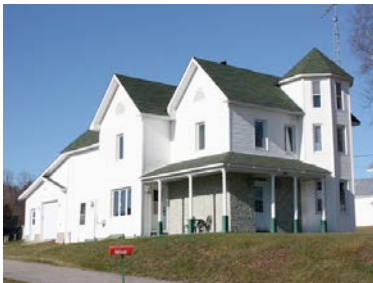
**Saint-Sixte** rue Principale 15

Bâtiment principal

État d'authenticité  
**Mauvais**  
Valeur  
patrimoniale  
**2**  
Style  
**Éclectisme**

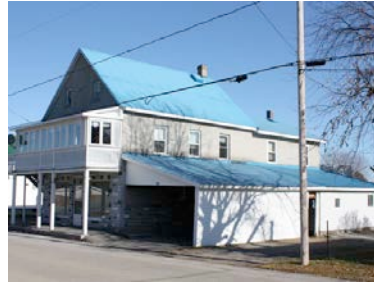
**Saint-Sixte** rue Principale 20

Bâtiment principal

État d'authenticité  
**Passable**  
Valeur  
patrimoniale  
**2**  
Style  
**Vernaculaire  
américain**

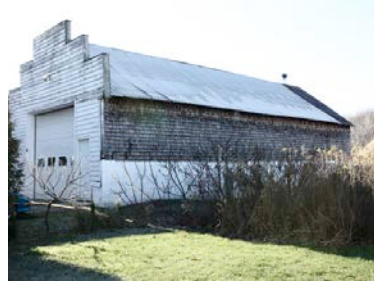
**Saint-Sixte** rue Principale 25

Ancienne écurie

État d'authenticité  
**Bon**  
Valeur  
patrimoniale  
**3**  
Style  
**Aucun**

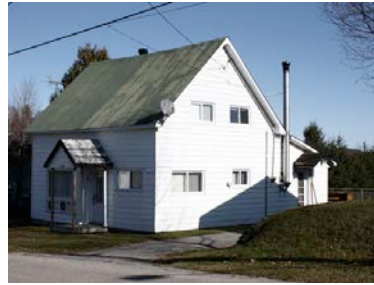
**Saint-Sixte** rue Principale 26

Bâtiment principal

État d'authenticité  
**Mauvais**  
Valeur  
patrimoniale  
**2**  
Style  
**Maison de  
colonisation**

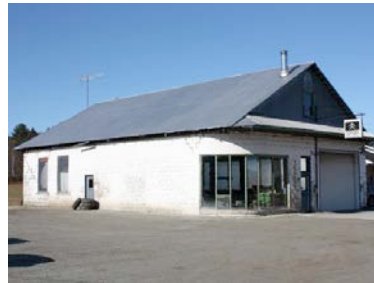
**Saint-Sixte** rue Principale 29

Garage

État d'authenticité  
**Bon**  
Valeur  
patrimoniale  
**2**  
Style  
**Aucun**

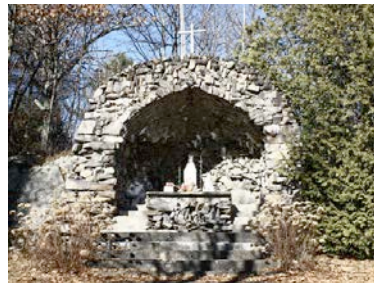
**Saint-Sixte** rue Principale 55

Grotte

État d'authenticité  
**Excellent**  
Valeur  
patrimoniale  
**3**  
Style  
**Aucun**

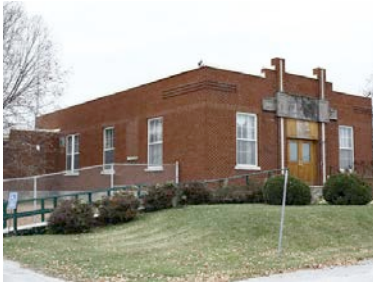
**Thurso** rue **Alexandre** **175**

Ancien immeuble administratif  
de la compagnie Singer

Bâtiment industriel

État d'authenticité  
**Excellent**  
Valeur  
patrimoniale  
**3**  
Style  
**Art déco**

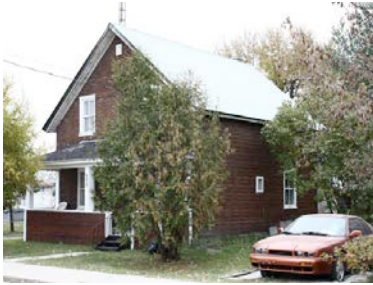
**Thurso** rue **Desaulnac** **355**

Bâtiment principal

État d'authenticité  
**Bon**  
Valeur  
patrimoniale  
**3**  
Style  
**Vernaculaire  
américain**

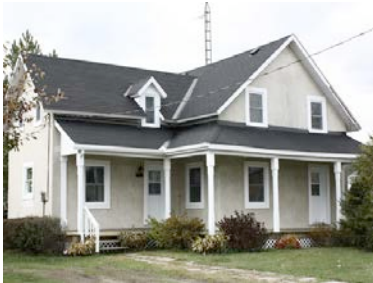
**Thurso** rue **Fraser** **162**

Bâtiment principal

État d'authenticité  
**Mauvais**  
Valeur  
patrimoniale  
**2**  
Style  
**Vernaculaire  
américain**

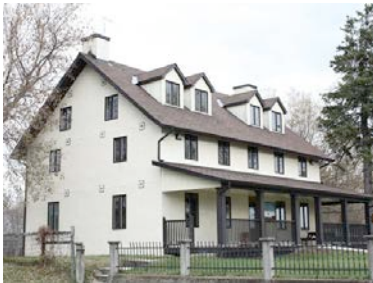
**Thurso** rue **Galipeau** **1**

Bâtiment  
touristique

État d'authenticité  
**Mauvais**  
Valeur  
patrimoniale  
**3**  
Style  
**Aucun**

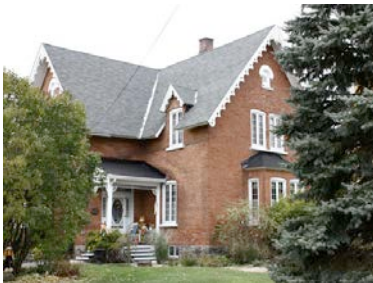
**Thurso** rue **Galipeau** **22**

Bâtiment principal

État d'authenticité  
**Bon**  
Valeur  
patrimoniale  
**4**  
Style  
**Éclectisme**

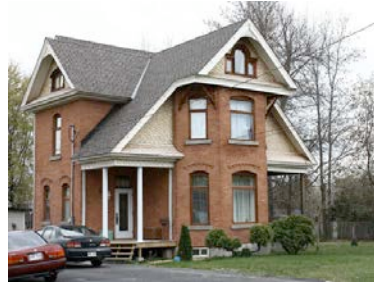
**Thurso** rue **Galipeau** **37**

Bâtiment principal

État d'authenticité  
**Bon**  
Valeur  
patrimoniale  
**4**  
Style  
**Éclectisme**

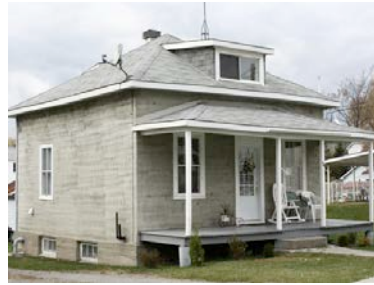
**Thurso** rue **Galipeau** **74**

Bâtiment principal

État d'authenticité  
**Passable**  
Valeur  
patrimoniale  
**2**  
Style  
**Maison cubique**

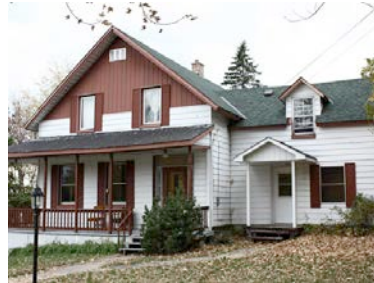
**Thurso** rue **Galipeau** **90**

Bâtiment principal

État d'authenticité  
**Passable**  
Valeur  
patrimoniale  
**2**  
Style  
**Vernaculaire  
américain**

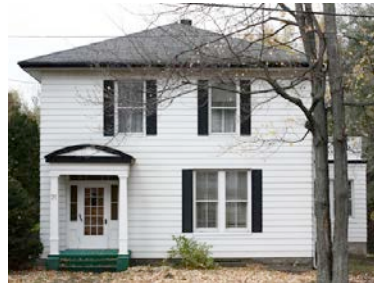
**Thurso** rue **Galipeau** **91**

Bâtiment principal

État d'authenticité  
**Passable**  
Valeur  
patrimoniale  
**2**  
Style  
**Maison cubique**

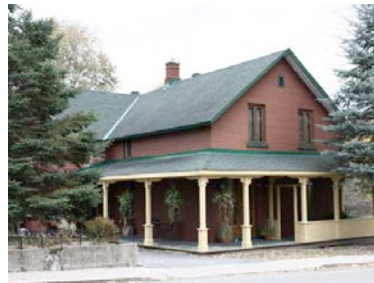
**Thurso** rue **Galipeau** **97**

Bâtiment principal

État d'authenticité  
**Bon**  
Valeur  
patrimoniale  
**3**  
Style  
**Vernaculaire  
américain**

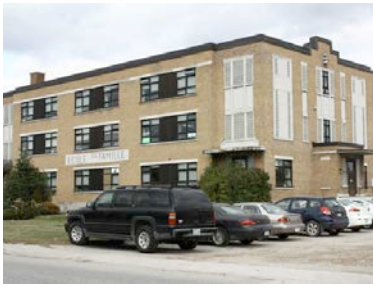
Thurso rue Galipeau 183

École Sainte-Famille

École

État d'authenticité  
**Bon**  
Valeur  
patrimoniale  
**4**  
Style  
**Art déco**

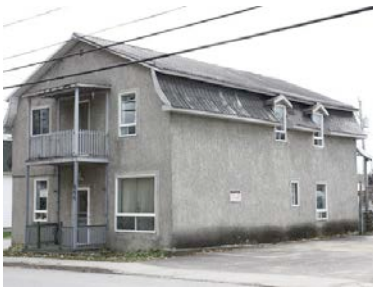
Thurso rue Galipeau 204

Bâtiment principal

État d'authenticité  
**Mauvais**  
Valeur  
patrimoniale  
**2**  
Style  
**Maison  
mansardée**

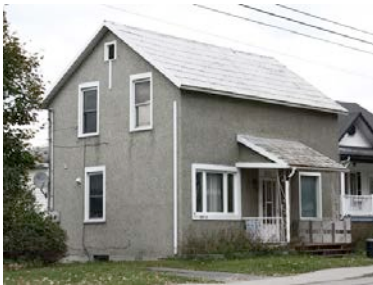
Thurso rue Victoria 357

Bâtiment principal

État d'authenticité  
**Passable**  
Valeur  
patrimoniale  
**2**  
Style  
**Vernaculaire  
américain**

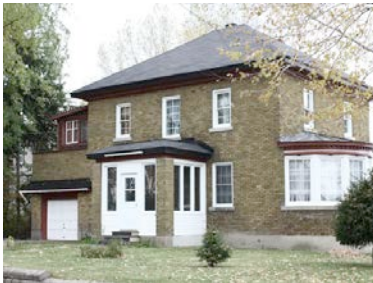
Thurso rue Victoria 360

Maison du Docteur-Robillard

Bâtiment principal

État d'authenticité  
**Bon**  
Valeur  
patrimoniale  
**3**  
Style  
**Maison cubique**

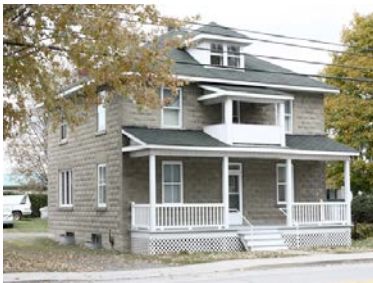
Thurso rue Victoria 365

Bâtiment principal

État d'authenticité  
**Bon**  
Valeur  
patrimoniale  
**3**  
Style  
**Maison cubique**

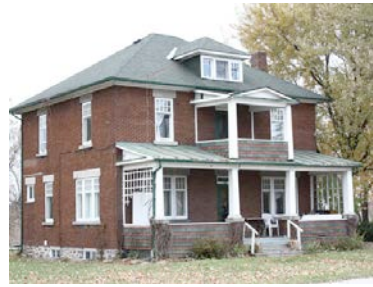
Thurso rue Victoria 368

Bâtiment principal

État d'authenticité  
**Excellent**  
Valeur  
patrimoniale  
**4**  
Style  
**Maison cubique**

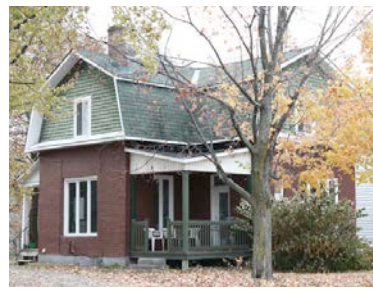
Thurso rue Victoria 372

Bâtiment principal

État d'authenticité  
**Bon**  
Valeur  
patrimoniale  
**3**  
Style  
**Maison  
mansardée**

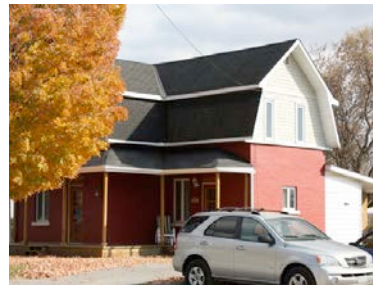
Thurso rue Victoria 386

Bâtiment principal

État d'authenticité  
**Bon**  
Valeur  
patrimoniale  
**3**  
Style  
**Maison  
mansardée**

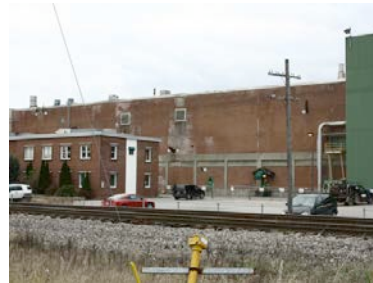
Thurso rue Victoria 451

Usine Papiers Fraser

Bâtiment industriel

État d'authenticité  
**Bon**  
Valeur  
patrimoniale  
**2**  
Style  
**Aucun**

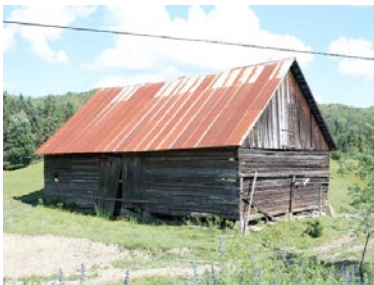
Val-des-Bois route 309

Grange-étable

État d'authenticité  
**Bon**  
Valeur  
patrimoniale  
**2**  
Style  
**Aucun**

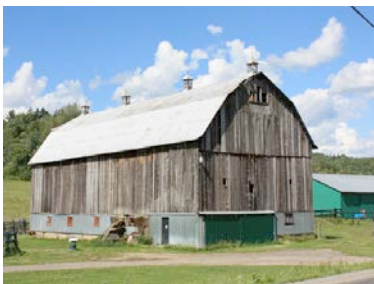
Val-des-Bois route 309 115

Grange-étable

État d'authenticité  
**Bon**  
Valeur  
patrimoniale  
**2**  
Style  
**Aucun**

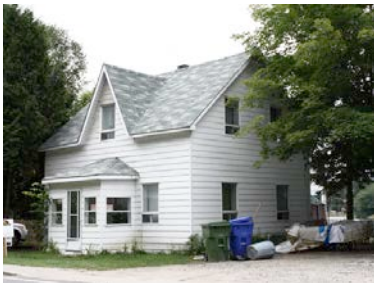
Val-des-Bois route 309 501

Bâtiment principal

État d'authenticité  
**Mauvais**  
Valeur  
patrimoniale  
**1**  
Style  
**Néogothique**

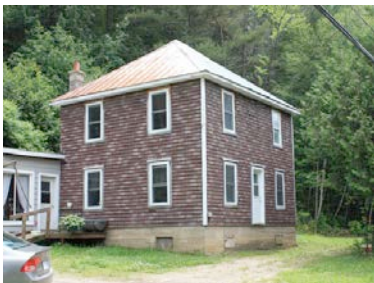
Val-des-Bois route 309 512

Bâtiment principal

État d'authenticité  
**bon**  
Valeur  
patrimoniale  
**2**  
Style  
**Maison cubique**

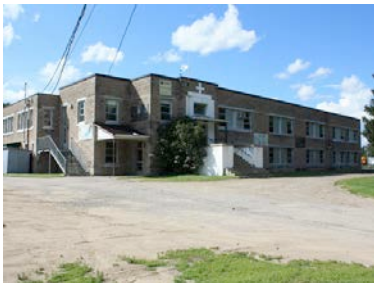
Val-des-Bois route 309 585

École Notre-Dame-de-la-Garde

École

État d'authenticité  
**Bon**  
Valeur  
patrimoniale  
**3**  
Style  
**Aucun**

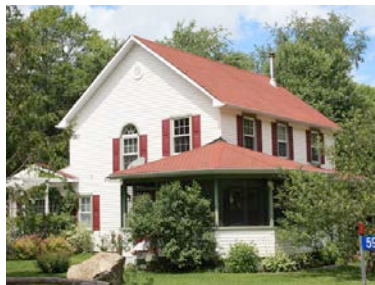
Val-des-Bois route 309 597

Bâtiment principal

État d'authenticité  
**Passable**  
Valeur  
patrimoniale  
**2**  
Style  
**Vernaculaire  
américain**

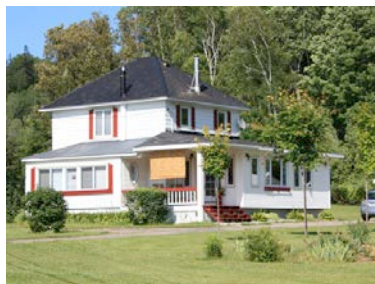
Val-des-Bois route 309 642

Bâtiment principal

État d'authenticité  
**Passable**  
Valeur  
patrimoniale  
**1**  
Style  
**Maison cubique**

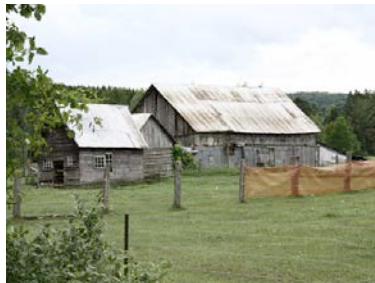
Val-des-Bois route 309 887

Ensemble de ferme

État d'authenticité  
**Bon**  
Valeur  
patrimoniale  
**3**  
Style  
**Aucun**
